Veiligheidsverslag

Ontsporing van een goederenwagon Remersdaal, 25 januari 2012

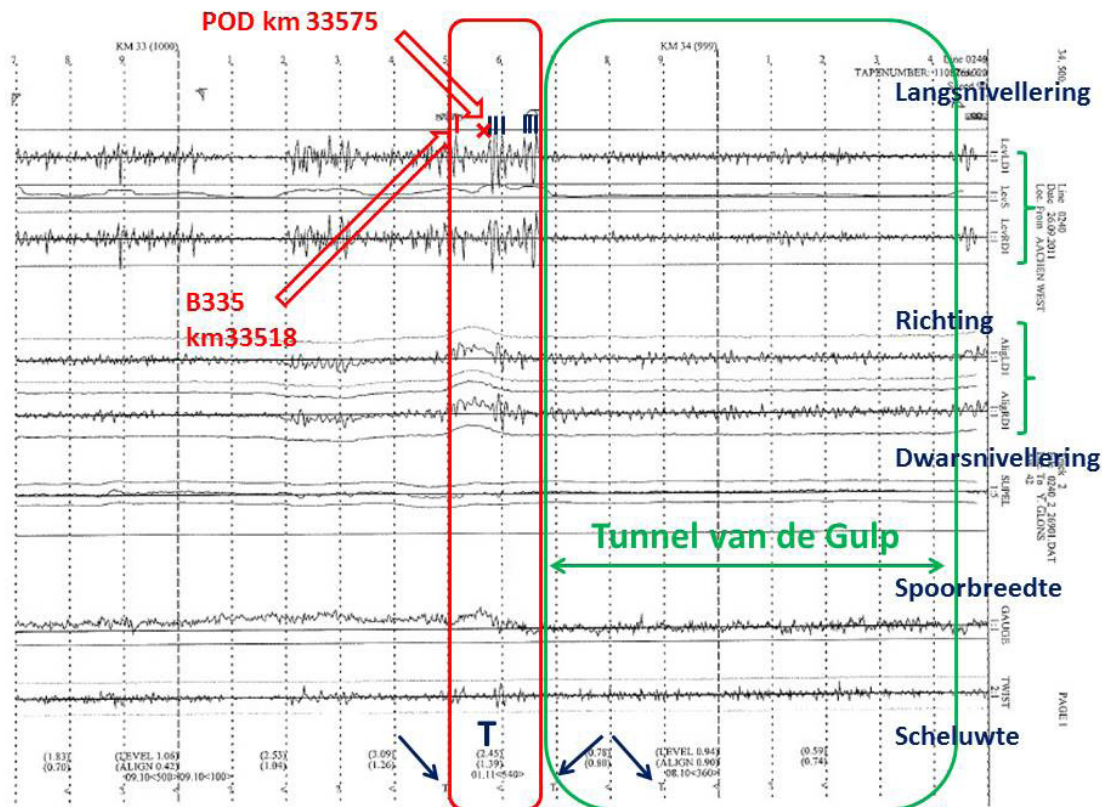
Opmetingen na de ontsporing: 26/1/12 en 21/2/2012

De meting EM130 is een momentopname: bij gebrek aan nieuwe metingen voor de ontsporing kan niet nagegaan worden hoe de longitudinale doorbuigingen in de periode tussen de laatste meting en de ontsporing geëvolueerd zijn. De vergelijking met vroegere meetcampagnes EM130 duiden op een versnelde degradatie van de geometrie. Deze vaststellingen worden eveneens bevestigd tijdens latere inspecties (zie tabel hierboven).

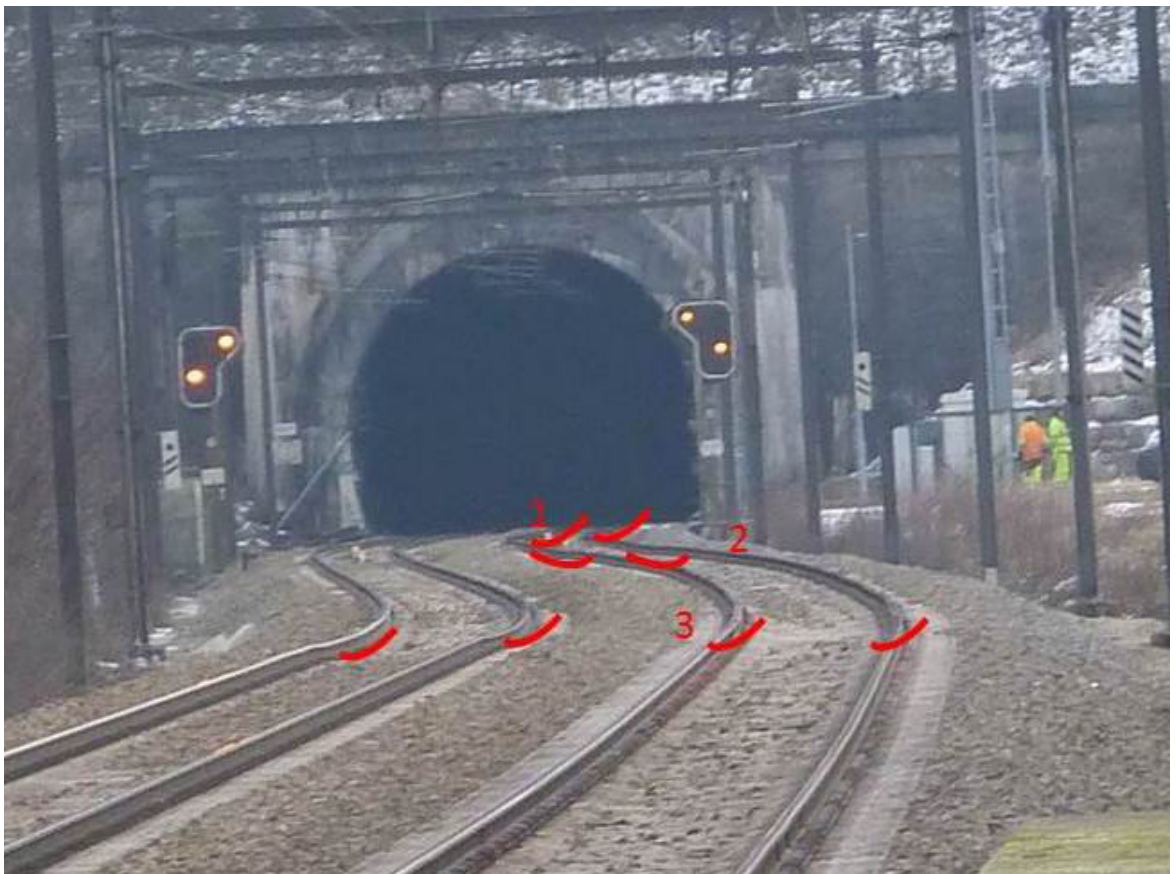
De plaats van de zonk en het dansen komt naar alle waarschijnlijk overeen met de longitudinale afwijking (doorbuiging) die af te lezen is op het meetblad van de EM130. Op het meetblad EM130 vertonen beide benen van het spoor een doorbuiging met gelijke amplitude: dit laatste kon niet gecontroleerd worden wegens het ontbreken van een aangepast meettoestel (dansometer).

Het Onderzoekorgaan noteert verklaringen die dag volgens dewelke het dansen enkel visueel kan gebeuren omdat er geen meettoestellen bestaan of beschikbaar zijn. Uit diverse gesprekken blijkt tevens dat het dansen van het spoor als "normaal" en "noodzakelijk" omschreven wordt.

Andere vaststellingen:

- Het dansen van het wisselpunt van wissel 2B
- Talrijke lasnaden met kleine tussenafstand in de sporen tussen de uitgang van de tunnel en het begin van de viaduct van de Gulp

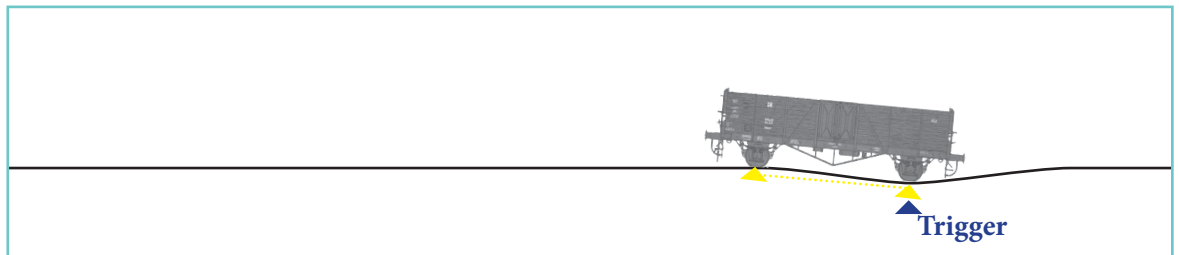
Figuur 2.2.3.4a (bron Network Rail)

Bij de doorgang van een rijtuig over deze "trigger" wordt energie opgeslagen in het verensysteem van dit rijtuig. Voorbij de hindernis wordt de opgeslagen energie terug vrijgegeven, waardoor het rijtuig opveert en de wielen gedeeltelijk ontlast worden. In extreme gevallen, wanneer de opgeslagen energie voldoende groot is, worden wielen volledig ontlast en kan het contact wiel-spoor verdwijnen: wielen zweven kortstondig (fig. 2.2.3.4a).

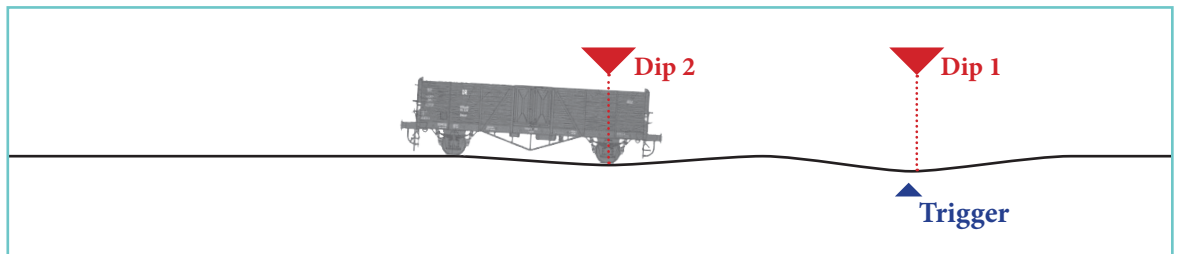
Figuur 2.2.3.4b (bron Network Rail)

Nadat het verensysteem de opgeslagen energie heeft vrijgegeven en de wielen ontlast werden, neemt de gravitatiekracht de overhand en worden de wielen terug naar de sporen gedwongen. Het contact wiel-spoor wordt met een schok hersteld. De schok in de sporen wordt via dwarsliggers overgedragen naar de ballast en via de ballast naar de ondergrond. Herhaalde schokken kunnen tot gevolg hebben dat de sporen plaatselijk verzakken (fig. 2.2.3.4b).

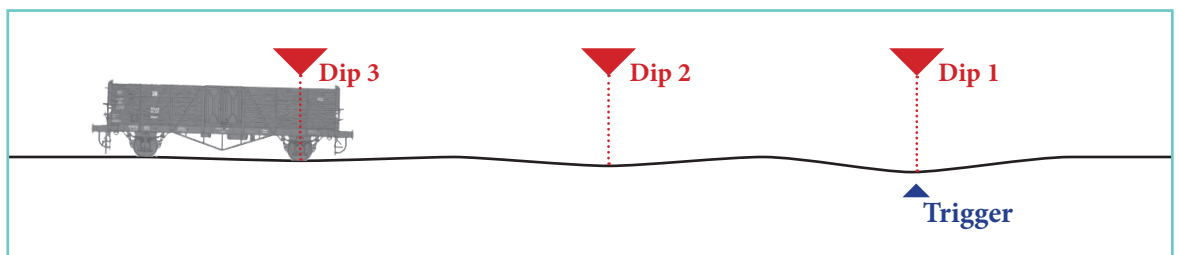
Figuur 2.2.3.4c bron Network Rail

Omdat het rijtuig in beweging is, komt het contact wiel-spoor steeds tot stand op een plaats voorbij de hindernis. De plaats waar de verzakking ontstaat is afhankelijk van de snelheid van het rijtuig. Het hierboven omschreven fenomeen kan zich aan de eerste verzakking herhalen. Door verdere herhalingen kunnen opeenvolgende verzakkingen ontstaan (fig. 2.2.3.4c) waardoor het spoor op en neer golft.

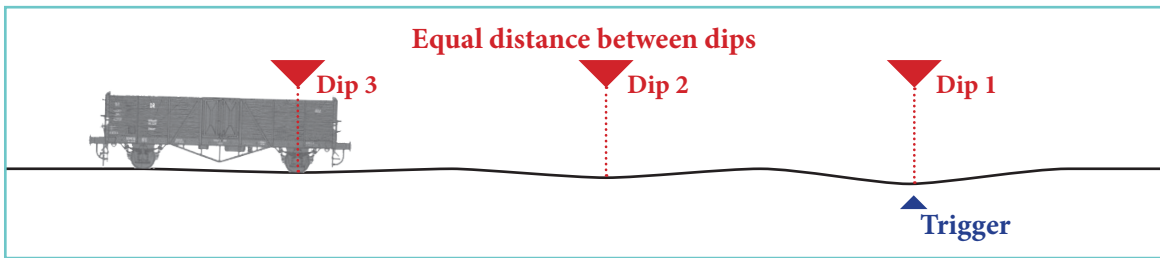
Figuur 2.2.3.4d bron Network Rail

Het hierboven omschreven fenomeen staat gekend als een *cyclic top* en heeft als kenmerk dat er een patroon met een vaste golflengte tussen opeenvolgende toppen ontstaat (fig. 2.2.3.4d).

De golflengte is functie van de snelheid die op die plaats overheerst. De opeenvolgende verzakkingen kunnen zich voordoen zowel op beide benen van het spoor als op één been.
