Verslag - Veiligheidsonderzoek

Aanrijding van een lijnbus door een NMBS-reizigerstrein op een overweg te Pittem - 25 november 2015

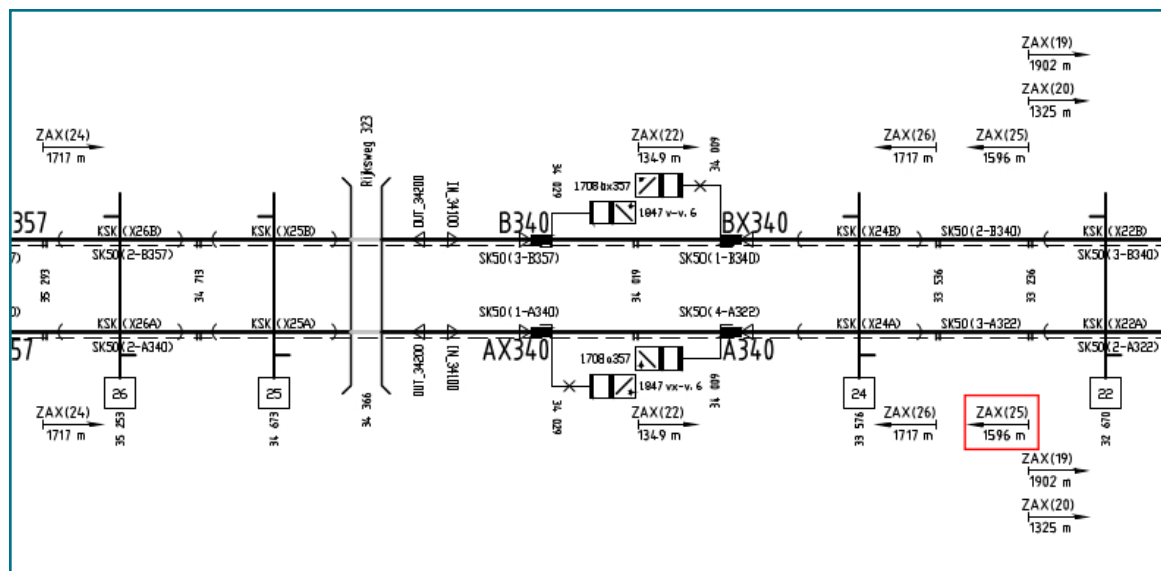
Figuur 7a: Schematisch signalisatieplan L.73 tussen Tielt en Pittem

Lijn 73 verbindt Deinze met De Panne. Voorbij Tielt, vanaf Rijksweg 323 (Ringlaan), maken de sporen een bocht naar rechts. Halverwege de bocht ligt overweg 25.

De trein rijdt in chronologische volgorde in de aankondigingszone van overweg 25 (AP33077), langs sein A340 (AP34009), onder de brug onder rijksweg N323 (AP34366) en over overweg 25 (AP34673).

In normale exploitatie waarschuwen de veiligheidstoestellen van de overweg (verder afgekort OW), overeenkomstig het KB van 2/8/1977, de gebruikers van de OW voor het naderen en/of een trein in doorrit aan de OW. Men noemt dit de "automatische aankondiging" van de trein.

De verschillende stappen die het wegverkeer op OW25 verbieden zijn:

- de witte lichten doven;
- de rode lichten ontsteken en de geluidsignalen werken (duurt 15 s);
- de slagbomen sluiten (duurt 15 s);
- de geluidsseinen stoppen te werken na de sluiting van de slagbomen;
- ten vroegste 10 s later doorgang van de trein aan de gesloten overweg.

Een controle in de seinkeet op 8/8/2015 bevestigt dat de overweg conform de interne regels werkt en dat de totale aankondigingstijd beantwoordt aan de interne regelgeving van de infrastructuurbeheerder. Op 23/11/2015 onderging OW25 een volledig nazicht.

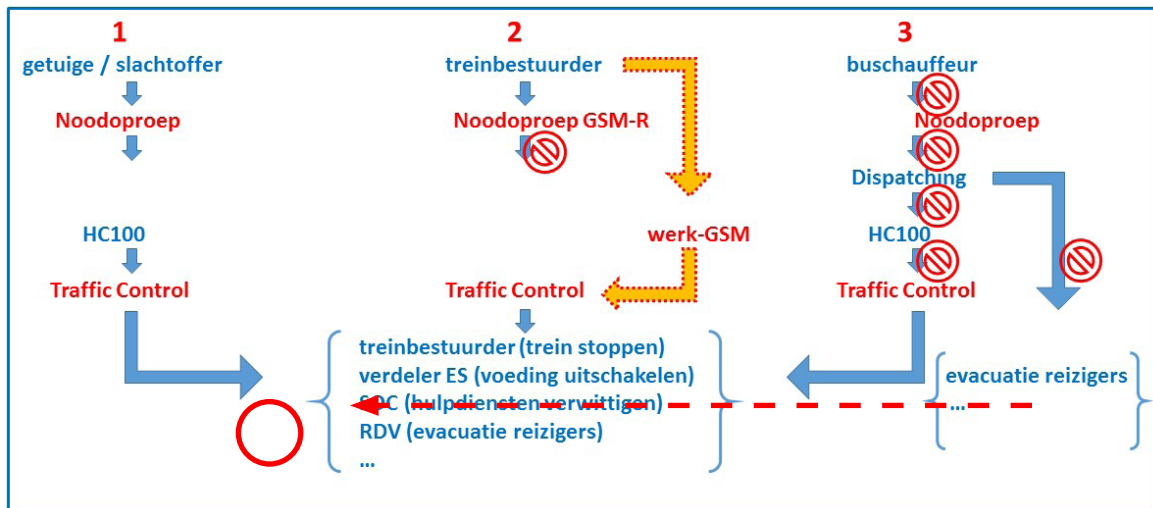
Figuur 8: geïdentificeerde communicatiekanalen

Bij noodsituaties zijn - in functie van de situatie - verschillende (officiële) communicatiekanalen mogelijk. Het onderzoek identificeert onder meer volgende communicatiekanalen:

De gesprekken worden niet geregistreerd en een verdere analyse is niet mogelijk. De studie van communicatiekanalen (3) toont aan dat het verzenden van een noodoproep door de buschauffeur onmogelijk de aankomende trein tijdig tot stilstand had kunnen brengen: er zijn minstens 4 telefonische oproepen nodig om de treinbestuurder te contacteren, waarna de treinbestuurder een noodremming moet uitvoeren om zijn trein tot stilstand te brengen. Aan de geregistreerde snelheid van 114,5 km/u heeft de reizigerstrein ongeveer 400 m nodig gehad om tot stilstand te komen.
