# RAPPORT D'ENQUÊTE DE SÉCURITÉ

## DÉRAILLEMENT D'UN TRAIN DE VOYAGEURS SURVENU LE 28 JANVIER 2011 À PEPINSTER

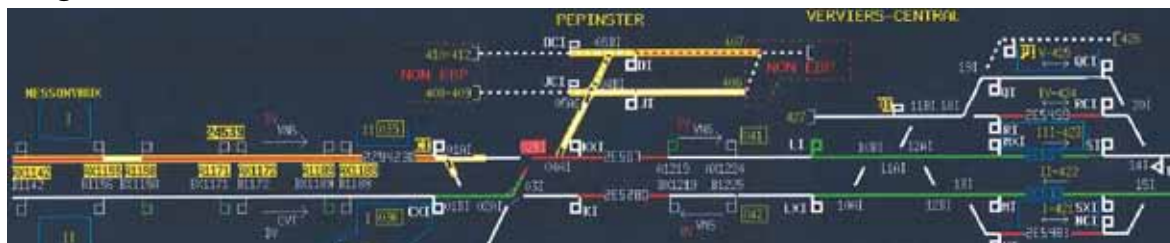
### Image EBP 10h30

L'itinéraire du train E507 est tracé jusqu'au signal S-I.53, voie III de la gare de Verviers-Central. Le train a libéré la TJD 02AI/03AI mais occupe l'aiguillage 02BI.

L'aiguillage 02BI est en 'perte de contrôle' (trait rouge interrompu), le texte 02BI en blanc sur fond rouge indique une perte de contrôle de plus de 15 secondes.

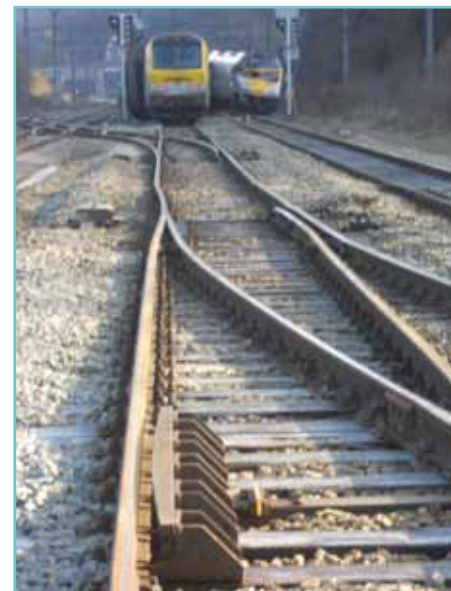
Environ 4 m avant la pointe de l'aiguillage 02BI (photos 3.4.1/3 a et b)

- traces de roues sur l'éclisse de la pointe de l'aiguille fermée,
- traces de roues sur l'éclisse de pointe de l'aiguille ouverte.

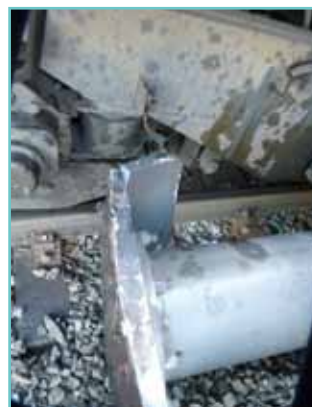
Photo 3.4.2/5 Plateau de butoir avant gauche v11

L'extrémité gauche du plateau du tampon avant droit est déchirée et repliée en arrière sous un angle de 90°. Le profil de renfort soudé à l'arrière en bas du plateau de butoir retient le morceau déchiré.

Il y a des griffes sur le bord supérieur du plateau de tampon et sur la partie repliée : ces griffes correspondent au sens du mouvement du train. Les boulons de fixations du plateau de butoir sont intacts.

- la ligne de rupture passe par 2 points faibles du plateau (flèches)
- le métal est plus dur que spécifié dans le CDC (Cahier des Charges) donc plus cassant
- à l'arrière du plateau, en bas, un profil de renforcement est soudé sur le plateau de butoir : ce profil n'est pas repris dans les plans
- le creux circulaire est plus profond que spécifié
- rien ne permet de supposer que le plateau était fissuré avant la collision

et conclut que la rupture est due à une surcharge.

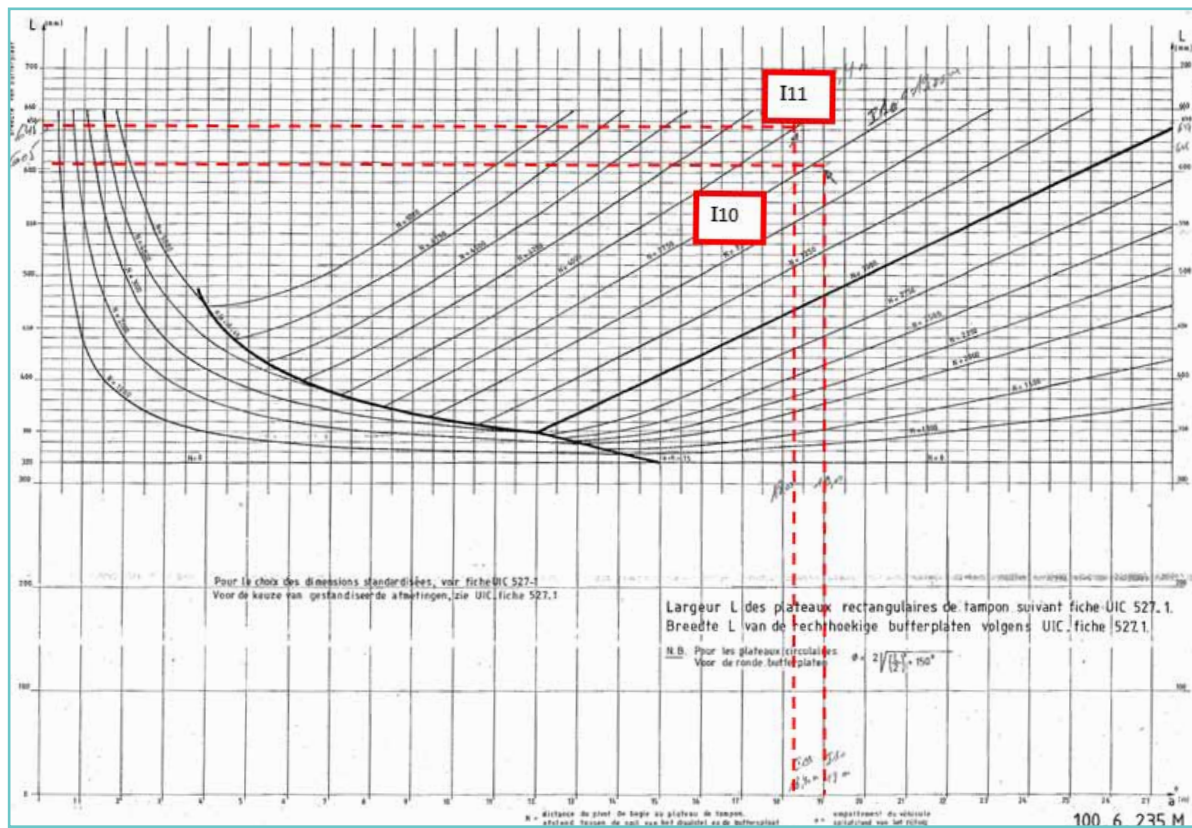
Figure 7: plan 100-6-235 M

Sur base de la Norme UIC 527-1 et de ses formules, la SNCB a représenté graphiquement celle-ci sur le plan 100-6-235 M (ci-dessous figure7) permettant de déterminer de façon pratique la largeur minimale des plateaux de tampons en fonction de l'empâtement du véhicule et de la distance du pivot de bogie au plateau de tampon.

En comparant la largeur du plateau au graphe de la figure 7, l'étude confirme qu'ils se trouvent dans les normes UIC.

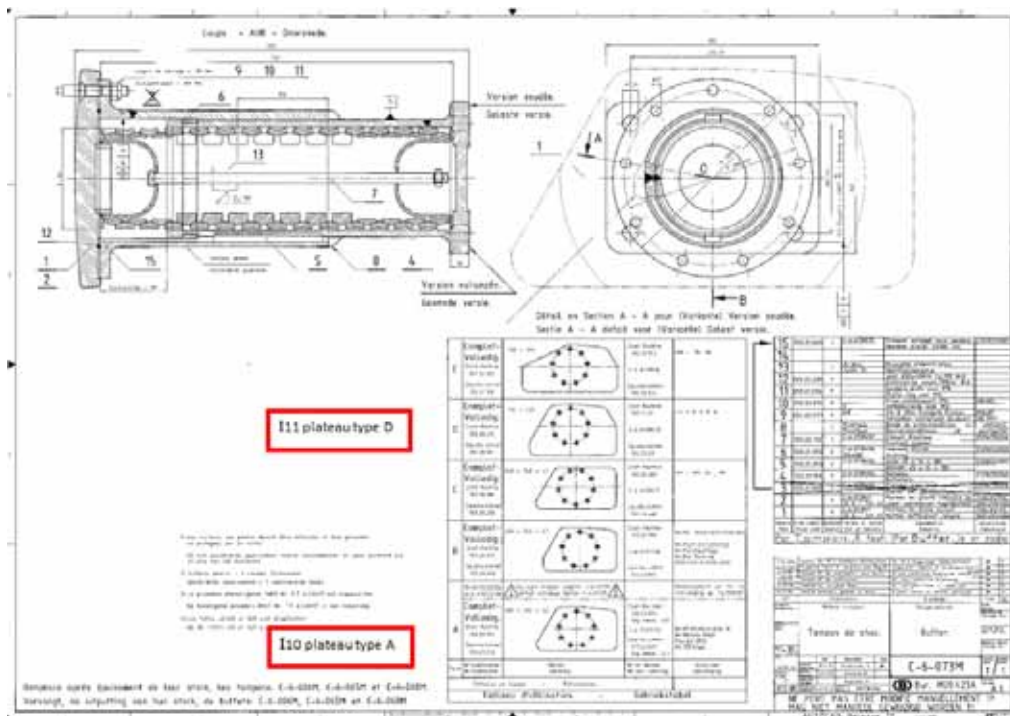
Figure 8: plan C – 6 – 073M

Le plan C – 6 – 073M (SNCB – ‘Tampon de choc’) reprend les différents types de plateaux de tampons en exploitation en fonction du matériel roulant.

Le contrôle sur place des dimensions de plateaux de butoir et la vérification de conformité avec les plans démontrent que la largeur des plateaux de tampons est conforme aux tolérances SNCB et aux normes UIC et que les plateaux installés, tant sur la voiture I10 que de la voiture I11, présentent une réserve de largeur (respectivement de 55 mm et de 65 mm par rapport aux normes UIC) : selon la Norme UIC 527-1 et dans les conditions de base (c.à.d. courbe en S pure de rayon de 190 m, sans alignement et écartement 1458 mm) le recouvrement minimal de deux plateaux en contact lors de circulation est de 25 mm.

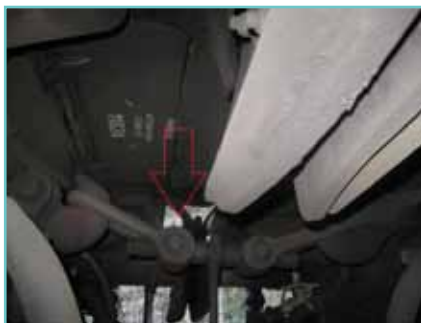
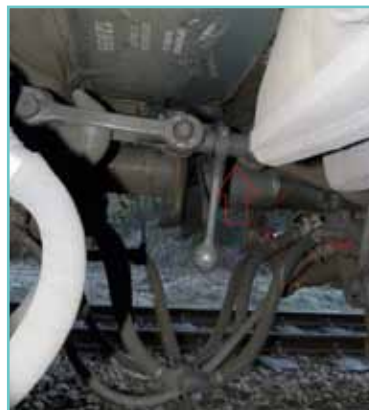
A l'avant du train toutes les voitures sont du type, I11 : les attelages sont similaires et les tendeurs sont pourvus de bagues d'écartement.

Photos 3.4.2/9 et 10 : Attelages v9 et v7 avant: attelages avec bagues de limitation de serrage (exemples)

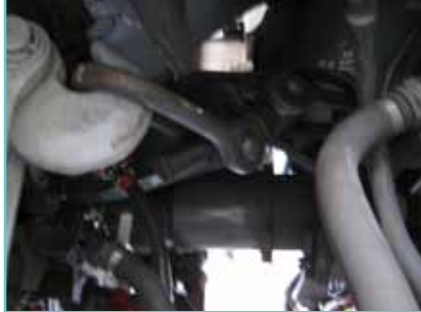
Attelage avant : le tendeur non utilisé, non muni de bagues d'écartement.

*Photos 3.4.2/11: Attelage v11 avant sans bagues*

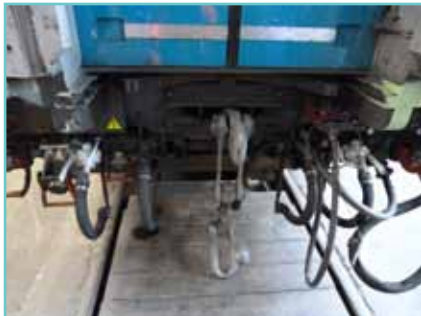
*Photos 3.4.2/13: Attelage v12 avant avec bagues*

À l'avant de la dernière voiture la vis de tendeur est pourvue de 2 bagues d'écartement.

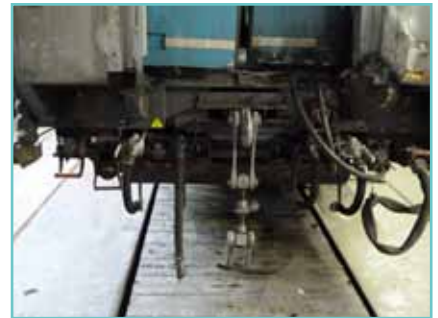
À l'arrière de la dernière voiture la vis de tendeur est pourvue de 2 bagues d'écartement.

Lors de l'inspection sur place la manille reposait dans son crochet sous la voiture.

*Photo 3.4.2/14 : attelage v12 avec bagues*

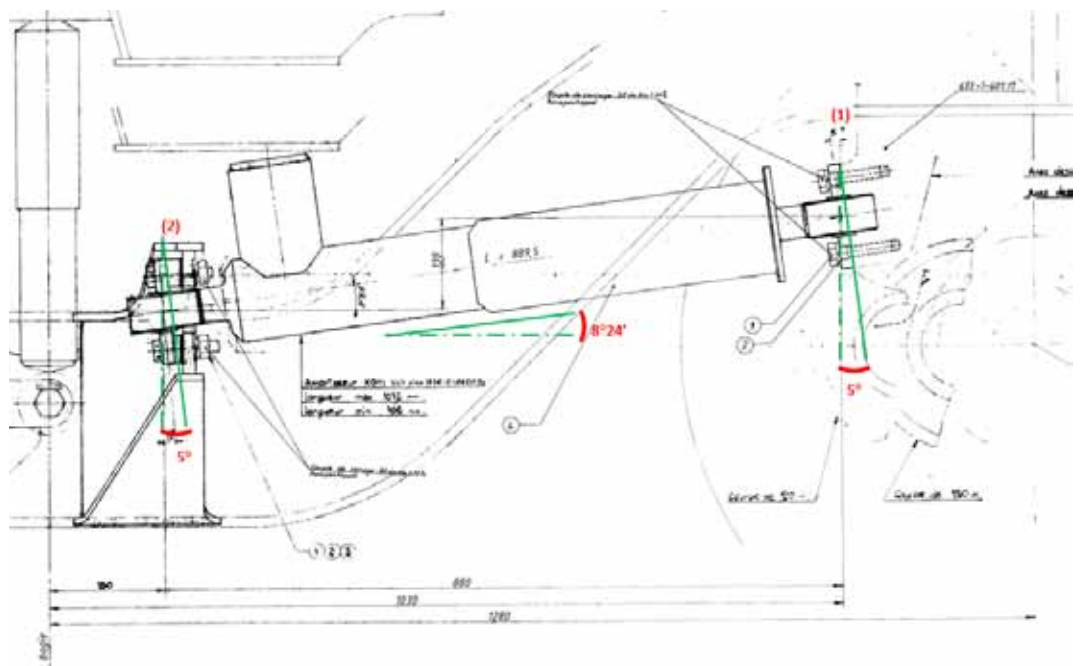
Figure 9 : Plan 673-2-125M pour le montage des amortisseurs antilacets

Selon le plan 673-2-125M les amortisseurs doivent être montés :

- à l'intérieur du support côté caisse (1)
- et à l'extérieur du support côté bogie (2),
- sous un angle de  $8^{\circ}24'$  par rapport à l'horizontal,
- les fixations des rotules sont inclinées de  $5^{\circ}$  par rapport à la verticale

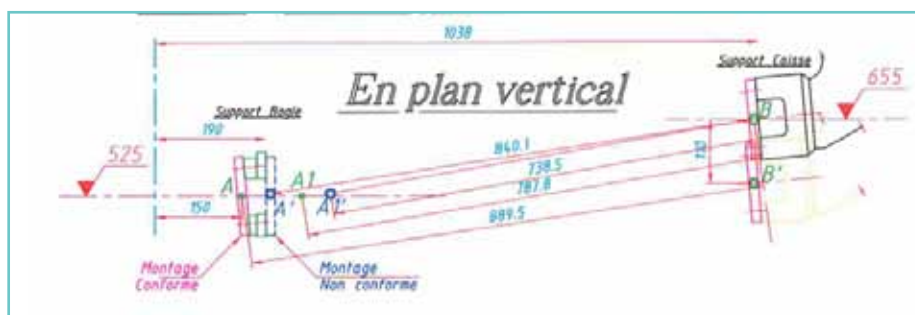
Figure 10 : simulation théorique épure verticale de l'inclinaison de l'amortisseur lors de passage dans une courbe

Une simulation théorique d'un passage d'une voiture de type I10 dans une courbe de 215 m démontre que - malgré la compression de 40 mm - il reste suffisamment de place pour permettre un libre mouvement du piston. Par conséquent la compression de 40 mm n'a eu aucune influence sur le fonctionnement des amortisseurs.

Pendant l'exploitation, lors d'un passage dans une courbe, la précontrainte sur l'axe de la rotule augmente ou diminue en fonction de la position du bogie et de l'inclinaison de la caisse. La contrainte est fonction de la vitesse et du rayon de la courbe. Pour éviter une détérioration accélérée de la rotule ou des frictions anormales entre le piston et sa chambre, la contrainte maximale autorisée par le fabricant est de 12°.

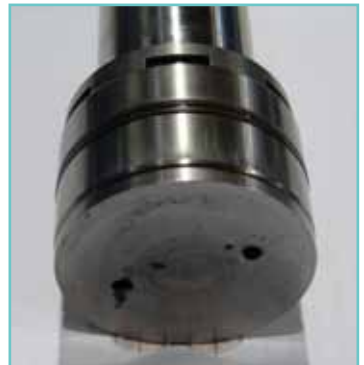
La tête de piston de l'amortisseur position 2-4 était griffé et il y a des traces d'éléments étrangers (peinture et composites entre les segments racleurs) ainsi que dans le réservoir.

Photo 3..4.2/18 Amortisseur, tête de piston rayé

Des essais sur banc d'essai des amortisseurs ainsi qu'une simulation graphique ont permis de conclure que le montage non conforme des amortisseurs, entraînait une compression de  $\pm 40\text{mm}$ . Cela laissait suffisamment de jeu dans les cylindres pour permettre un libre parcours des pistons. Cependant à moyen terme ce montage incorrect aurait pu causer l'usure accélérée de la tête de piston et des « silent blocs ».
