# RAPPORT D'ENQUÊTE DE SÉCURITÉ

FACE À FACE ENTRE 2 TRAINS DE VOYAGEURS  
SURVENU LE 30 JUIN 2011  
À CHARLEROI

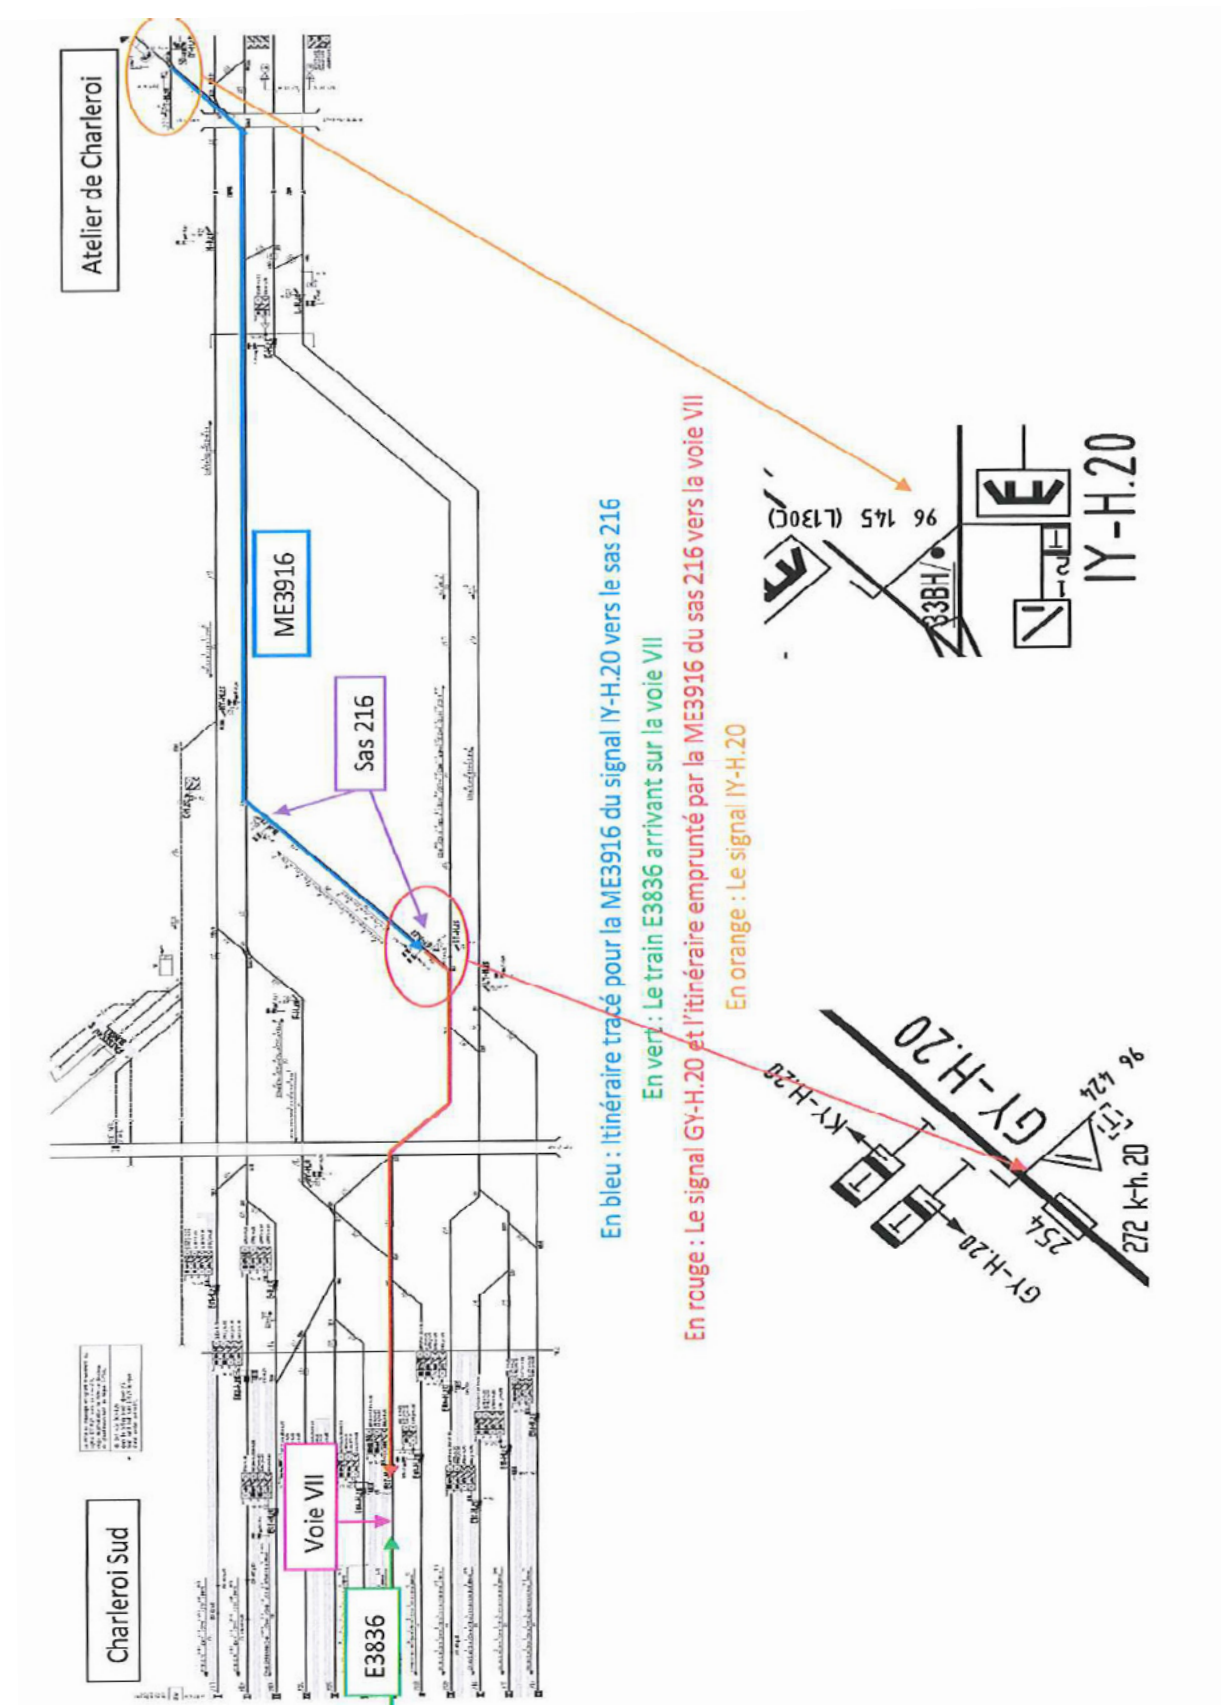
Train de voyageurs assurant la liaison Tournai - Jambes.  
Il franchit le signal EO7-H.20 et entre en gare de Charleroi, klaxonne à l'approche du quai en voie VII.
