# Samenvatting Veiligheidsonderzoeksverslag Ontsporing van een NMBS reizigerstrein Weerde - 28 januari 2021

# SAMENVATTING

## VOORVAL

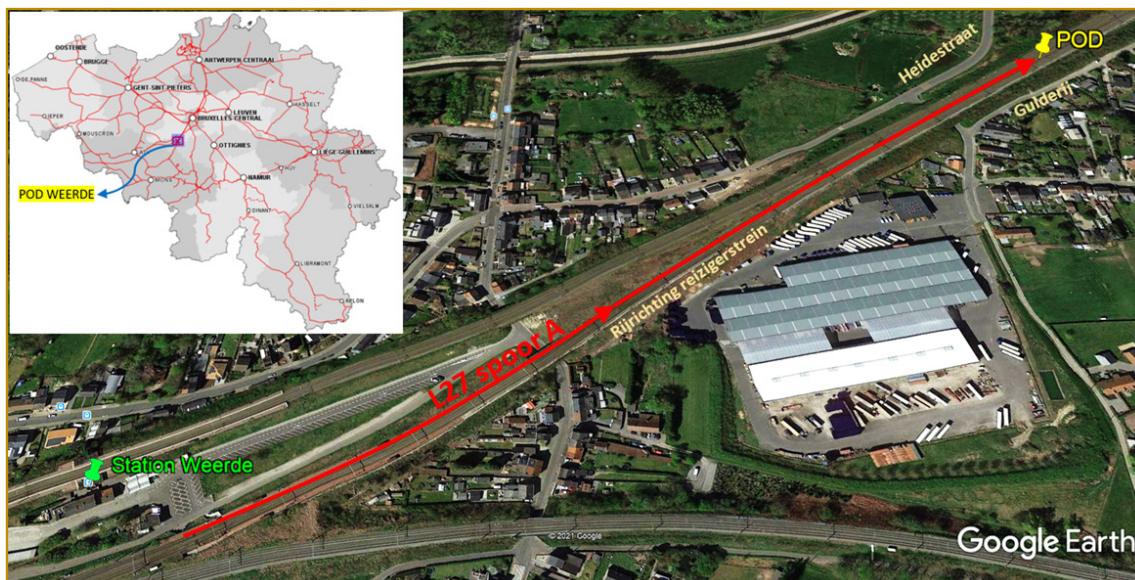
De NMBS-reizigerstrein E1954 (Charleroi-Zuid – Antwerpen-Centraal) vertrekt d.d. 28 januari om 06.12 uur aan het station van Weerde richting Mechelen. E1954 is de eerste beweging op L27 spoor A.

832 meter afwaarts van het station van Weerde, ontspoord de reizigerstrein met de tweede wiel-as van het eerste draaistel. Als gevolg van de schok voert de treinbestuurder om 06.13 uur een noodremming uit. De snelheid van de trein bedraagt op dat moment 85 km/u.

De treinbestuurder en de 15 reizigers aan boord blijven ongedeerd. Tussen de locatie van ontsporing en waar de trein tot stilstand komt, kunnen beschadigde pandrolklauwen, verschoven betonnen dwarsliggers en vernielde spoorwegbekabeling gedetecteerd worden. Aan de reizigerstrein is er diverse impact- en schaafschade aan het chassis van het eerste draaistel.

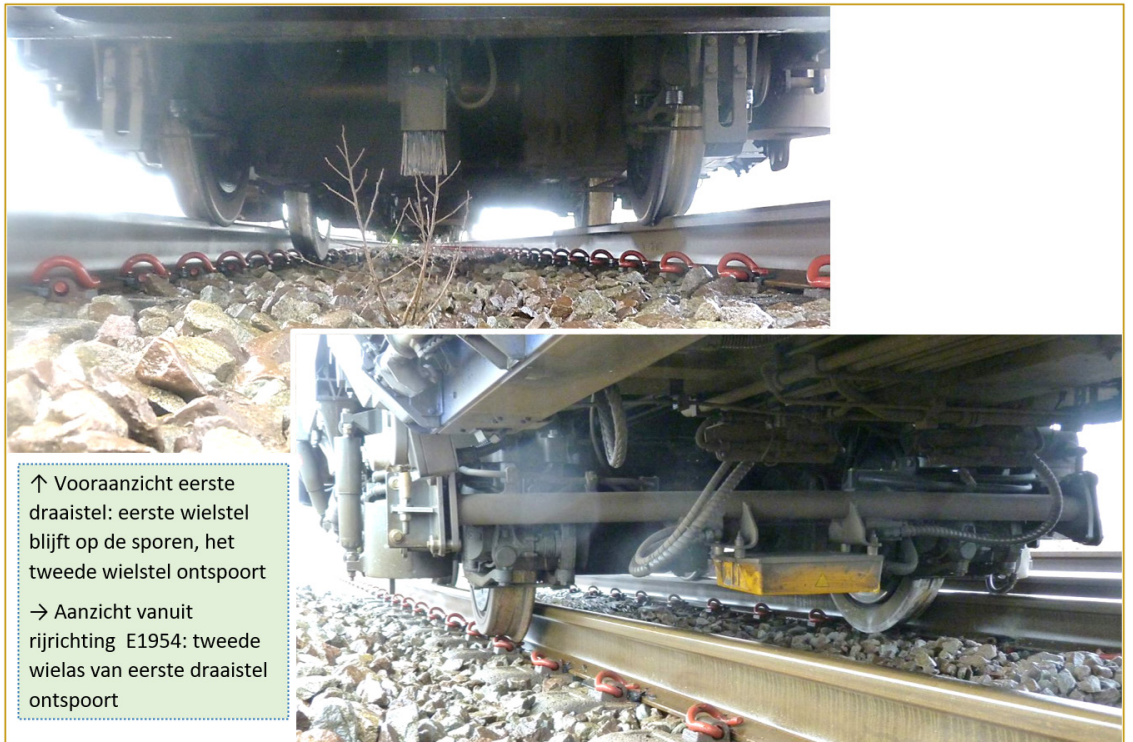
Een onderdeel van een asbus komt in aanrijding met een geknipte spoorstaaf die in het tussenspoor ligt. Hierdoor wordt de eerste wielas opgedrukt en wordt deze uit de sporen geduwd. De wielen van de tweede wielas belanden links naast de bereden rails van L27 spoor A en de ontsporing is een feit.

De **directe oorzaak** van de ontsporing is de aanrijding met een spoorstaaf die na knipwerken in het vrijruimteprofiel ligt.

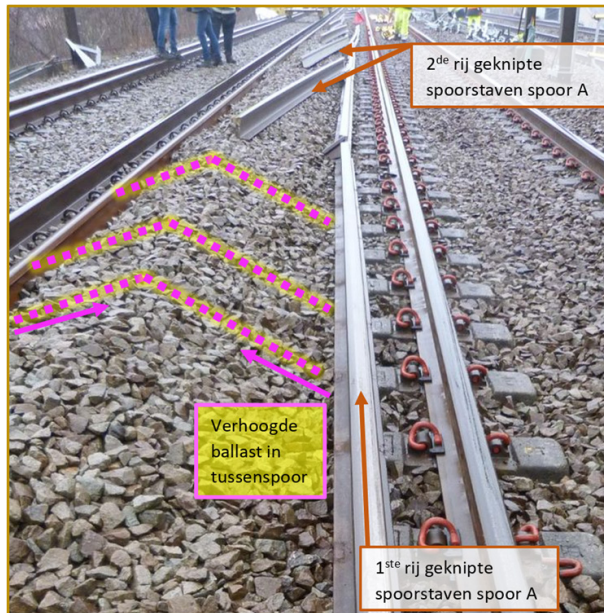
De Verantwoordelijke Bediende voor de Uitvoering van de Werken (VBUW) volgt de uitvoering van de werken op en vertrouwt op de verklaring van de aannemer dat alle indringingen in het vrijruimteprofiel zijn opgeheven. In zijn eindbeslissing om het spoor vrij te geven beschrijft de reglementering onvoldoende welke controletaken de VBUW vooreerst moet uitgevoerd hebben.

Een **derde bijdragende factor** is het onvoldoende beschrijven van de controletaken die de VBUW van de infrastructuurbeheerder na de beëindiging van de werken uitvoert alvorens deze overgaat tot het weder in dienst laten stellen van het spoor.

Aanbeveling: het OOIS beveelt de DVIS aan erop toe te zien dat de infrastructuurbeheerder de reglementering tot de bevoegdheden/taken van de VBUW specifiek uitwerkt in relatie tot de bevoegdheden van de aannemer.
