Rapport d'Enquête de Sécurité

Déraillement d'un train de voyageurs

Germoir (Ixelles) - 4 mars 2021

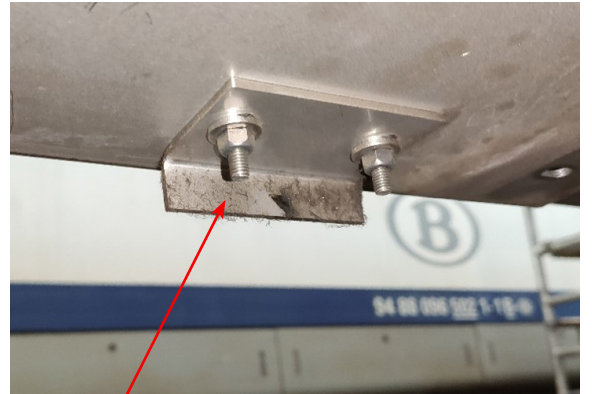
Les deux serrures de chaque côté du coffre permettent de verrouiller/déverrouiller le coffre. Elles s'ouvrent et se ferment à l'aide d'une clé qui fait tourner la serrure à l'intérieur du coffre.

Vue de l'intérieur de la serrure du coffre d'attelage de secours : Patte de fermeture – Butée derrière laquelle doit se positionner la patte de fermeture.
