# Veiligheidsonderzoeksverslag

## Ontsporing en zijdelingse aanrijding tussen twee treinen

### Y Walenhoek - 6 februari 2020

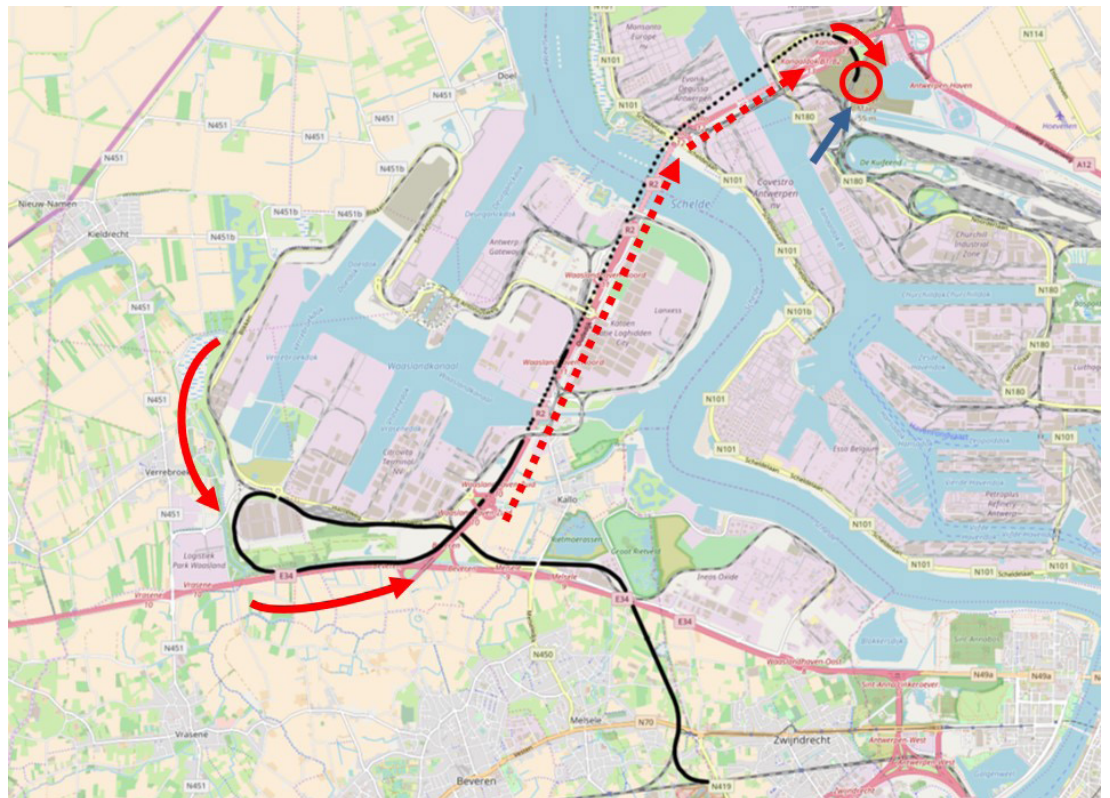
Trein E49826 rijdt op Lijn 11 en komt uit tegengestelde richting.

Trein LZ70080 komt in botsing met trein E49826 aan het einde van Lijn 10.

Het traject van trein LZ70080 (→) en trein E49826 (←)

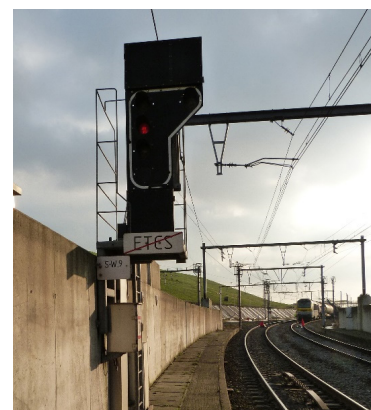
Sein S-W.9 is uitgerust met een krokodil. Wanneer het sein gesloten is geeft de krokodil geen impuls (zie Bijlage 1).

Sein S-W.9 is uitgerust met een kast met twee rode banden en een rode T en een merkbord van het einde van een ETCS-zone.

■ Lijn 10 is uitgerust met TBL1+ en ETCS1 tot opwaarts van sein S-W.9. Sein S-W.9 is uitgerust met Memor/krokodil. Bij een ongeoorloofde doorgang aan een gesloten sein geeft het krokodil-systeem geen signaal aan de trein. Bij gebrek aan een degelijk treinbeïnvloedingssysteem is er geen tussenkomst mogelijk om de trein te doen stoppen.

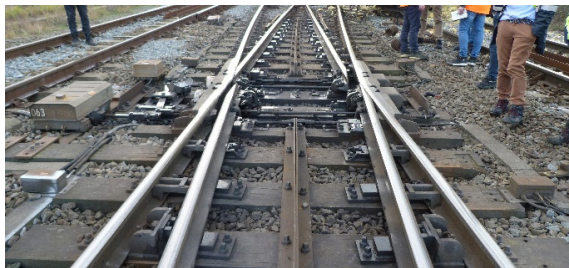
Het spoortoestel 063, waar de ontsporing plaatsvond, is een 'gewone kruising met tongen' (type FH 05), samengesteld *"uit twee harten<sup>6</sup> van puntstukken, twee harten van kruisstukken en een wissel met vier tongen. Zij wordt aan de snijding geplaatst van twee sporen, zonder de mogelijkheid om over te gaan van het ene naar het andere spoor."*<sup>7</sup>

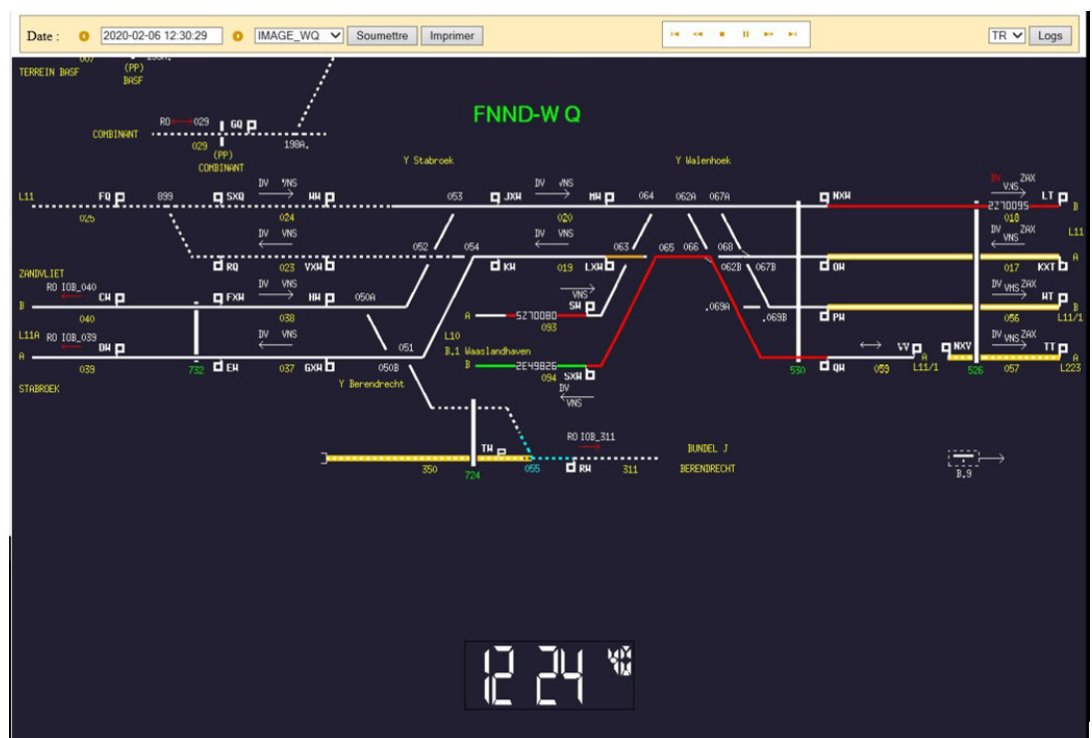
- trein 2Z70095 een sectie van spoor B van L11 opwaarts van sein NX-W.9 bezet;
- trein LZ70080 de sectie opwaarts van sein S-W.9 bezet;
- de bezetting en/of de storting van de sectie tussen sein S-W.9 en de kruising wordt geregistreerd (bisterkleur);
- sein S-W.9 gesloten is;
- spoortoestel 063 niet aangelegd is om door trein LZ70080 bereden te worden;
- spoortoestel 063 gestoord is of bezet is zonder dat een reisweg aangelegd werd (bister ingekleurd);
- trein E49826 spoor A van L11/1, spoor A van L11 en spoor B van L10 bezet (rode lijn);
- spoortoestellen 069A, 066 en 065 aangelegd zijn om trein E49826 van L11/1 over L11 naar L10 te laten rijden;
- de reisweg voor trein E49826 op L10 opwaarts van sein SX-W.9 richting Waaslandhaven ingeklonken is (groen).

De kruising met tongen bevindt zich in de positie van de laatste beweging (trein Z93301 om 11.24 uur) die de kruising bereden heeft: de linkse beweegbare tong sluit aan op het aanslagspoor (rode bliksemschicht) waardoor er geen doorgang mogelijk is voor een trein die van L10 (groene pijl) komt. Om die reden staat sein S-W.9 gesloten.

Bovendien rijdt trein LZ70095 op L11 (blauwe pijl): deze trein heeft de afwaartse sectie nog niet vrijgemaakt waardoor de reisweg van een trein, komende van L10, nog niet kan aangelegd worden.

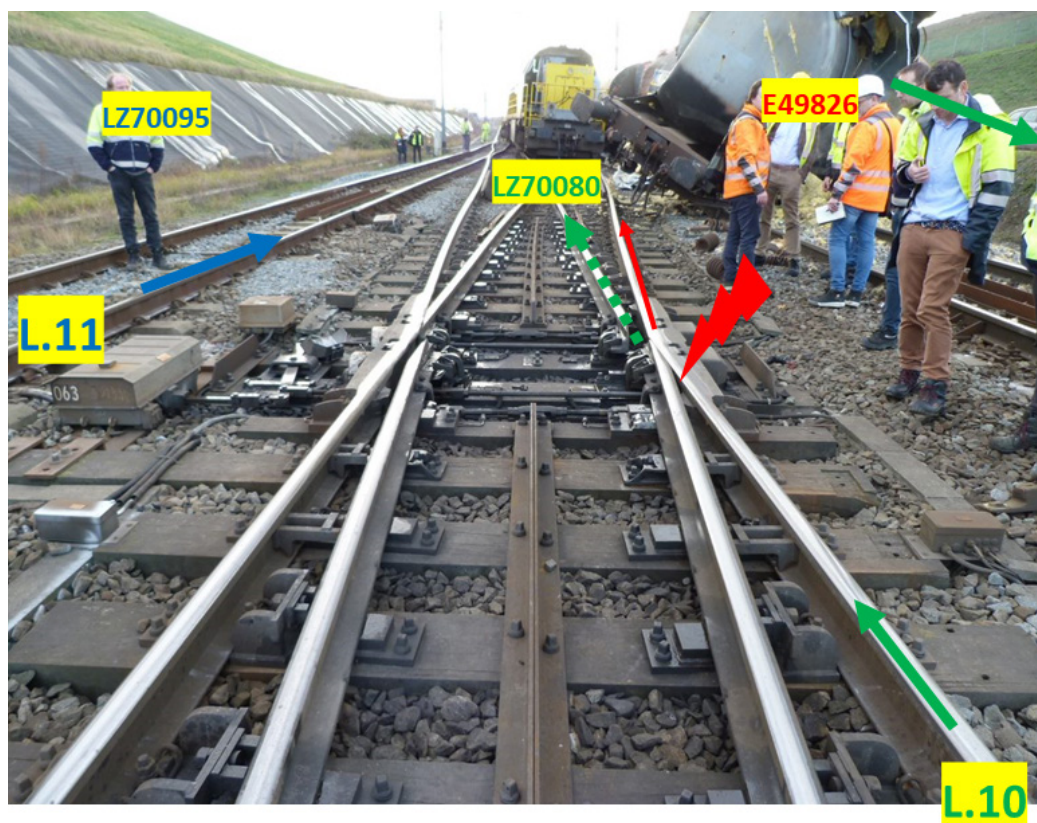
## **STAP 2**

Trein LZ70080 komt van L10 en rijdt in richting van de kruising van L10 met L11. Omdat de reisweg van trein LZ70080 opwaarts van sein S-W.9 nog niet aangelegd kan worden, staan de beweegbare tongen van de kruising niet in een positie die trein LZ70080 moet toelaten om L11 te kruisen.

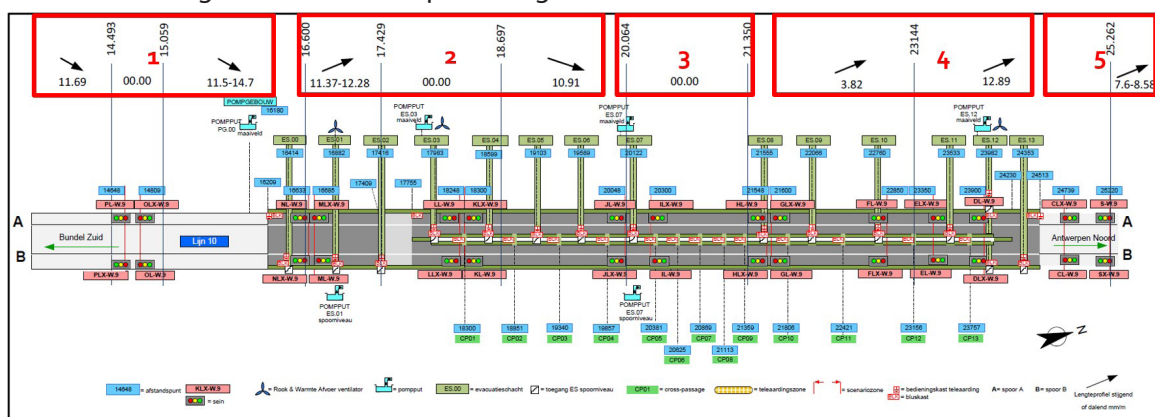
Bron: Infrabel ARE 212 "Bijzonder Intern Noodplan Antigoontunnel" van Infrabel

**1** In de aanloop naar de tunnel daalt het spoor: de treinbestuurder geeft geen tractie maar laat zijn trein 'bollen' tot aan de ingang van de Antigoontunnel. Omdat treinbestuurders het rijden in de tunnel met gesloten rolgordijnen als storend ervaren omwille van weerkaatsingen in de ruiten, staan zij ter hoogte van de ingang van de tunnel soms recht om de zonneschermen te openen. Deze handeling duurt minder dan 4 seconden zodat de tractie tijdens het rechtstaan niet onderbroken wordt.

**3** Op het diepste punt van de Antigoontunnel haalt de trein een snelheid van bijna 90 km/u. Vanaf het diepste punt loopt het spoor over ca. 1.2 km horizontaal en de trein kan eerst verder 'uitbollen'. Vervolgens, nog steeds op het vlakke deel in de aanloop naar de klim richting de uitgang van de tunnel, geeft de treinbestuurder tractie bij.

**4** Tenslotte vangt de trein de klim richting het einde van de Antigoontunnel aan. Door de helling van 12,89 mm/m moet de treinbestuurder een tractie aanhouden. Op deze helling, 690 m opwaarts van sein DL-W.9, ontmoet de treinbestuurder een aankondigingsbord dat een snelheidsbeperking van 60 km/u aankondigt. De snelheidsbeperking is van kracht 50 m opwaarts van sein DL-W.9. Het sein staat open.

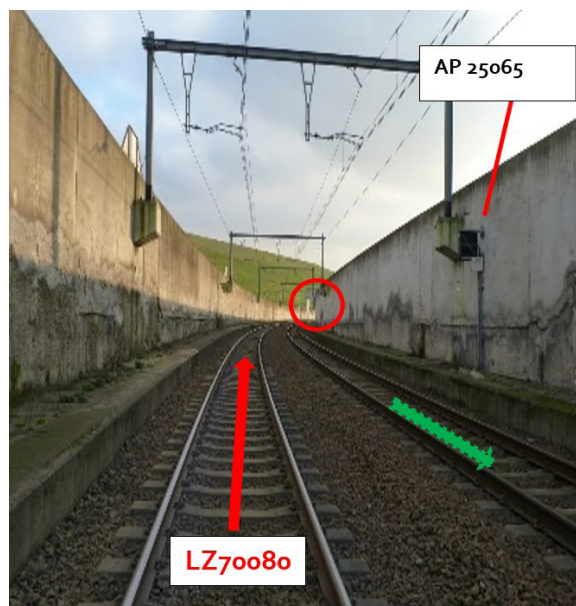
**5** Bij het verlaten van de Antigoontunnel stijgt het spoor in een open sleuf en maakt het spoor een bocht naar rechts. Na de ondertunneling onder de autoweg R2 staat sein S-W.9 in de bocht opgesteld. Op de dag van de wedersamenstelling staat sein S-W.9 open. Op de dag van het ongeval werd een foto genomen van het sein (foto links) opwaarts van het herhalingssein SX-W.9 (tegenspoor) op AP25065, dit is 150 m opwaarts van sein S-W.9: het sein is duidelijk waarneembaar<sup>38</sup>.

Er werd extra nagegaan of het naderingsbaken met strepen op het tegenspoor (100 m opwaarts van SX-W.9) voor hinder zou kunnen zorgen: het sein was duidelijk waarneembaar.

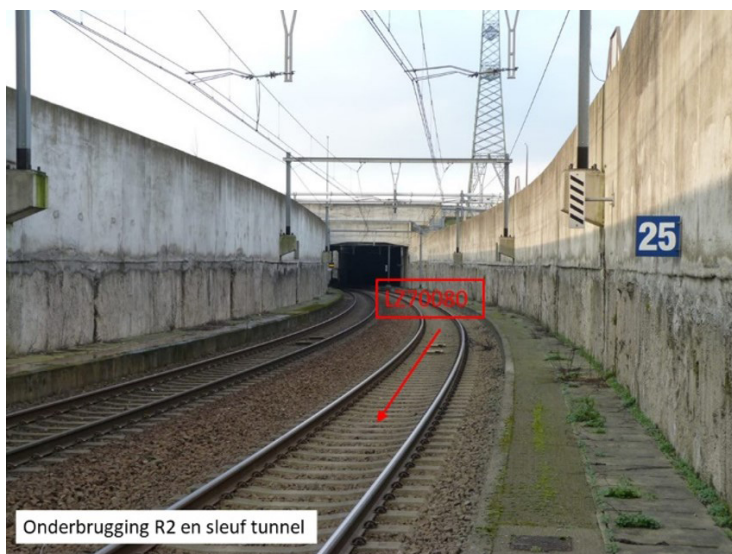
Na het verlaten van de Antigoontunnel stijgt het spoor (foto rechts) richting de kruising met L11. Het hellingspercentage schommelt tussen 7,6 tot 8,58 mm/m.

Het spoor maakt een bocht naar rechts en op het einde van de bocht staat sein S-W.9. De kruising met L11 bevindt zich 167 m afwaarts van dit sein.

<sup>38</sup> ARE 722.1: "Er moet overwogen worden om deze seinen zodanig op te stellen dat hun zichtbaarheidsafstand minstens gelijk is aan: 150 meter, indien de gesignaliseerde snelheid over een afstand van 150 meter opwaarts van het sein niet méér dan 60 km/h bedraagt"

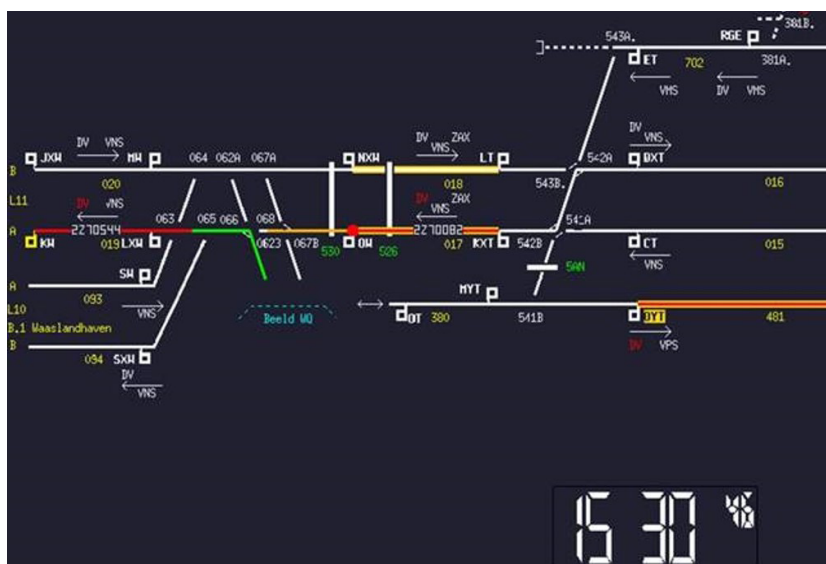
Op donderdag 10 december 2020 om 15.18 uur vertrekt trein Z70082 van bundelspoor 758 in bundel A2 naar spoor A van lijn 11. Aan het uitritsein van deze bundel krijgt de bestuurder het seinbeeld "dubbel geel" en even later ontmoet hij een einde-zonebord van 40km/h (kp 3360). Ter hoogte van het beheerd stopsein E-T.9 (kp 3955) krijgt de bestuurder van Z70082 opnieuw het seinbeeld "dubbel geel", maar de bestuurder is nog erg gefocust op het respecteren van de 40km/h, waardoor hij het seinbeeld dubbel geel vergeet. Als hij even later op spoor A van lijn 11 een einde-zonebord van 60km/h (kp 4230) ontmoet, stelt hij de afstandsmeter van zijn locomotief in en wanneer de laatste wagen van zijn trein voorbij het einde-zonebord is, trekt de bestuurder verder op naar 60 km/h. Even later ziet de bestuurder van Z70082 het gesloten beheerd stopsein O-W.9 (kp 5550) en geeft een noodremming, maar kan de seinvoorbijrijding niet meer vermijden.

Om 15:30 wordt het gesloten stopsein O-W.9 voorbijgereden en trein Z70082 komt 31 meter verder tot stilstand. De eerste gevaarlijke plaats, overweg 530, 114 m afwaarts van het sein, wordt niet bereikt. Afwaarts van de overweg ligt de Y.Walenhoek. Er is geen schade aan de infrastructuur.

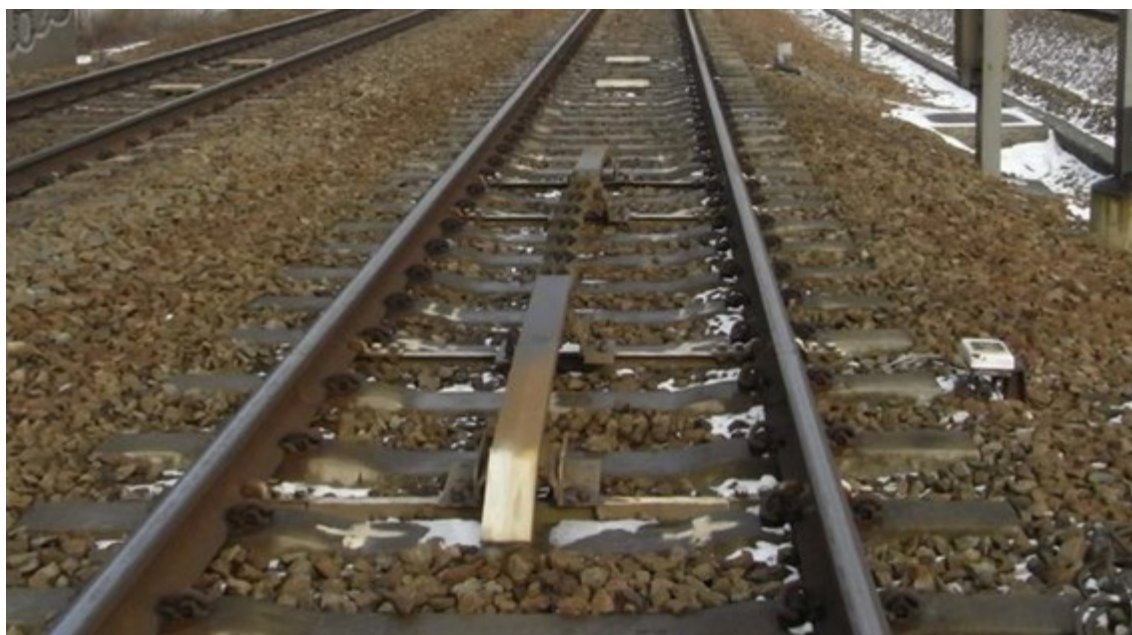
Het systeem werkt door middel van een fysiek contact tussen metalen lamellen in het spoor ("krokodil" genoemd, zie foto hieronder) en een metalen borstel onder de trein (die de aan- of afwezigheid van stroom op de krokodil detecteert). De krokodil is een apparaat dat zich tussen de twee rails van het spoor bevindt en dat de bestuurder helpt de signalen van een sein of een bord te onthouden en na te leven. Het bestaat uit een stalen glijder, met een lengte van ongeveer twee meter, die wordt geraakt door een borstel op het onderstel van de motorstellen. Tussen de krokodil en de dichtstbijzijnde rail is er een potentiaalverschil waarvan de polariteit afhangt van het getoonde seinbeeld van het betreffende sein. Dat potentiaalverschil activeert een apparaat dat zich aan boord van de motorstellen bevindt.
