Rapport d'Enquête de Sécurité

Rapport intermédiaire

Déraillement d'un train de voyageurs à vide

Liège-Guillemins - 11 juillet 2019

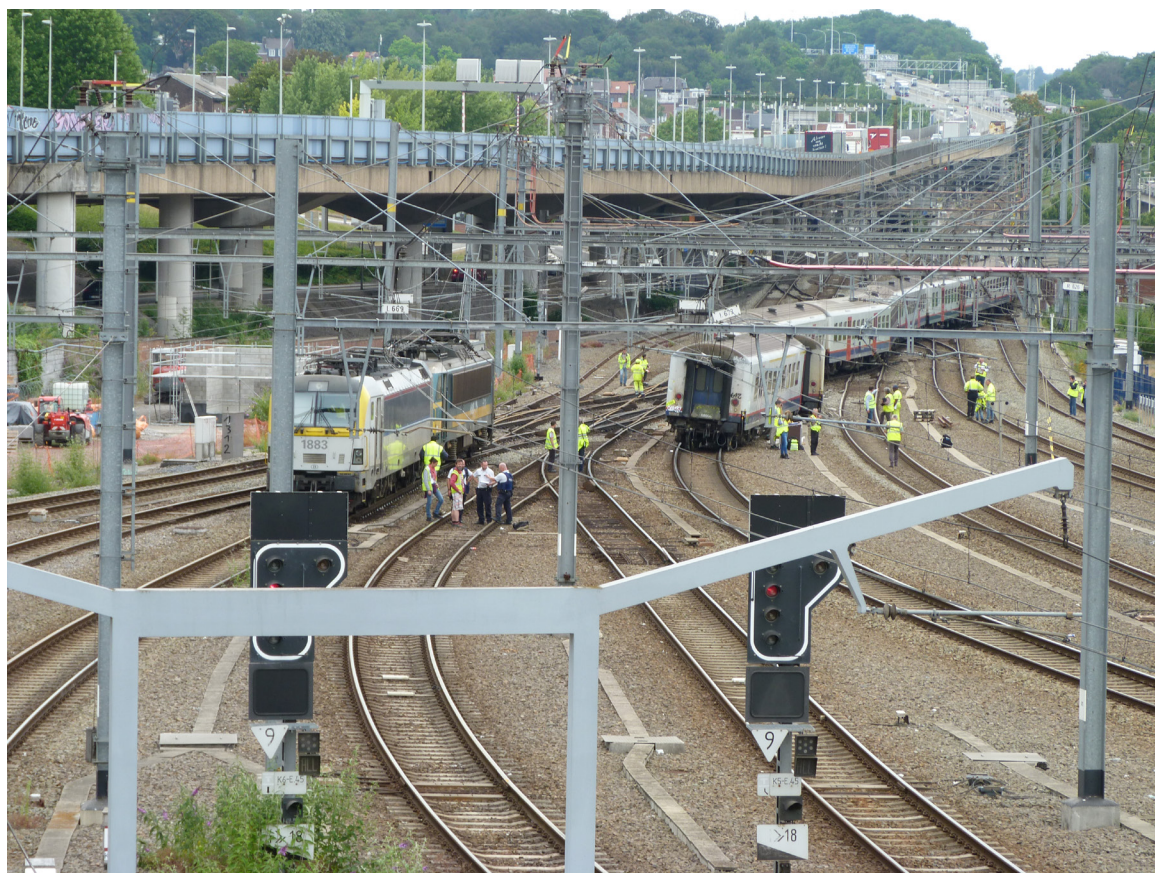
Vers 9h48, alors que le train arrive en gare de Liège-Guillemins, les 3 premières voitures du train dérailent sur des aiguillages à l'entrée du grill de la gare.

Suite à la rupture de la conduite d'alimentation du système de freins, le train s'immobilise.

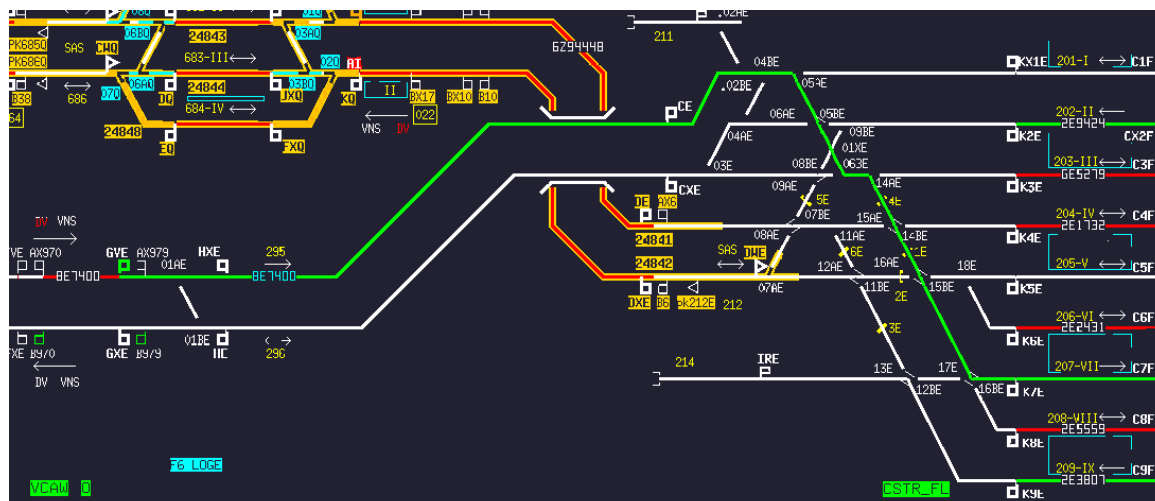
9:44.52 – L'itinéraire est tracé pour le train E7400 remorqué par la locomotive 18 en provenance de la gare de Waremme vers la voie VII de la gare de Liège-Guillemins.

Le train descend les plans (pente de la voie $\geq 18\%$) via un itinéraire qui croise la gare de Liège-Guillemins depuis la voie I vers la voie VII.

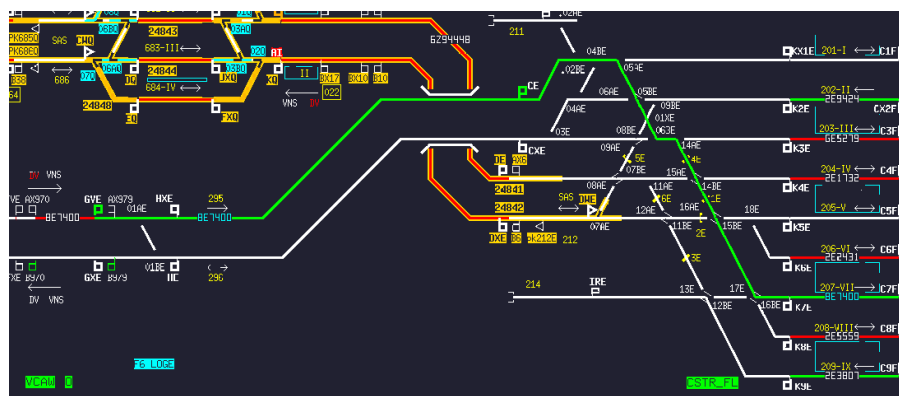
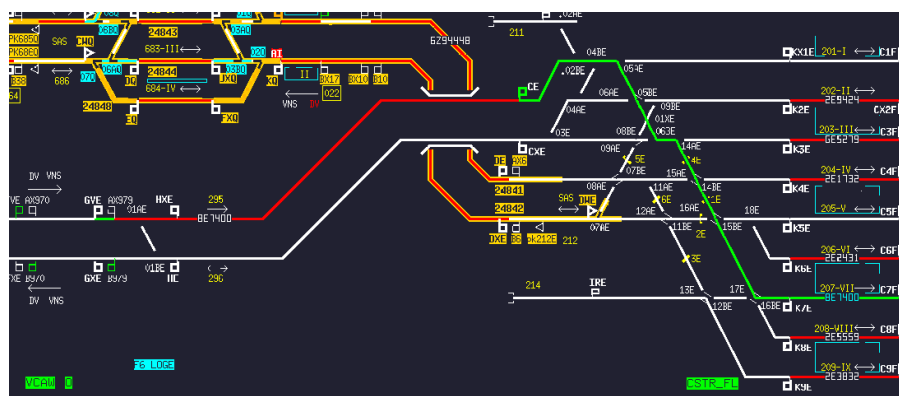
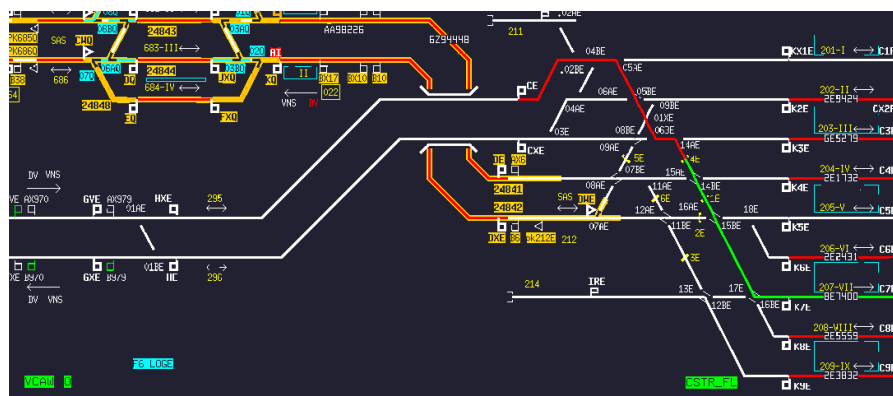
Le train parcourt l'itinéraire, occupant successivement les différentes sections (trait rouge sur les images EBP suivantes).
