# Verslag van het Veiligheidsonderzoek

## Aanrijding van een wegvoertuig op een overweg

Aarschot - 20 juni 2019

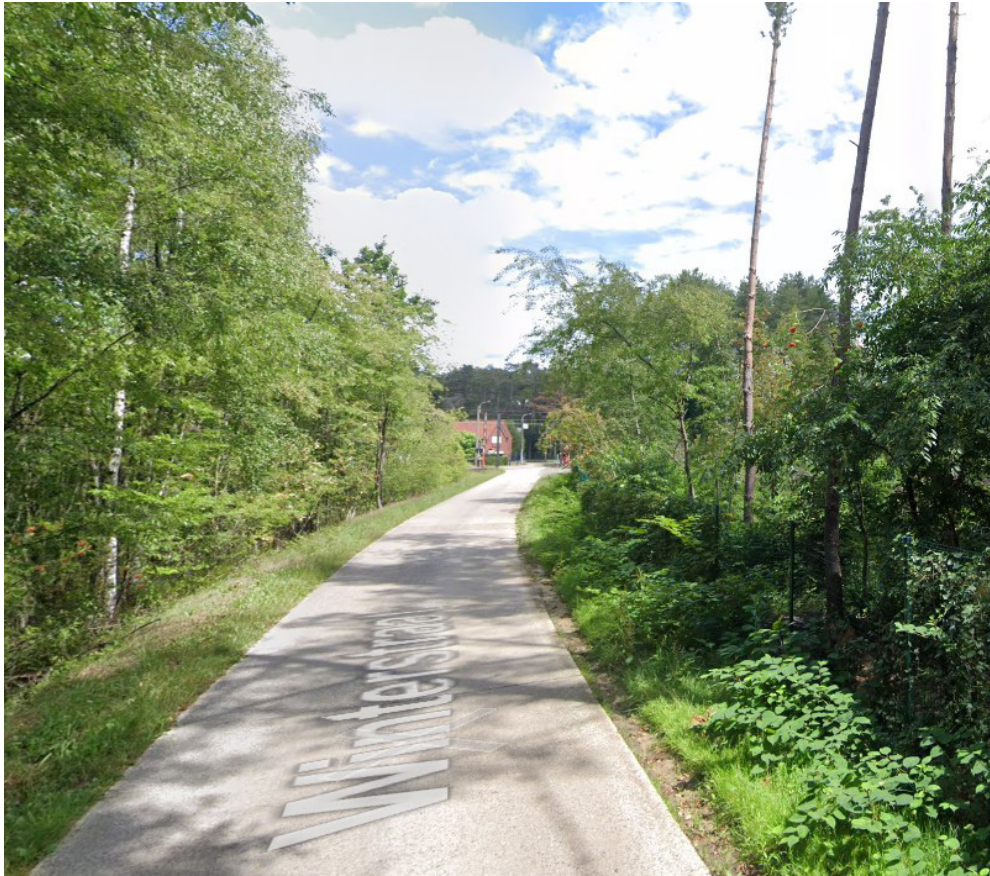
Bron : Google StreetView

Het ongeval vindt plaats op 20 juni 2019 omstreeks 22.24 uur, valavond, droog weer, goed zicht. Dit is na zonsondergang om 21.59 uur (UTC+2). De laatste 650 meter van de weg die het wegvoertuig aflegt, bevindt zich in een bosrijke omgeving (zie onderstaande foto). De maximaal toegelaten snelheid voor het wegverkeer bedraagt 70 km/u.

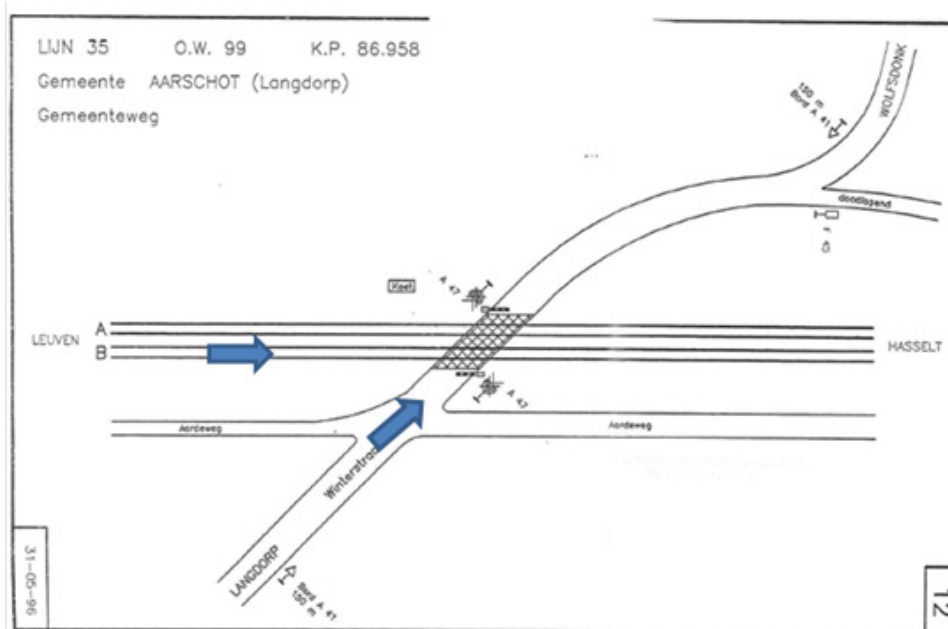
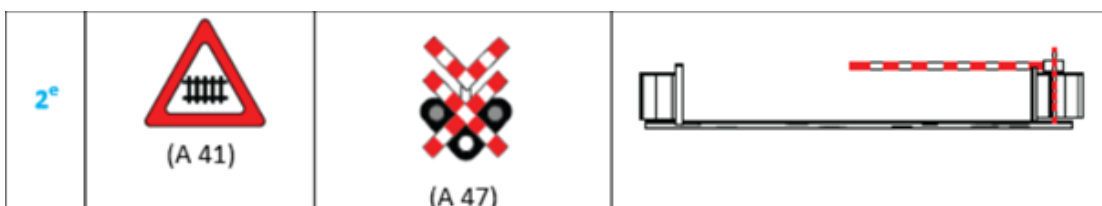
OW99 is een openbare overweg met actieve signalisatie (OW van 2<sup>de</sup> categorie<sup>3</sup>). Dit wil zeggen dat de weggebruikers gewaarschuwd worden dat een trein de overweg nadert. OW99 is voorzien van verkeerslichten (2 rode lampen en 1 maanwitte lamp) en twee slagbomen (zoals beschreven in het Ministerieel Besluit van de overweg) die de openbare weg gedeeltelijk afsluiten.

De waarschuwingslichten (rood en wit knipperend) zijn aangebracht op de Sint-Andrieskruisen.

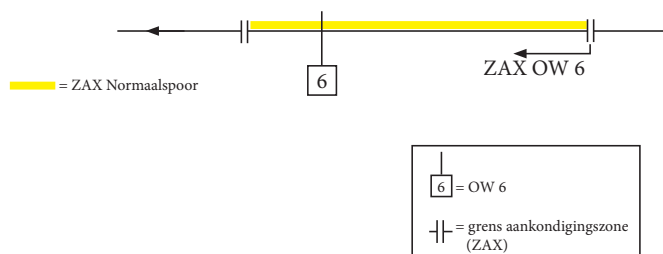
De onderstaande toelichtingen beschrijven het werkingsprincipe. Bij normale exploitatieomstandigheden, waarschuwen de veiligheidsinrichtingen van de overweg de weggebruikers over de nadering of doorrit van een trein.

De volgende fases komen tussen als een beweging naar de OW het begin van de aankondigingszone (ZAX), van waaraf de aanwijzingen moeten verschijnen die het wegverkeer op de OW verbieden, bereikt:

- de witte lichten doven;
- de rode lichten ontsteken en de geluidssignalen werken;
- de slagbomen sluiten: zodra de aankondigingszone bezet wordt door een trein, gaan de slagbomen na zo'n 10 à 12 seconden naar beneden (in deze fase weerklinkt dus wel al het geluidssignaal). Na 15 seconden zijn de slagbomen in gesloten stand;
- de geluidsseinen stoppen te werken na de sluiting van de slagbomen;
- de eventuele spoorseinen komen open.

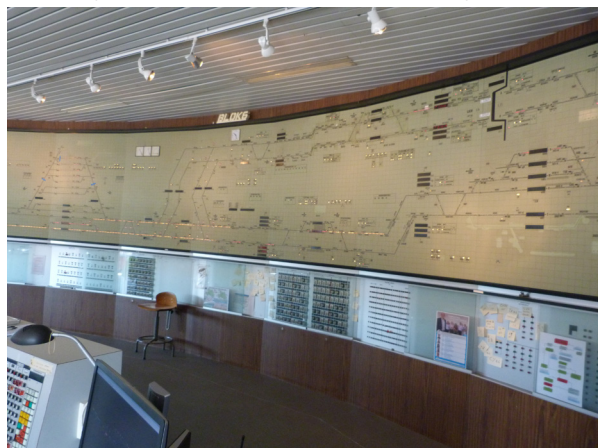
Illustratie: Blok 6 Aarschot

Blok 6 Aarschot komt tussen in het verkeer op lijn 35. Blok 6 is van het type «All Relais» maar is wel uitgerust met een elektronisch logboek met een registratie van:

- het zuivere verloop van de bewegingen;
- bijzondere inlichtingen over het verloop van de bewegingen;
- het gebruik van de helpsleutels (aard en tijdstip), een groot alarm aan een OW (nr. en tijdstip) en een toepassing of een voorlopige of definitieve opheffing van een geval van de bovenleiding;
- alle storingsmeldingen van de telebedieningsapparatuur.

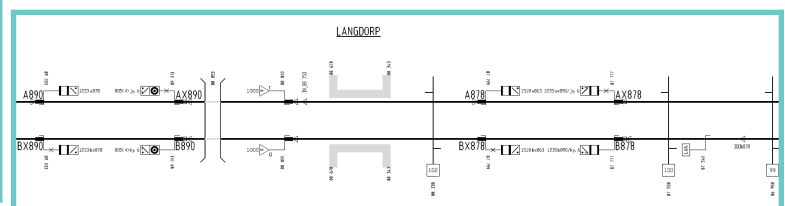
De infrastructuur tussen Y.Oost Driehoek Aarschot en Testelt wordt hieronder weergegeven op het SSP (Schematisch SeininrichtingsPlan).

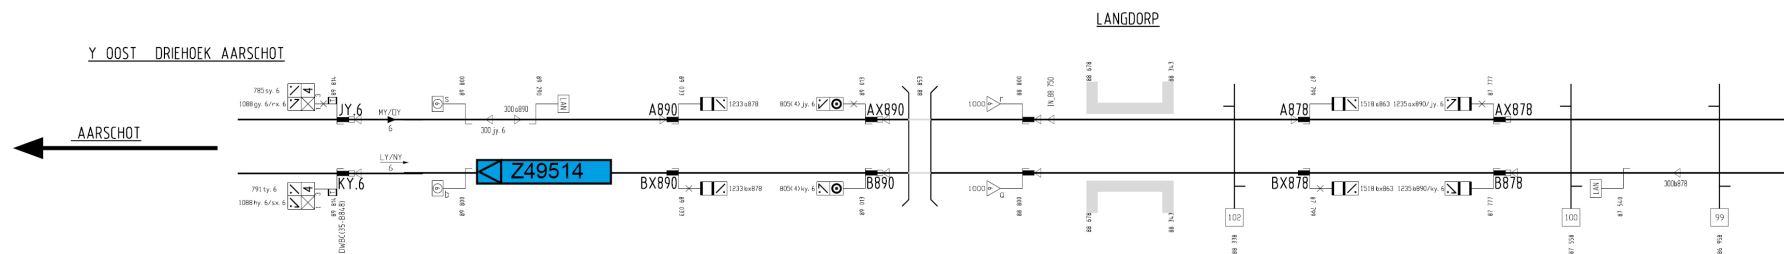
Omstreeks 20.41 uur krijgt Z49514 van Crossrail tractieproblemen en komt tot stilstand tussen het sein BX890 (BK 89.033) en het beheerde sein KY.6 spoor B op lijn 35.

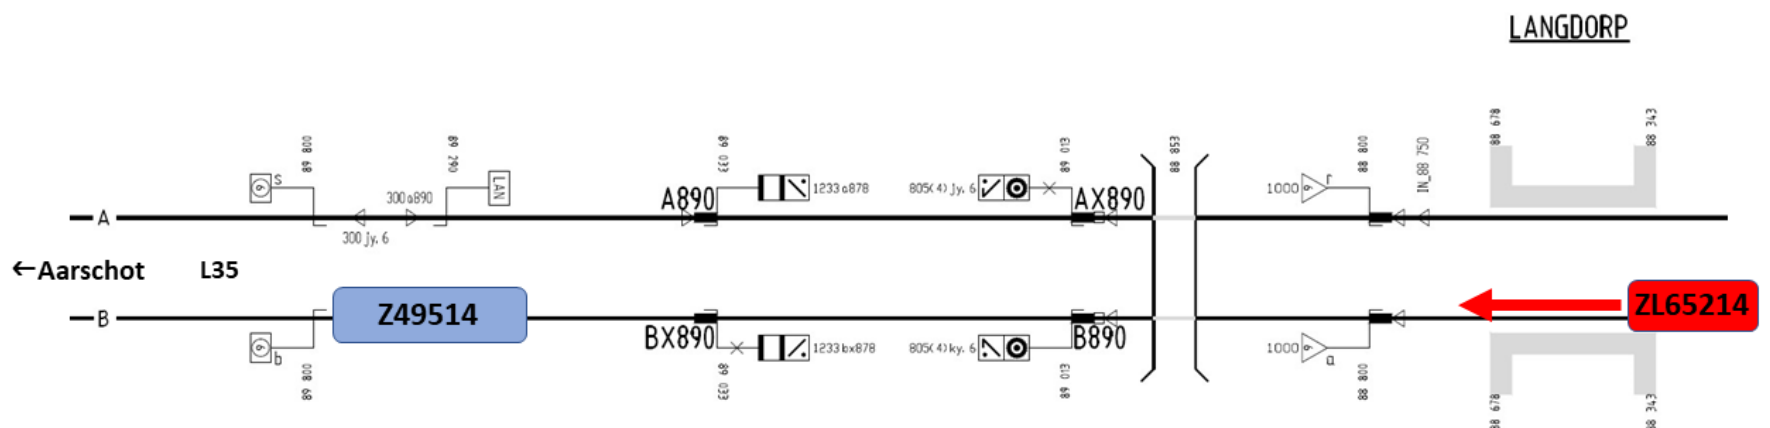
Een hulpelement, een diesellocomotief van SO Railtraxx, wordt vanuit Hasselt over L35 spoor B ter plaatse gestuurd om aan de staart van de trein in nood gekoppeld te worden.

Om 22.20 uur, als de koppeling van het hulpelement met de trein in nood en de remproef uitgevoerd zijn, levert de regelaar van Blok 6 Aarschot een E377 (toelating tot hervatten van de rit) af voor de opwaartse afvoerbeweging. De afvoerbeweging van de trein in nood rijdt in tegenspoorregime op spoor B tot Testelt.

Via de E377 wordt er echter geen bevel SF05<sup>5</sup> aan de bestuurder van de opwaartse afvoerbeweging opgelegd om de overwegen te overschrijden (5 overwegen vanaf zijn startpunt tot Testelt).
