Notice de Sécurité

Déraillement d'un train de travaux (régaleuse) du gestionnaire de l'infrastructure Infrabel Tubize - 14 avril 2020

Déraillement d'un train de travaux (régaleuse) du gestionnaire de l'infrastructure, Infrabel.

Ligne 96, à hauteur de la gare de Tubize sur l'aiguillage 02C.

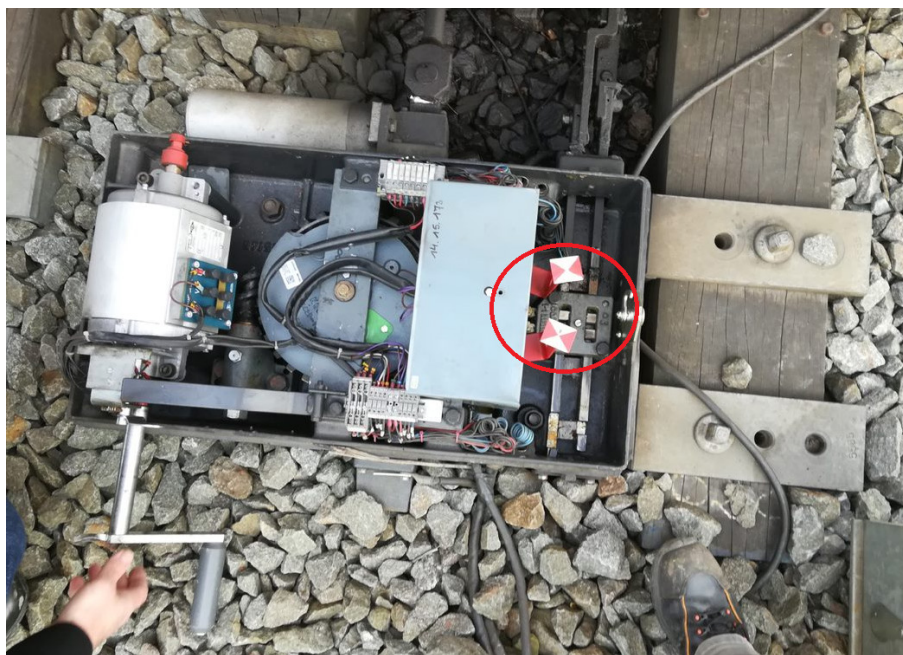
Illustration : Intérieur du boîtier moteur de l'aiguillage 02C. On peut y voir les diabolos dans le cercle rouge et la manivelle de secours en bas à gauche de la photo.
