**RAPPORT  
D'ENQUÊTE TECHNIQUE**  
sur le déraillement d'un TGV  
le 24 août 2018  
en gare de Marseille Saint-Charles

Affaire n° BEATT-2018-09

**Rapport d'enquête technique  
sur le déraillement d'un TGV  
survenu le 24 août 2018  
en gare de Marseille Saint-Charles (13)**

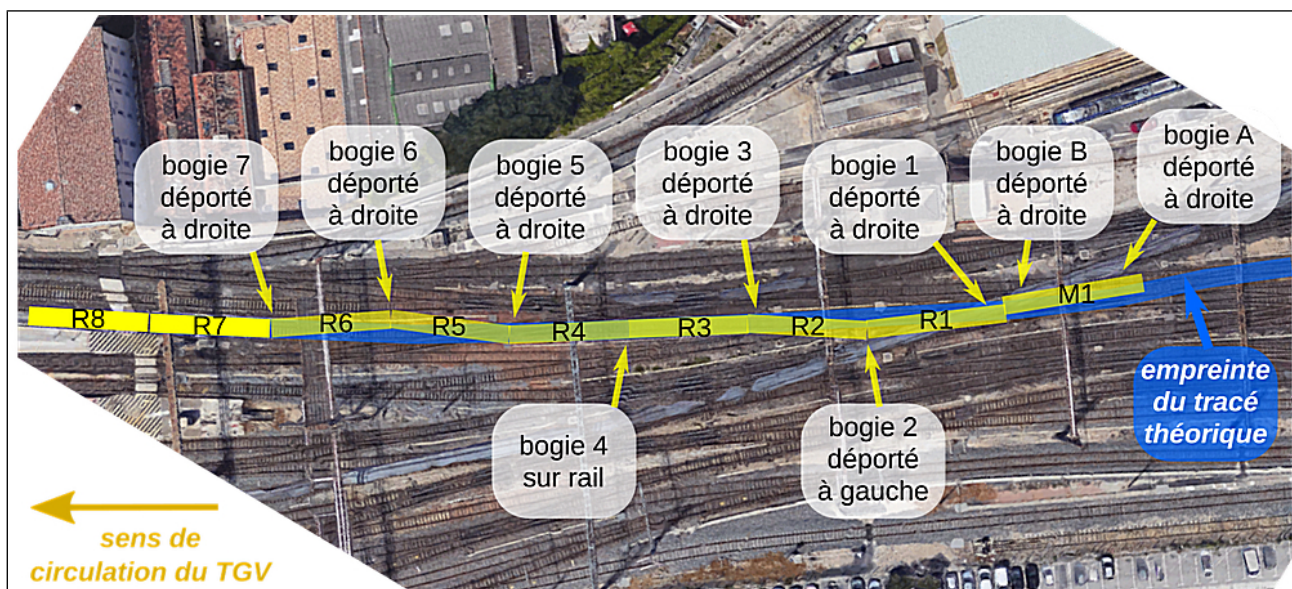
**Figure 15 : situation des bogies déraillés de la rame de queue**

Le premier bogie de la rame 818 qui a déraillé est le bogie 7, situé entre les remorques 6 et 7. Tous les bogies suivants ont déraillé. L'emplacement des différents bogies de la rame 818 en queue est décrit sur la figure 15.

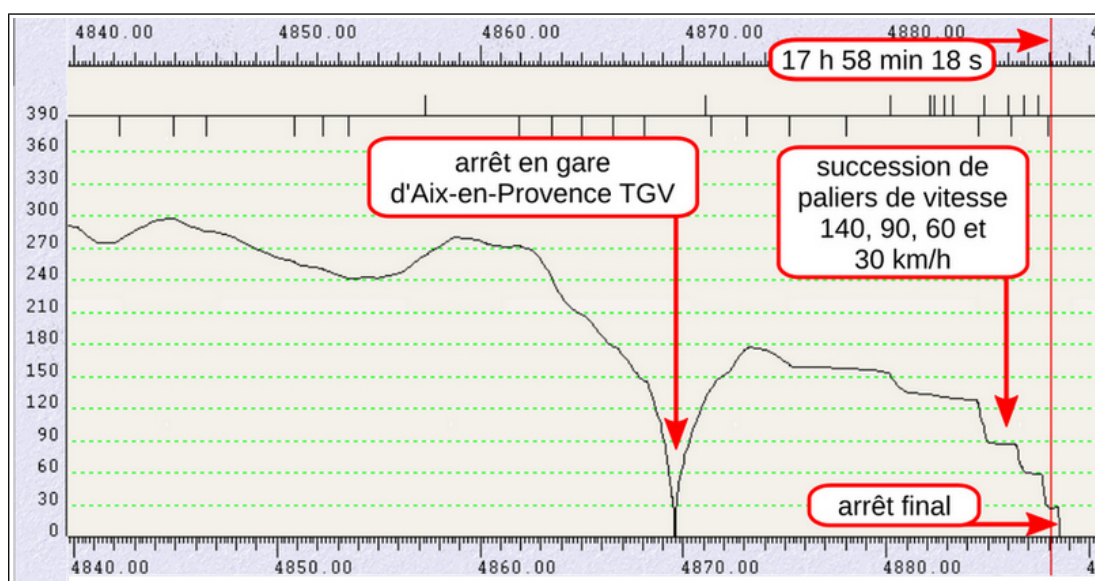
**Figure 19 : bande ATESS du TGV 6145**

- La conduite lors du trajet de Paris à Marseille s'effectue sans utiliser le régulateur de vitesse (la « vitesse imposée ») et en anticipant les zones de limitation de vitesse tout en respectant les horaires. Son allure est celle d'une conduite économique et confortable pour les voyageurs.
- Le dernier arrêt intermédiaire s'effectue en gare d'Aix-en-Provence.
- L'approche sur Marseille alterne freinages et marches sur l'erre. Les limitations de vitesse successives sont respectées : 160 (tunnel de Marseille), puis 140, 90, 60 et 30 km/h.

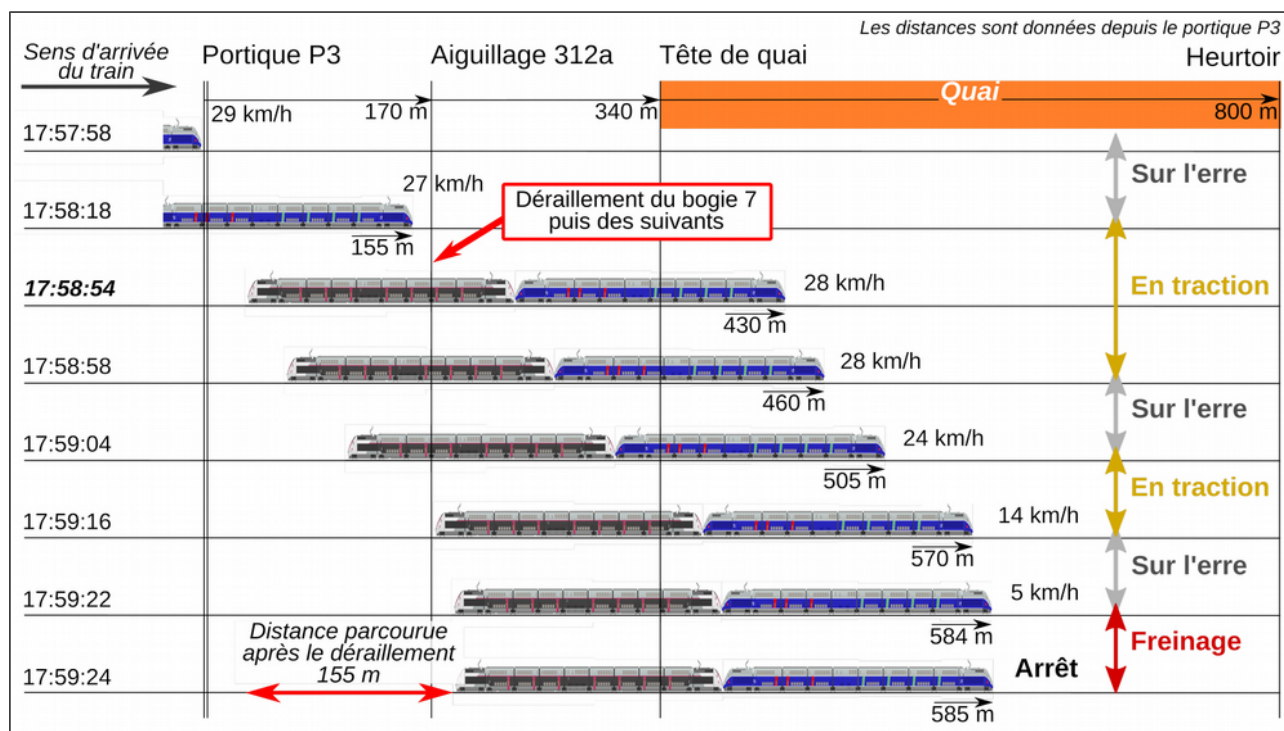
Figure 20 : graphique espace-temps de l'entrée du TGV 6145 en gare

Le passage du bogie 7 de la rame 818, le premier qui a déraillé, s'effectue à 17 h 58' 54" au droit de l'aiguillage 312a. Le train a roulé à basse vitesse pendant 30 secondes jusqu'à son arrêt, entraînant à la suite du bogie 7 le déraillement de l'ensemble de l'arrière du train. 155 m ont été parcouru après le déraillement du bogie 7.

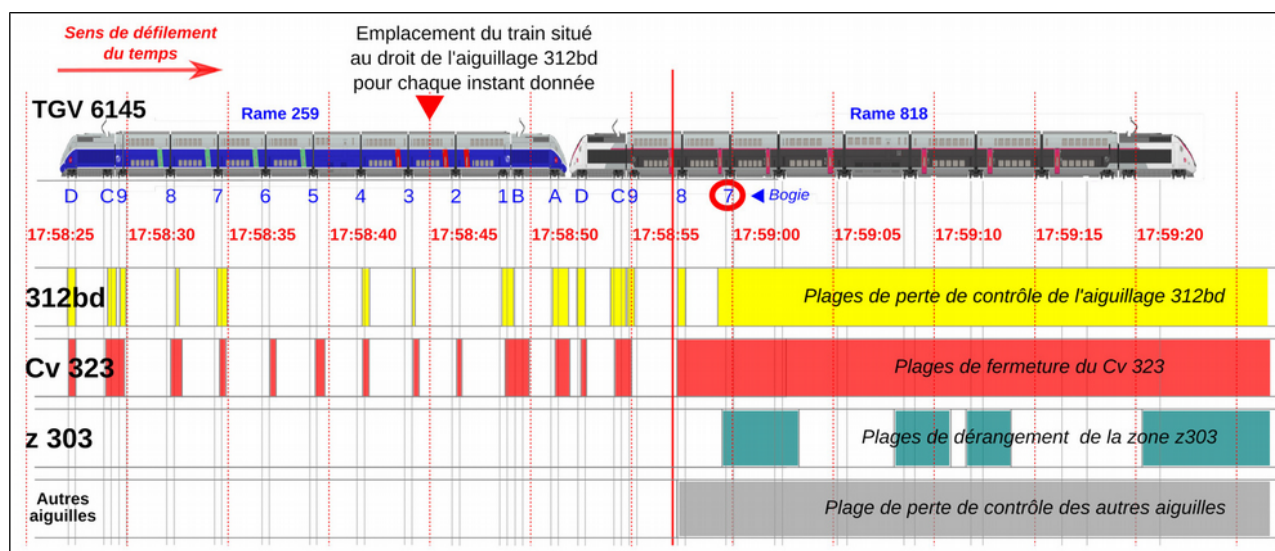
**Figure 23 : correspondance du décontrôle de l'aiguille 312bd avec le passage des bogies de l'avant du train**

- sur les 30 secondes entre 17 h 58 min 27 s et 17 h 58 min 57 s (partie gauche du graphique), des anomalies se produisent au passage de l'avant du train. Il s'agit de la perte de contrôle de l'aiguille 312bd et du battement du signal Cv 323. Les anomalies se produisent en correspondance exacte avec le passage des 13 bogies de l'avant du train sur l'aiguille 312bd qui perd son contrôle ;
- à partir du passage du bogie 7 de la rame 818, bogie qui a déraillé, de nombreuses anomalies de signalisation se produisent. Plusieurs aiguilles perdent leur contrôle en continu, certaines après quelques intermittences. La zone z303 sur la voie adjacente est occupée par intermittence puis en continu. Il s'agit de conséquences directes du déraillement du bogie 7 et des suivants.

Les décontrôles intempestifs de l'aiguille 312bd étaient connus de longue date du service de maintenance électrique, détecté par leur analyse périodique des désarchivages du poste. Ces décontrôles sont la conséquence de la grande sensibilité des capteurs des contrôleurs d'aiguille aux déformations de l'aiguillage lors du passage des roues. L'aiguille 312bd avait été équipée de contrôleurs renforcés sans que cette action ne règle le défaut.

En synthèse de ces analyses, il apparaît que les décontrôles intempestifs de l'aiguille 312bd qui ont précédé le déraillement n'ont aucun lien direct avec l'accident.

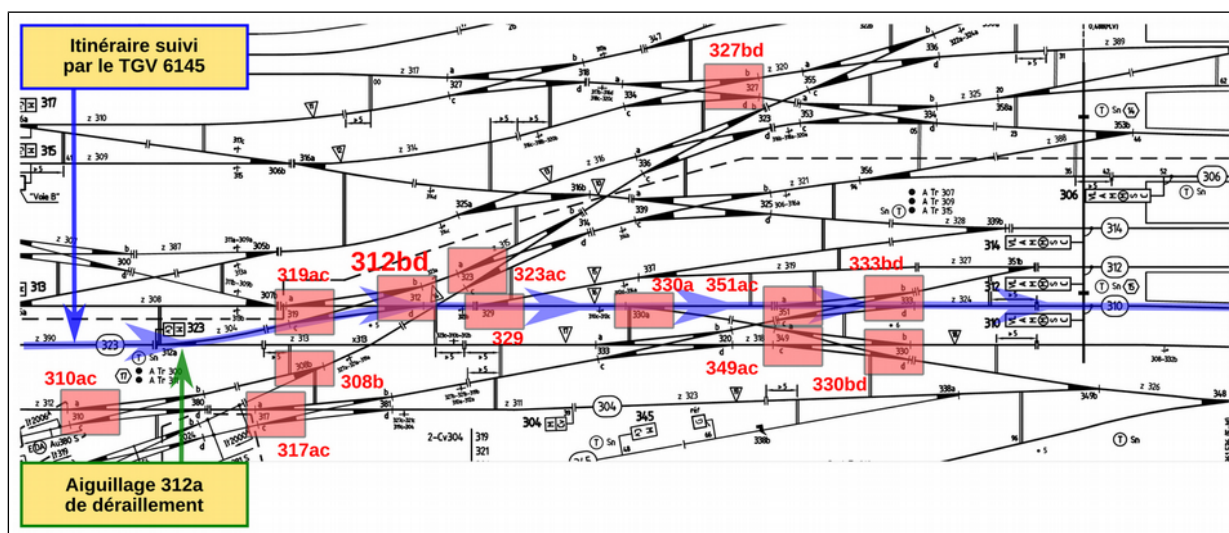
**Figure 24 : aiguillages ayant perdu leur contrôle après le déraillement**

La figure ci-après donne la localisation des décontrôles (permanents) observés en **deuxième période** à la suite du déraillement. Certains aiguillages sont sur l'itinéraire du TGV 6145, d'autres en sont écartés. Les aiguilles décontrôlent en raison de l'endommagement d'une artère de câbles de signalisation entre la voie I et J par les roues déraillées du train, qui a conduit au sectionnement des câbles de contrôle-commande de ces aiguillages. Ces défauts sont tous des conséquences de l'accident.

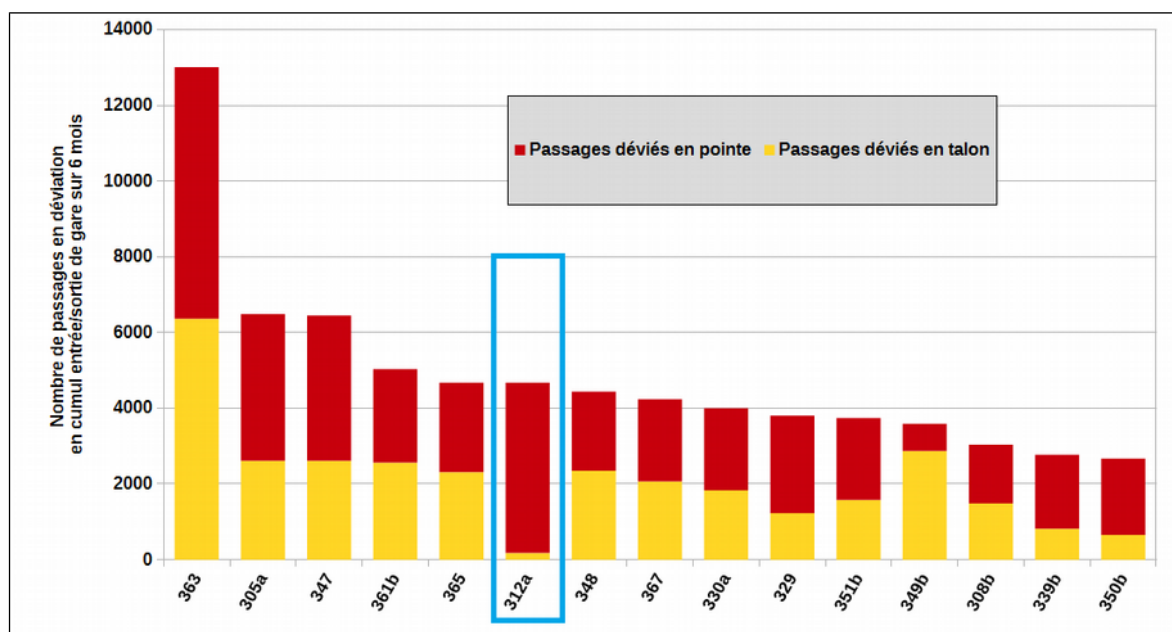
**Figure 34 : classement des 15 aiguillages les plus utilisés**

L'aiguillage le plus fréquenté de la gare, avec 13 011 passages en déviation, est le **363**. L'aiguillage **312a** arrive en 6<sup>e</sup> position pour sa fréquentation globale, et en 2<sup>e</sup> position pour les passages en déviation en pointe avec 4 497 passages.

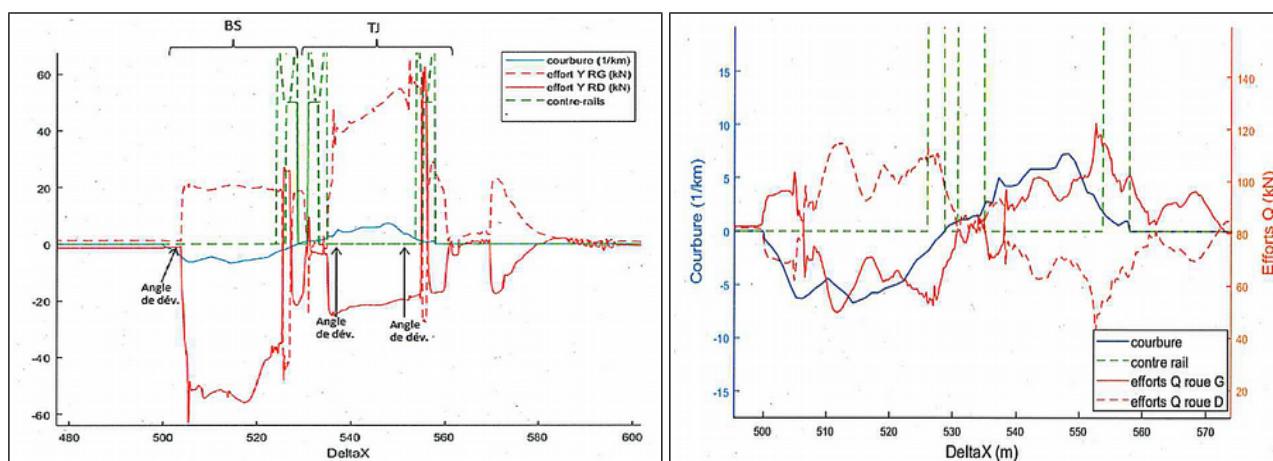
**Figure 36 : effort transversal Y et vertical Q de contact roue/rail**

Un premier pic d'effort transversal sur le rail (graphique de gauche) se produit dès l'aiguille de déviation à l'entrée du branchement 312a, sur la roue droite (RD sur la figure). Cet effort se maintient quasiment avec la même intensité sur la partie intermédiaire où la courbe est forte. C'est l'endroit de la rupture du rail. Sur toute cette portion l'effort vertical est également maximal sur la roue droite par effet de l'effort de guidage vers la droite.

Puis le contre-rail du branchement 312a (premier pic en vert) joue un effet de rappel, l'effort transversal se déporte sur la roue gauche (RG sur la figure). Pour la traversée jonction double 319c/312d, l'effort horizontal maximum est obtenu en fin de celle-ci sur la roue gauche, avec, comme pour le branchement mais en inversé, un effet de rappel sur la roue droite au passage du dernier contre-rail. L'effort vertical devient maximal sur la roue gauche par effet de contre-guidage vers la gauche dans la courbe inversée.

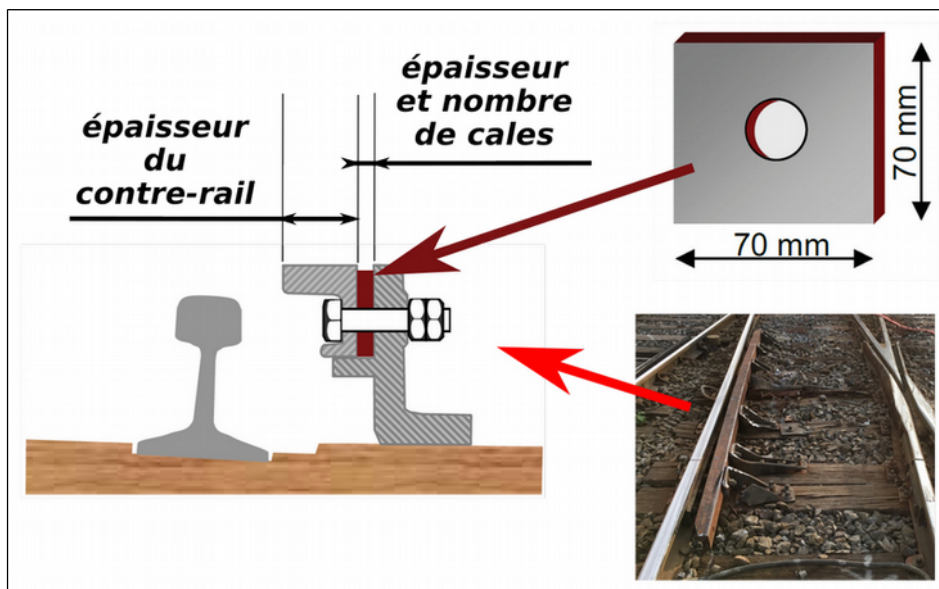
**Figure 38 : cotes du contre-rail à mesurer en vérification de « Famille A »**

L'épaisseur d'un contre-rail est de 80 mm. En cas d'usure, elle ne doit pas être inférieure à 70 mm. Pour compenser l'usure du contre-rail, des cales sont interposées entre le contre-rail et son support de manière à maintenir la distance efficace entre le contre-rail et le cœur (voir figure suivante). L'épaisseur totale de cales entre le contre-rail et son support ne doit pas dépasser 9 mm. Pour fiabiliser l'assemblage, le nombre de cales est limité à 3 cales au maximum.

Les tournées « à pied » mentionnent toutes le caractère « usé » du contre-rail depuis 2017, avec la précision d'un délai de réparation classé « urgence 1 », c'est-à-dire prioritaire.

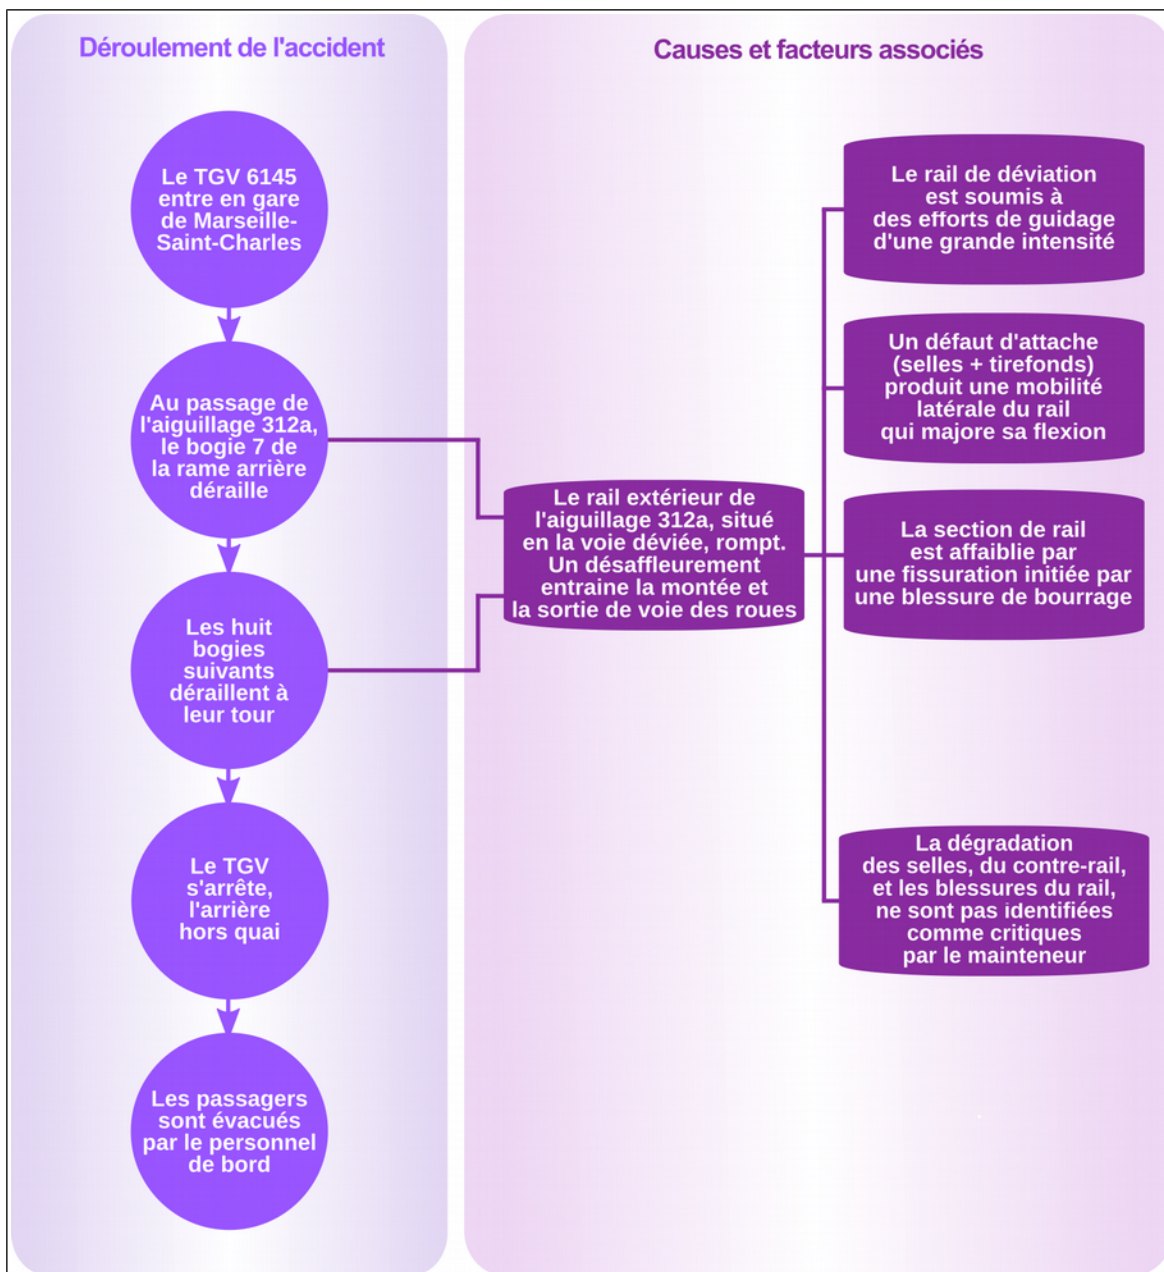
Figure 39 : l'arbre des causes de l'accident

Les investigations conduites permettent d'établir le graphique ci-après qui synthétise le déroulement de l'accident et en identifie les causes et les facteurs associés mises en évidence par le BEA-TT.
