of the GENERAL DIRECTOR  
of the Italian National investigating body  
to the technical report of the Commission for the investigation on  
the railway accident occurred on 6 Jun 2012 to the train 42213 of RTC  
in the railway station of Bressanone – Brixen ( Italy )

**Relazione d'indagine sull'incidente ferroviario occorso il  
06-06-2012 al treno n. 44213 di RTC nella stazione di  
Bressanone**

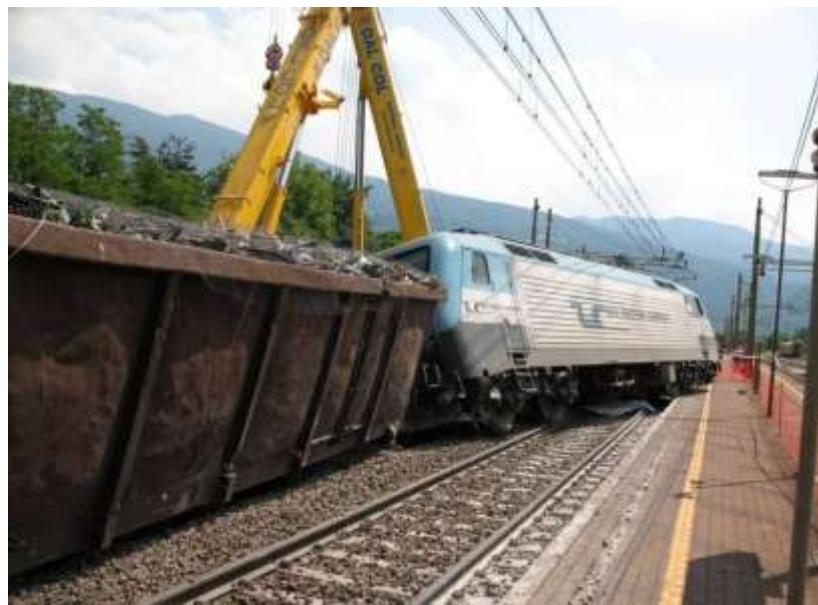
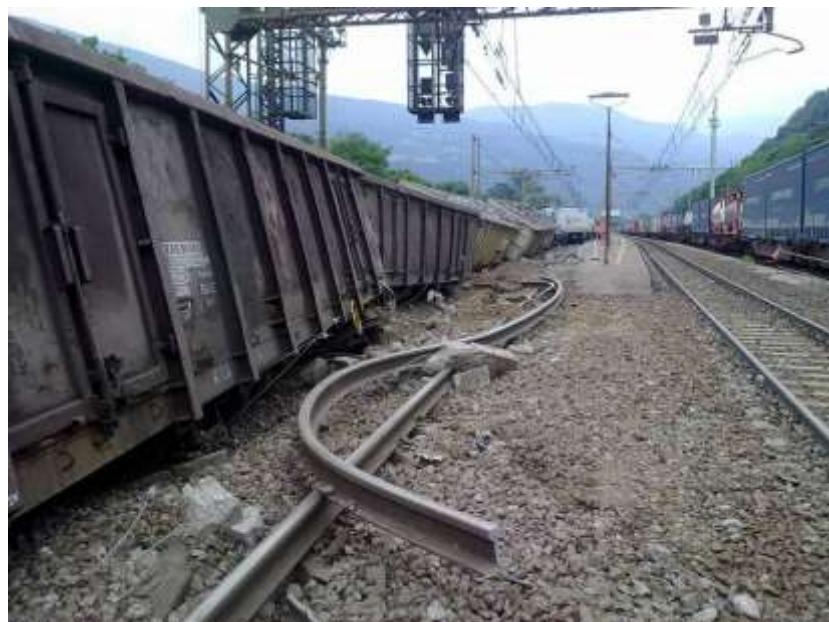
**Figura 1**

Allo stato di quiete (vedi figure 1 e 2) il treno si presentava con la locomotiva sviata e intraversata, col carrello anteriore appoggiato sul marciapiede della banchina posta tra i binari 2 e 3. Alla locomotiva era attaccato il primo carro che si presentava, sviato, inclinato e con due sale con ruote scalettate. A circa 10,5

m. dal secondo carro si trovava il terzo carro, anch'esso sviato e parzialmente inclinato. Sono sviati ulteriori 7 carri per un totale di 9 dei quali, il sesto, si è intraversato e ha perso il carico, mentre l'ottavo ha tamponato il settimo infilandosi per circa 3,5 metri nella cassa dello stesso. Il decimo carro, il primo rimasto in linea di marcia, presentava il respingente anteriore lato destro rotto.

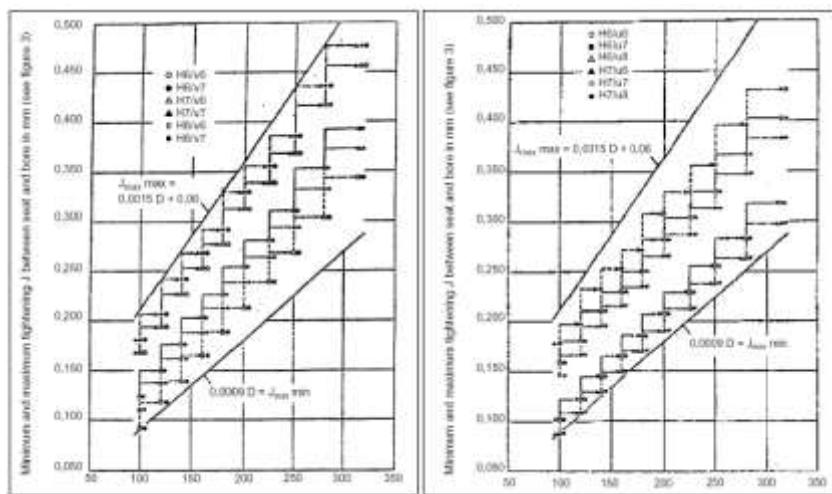
**Figura 5**

Di seguito (figura 5) si riportano due diagrammi della fiche UIC 813 recanti posizioni e classi di tolleranze delle quali il progettista deve tener conto affinché vengano rispettati i limiti per l'interferenza minima ( $J_{min}=0,0009*D$ ) e per quella massima ( $J_{max}=0,0015*D+0,06$ ) atti a garantire l'accoppiamento in funzione del diametro nominale dell'accoppiamento stesso(D).

UIC 813-Selezione di tolleranze foro base per assile con posizione di tolleranza "V" (a sinistra) e "U" (a destra). Quest'ultima fornisce deviazioni minori, ma obbliga a lavorazioni più accurate del mozzo-ruota.

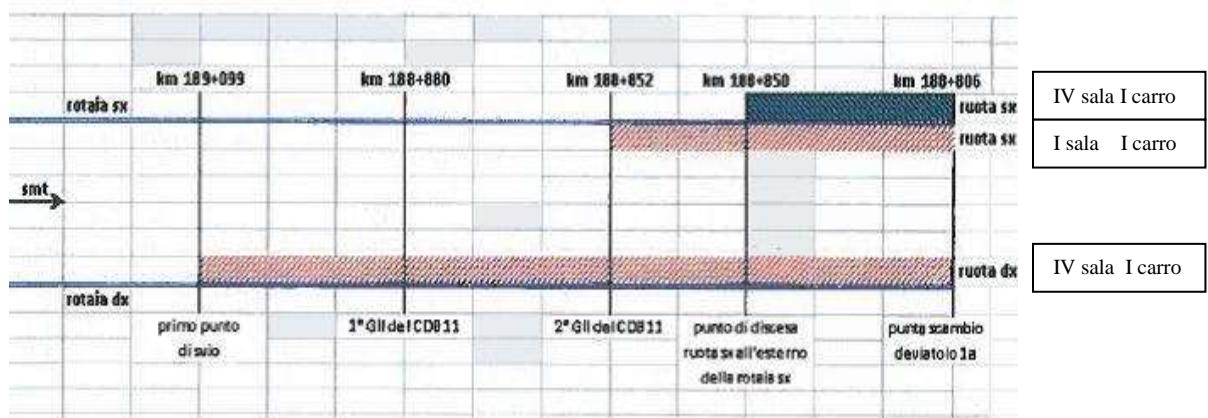
**Figura 11**

Dopo la chilometrica 188+850, quindi, si ritiene che mentre il primo asse abbia proceduto con la ruota SX scalettata all'interno del binario, il quarto asse lo abbia fatto con la ruota DX scalettata all'interno del binario e con la ruota SX non scalettata, che sormontava la rotaia e lasciava dei segni all'esterno del binario. Alla chilometrica 188+806, a 293 metri dal punto di svio, il treno ha incontrato il primo deviatoio dispari (1a del piano schematico di stazione).

In figura 11 è riportata la rappresentazione schematica dei segni delle ruote rilevati dal primo punto di svio fino al deviatoio 1a della stazione di Bressanone.

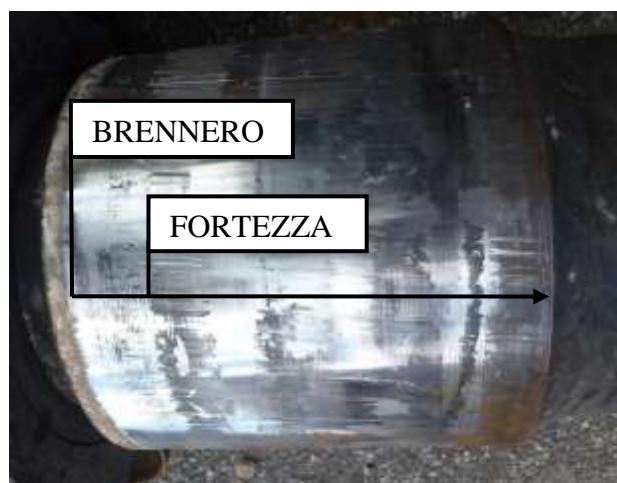
Per ultimo, si è ritenuto di verificare se l'infrastruttura sarebbe stata in grado, tra Brennero e Fortezza, di generare le sollecitazioni centripete di entità sufficiente a produrre lo scalettamento di circa 2,5 cm della ruota DX del 4° carro (fig. 18), come risulta dai segni rilevati a Fortezza e dalla relazione di RFI (all. 28). Tali sollecitazioni potrebbero generarsi su delle curve a SX che, come si vede dalla figura 19, sono presenti in detta tratta, si aggiunge inoltre che, poco prima di Fortezza, e cioè tra le località Le Cave e Mezzaselva (fig. 20), la linea presenta in un tratto di circa 2 km cinque curve alternate SX-DX-SX-DX-SX e che, tra la seconda(DX) e la terza(SX), e tra la quarta(DX) e la quinta(SX) di esse corre una distanza di circa 200m, rispettivamente. Considerando che il treno era lungo (all.4) 344m+20m del locomotore, questo significa che consecutivamente , mentre la testa del treno impegnava una curva SX la coda stava ancora impegnando una curva DX, producendo così sollecitazioni aggiuntive al treno stesso; è possibile che si possa essere generato, in tali condizioni, per due volte consecutivamente, un “effetto frusta”. Da notare che i segni paralleli presenti nella zona di caletto sull’assile IV ruota DX (sala B lato B) iniziano subito dopo quei circa 2,5 cm che sono stati rilevati a Fortezza. Riducendosi la superficie tra il mozzo della ruota e l’assile, lo sforzo tangenziale necessario a spostare ulteriormente la ruota verso l’interno diminuisce e lo scalettamento diviene inarrestabile.

Figura 18- sala B lato B ( IV sala lato DX)

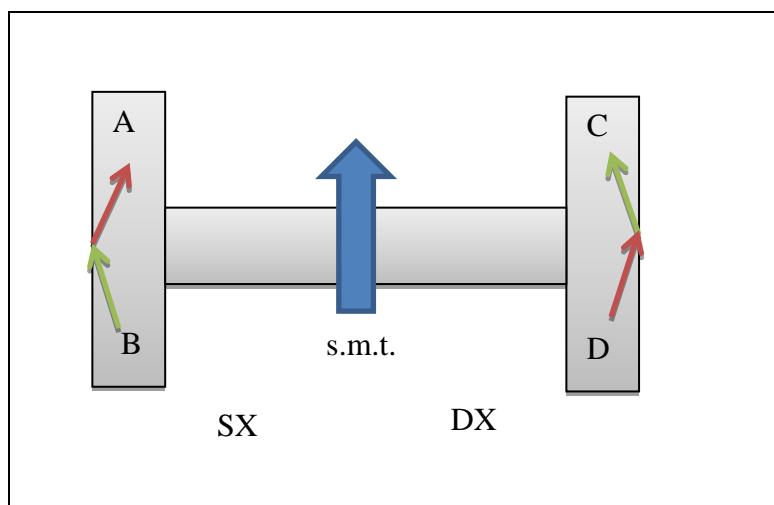
**Figura 22**

Come mostrato nella precedente figura 22 (vista dall'alto della sala montata), si possono distinguere quattro tipologie di incisioni longitudinali, indicate con le lettere dell'alfabeto: A, B, C, D; considerato il vincolo

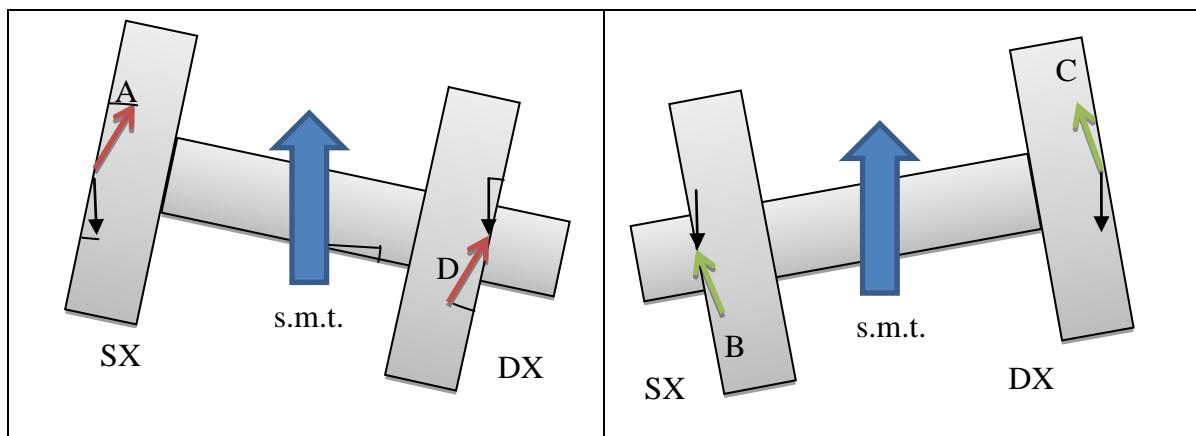
esistente tra le ruote, costituito dall'assile, le incisioni possono ricondursi a solo due coppie (A,D) e (B,C). Come mostrato nelle figure 23 e 24, ove si è tenuto conto dello scalettamento di una delle due ruote, si prospettano due possibilità secondo cui possa essersi verificato l'evento; in tali figure le frecce in nero rappresentano sempre le frecce colorate, ma con una rotazione dell'assile di  $180^\circ$ , parallele alla direzione di marcia del treno e posizionate nella zona di contatto.

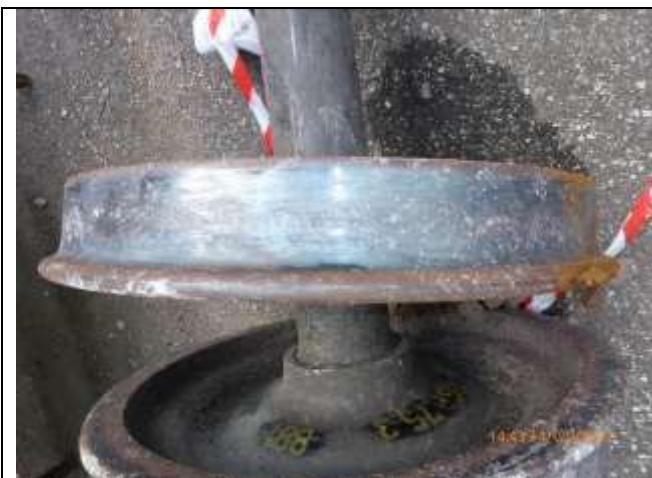
Figura 30 – sala B lato B (ruota DX del IV assile)

- SALA B LATO B (IV assile - ruota DX s.m.t.) : alla luce delle precedenti considerazioni tale ruota **risulta essere una ruota DX s.m.t.** . Considerando che, dai segni mostrati sull'infrastruttura, sicuramente la prima ruota ad aver scalettato è stata una ruota DX, **si desume che questa ruota sia stata la prima ruota a scalettare**, perché a differenza della ruota DX del I assile, essa ha un valore di interferenza misurato in Lucchini molto basso, il più basso rilevato in tutte le misurazioni. Si tenga conto, inoltre, che la posizione finale assunta dalla ruota DX del I assile, trovata appoggiata alla rotaia DX (fig. 41), non è molto compatibile con i segni rilevati sull'infrastruttura (fig. 17). In tal modo si spiega il sormonto della ruota SX della IV sala (che non ha scalettato), che altrimenti si sarebbe trovata a scalettare con una ruota DX della medesima sala in sede.  
Da notare che questo accoppiamento ruota/assile è l'unico che mostra delle incrostazioni ad anello sull'assile, sul lato esterno della zona di caletto (fig.32) e ciò potrebbe indurre a pensare trattarsi di un basso livello di interferenza dell' accoppiamento ruota-assile, come si è anche potuto constatare successivamente.

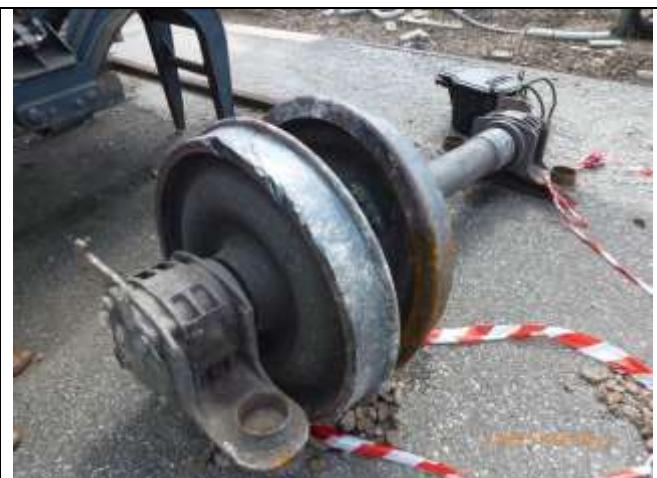
Figura 31 – sala B (ruota SX e DX del IV assile)

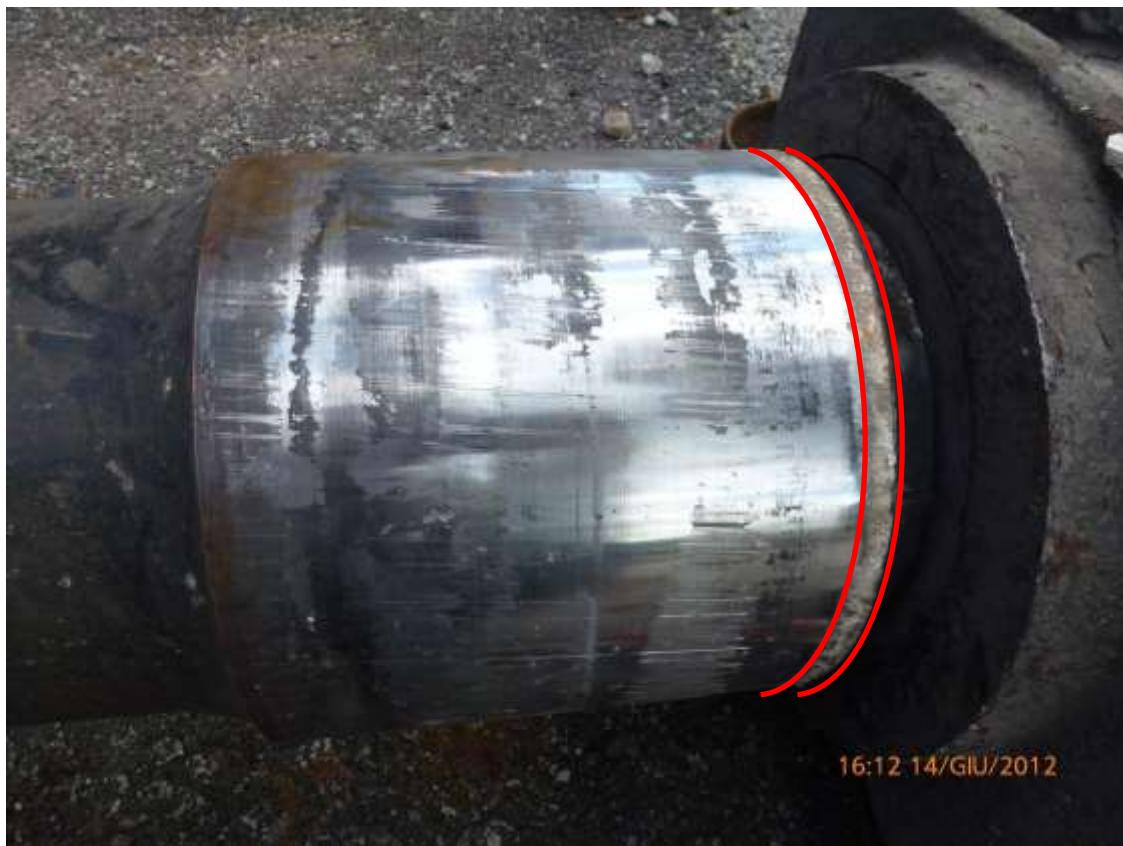
E' possibile che sia stato fatto in Zos un errore di misura in difetto che si è andato a sommare alle condizioni già al limite della norma imposte dalle

condizioni di caletto che vengono effettuate con l'utilizzo della Loctite 232. E' possibile inoltre che in fase di caletto sia stato girato, erroneamente, l'assile prima di calettare le ruote accoppiando il lato A dell'assile con la ruota B e il lato B dell' assile con la ruota A; in tal modo, stando ai documenti dichiarati in ZOS (all. 46b) si avrebbe per il IV assile, ruota lato A (mozzo di 201,01 mm, assile di 201,20 mm) un'interferenza di **0,19 mm** invece dei 0,18 mm dichiarati e per la ruota lato B (mozzo di 201,02 mm , assile di 20,19 mm) un'interferenza di **0,17mm** invece dei 0,18mm dichiarati. Ciò potrebbe giustificare, in parte, sia il valore molto alto di interferenza misurato in Lucchini sulla sala B lato A, sia quello molto basso misurato sulla sala B lato B e si spiegherebbe anche il motivo per cui in fase di caletto la sala B lato B abbia un valore così basso, come verrà illustrato in seguito.

Figura 32 – sala B lato B (ruota DX del IV assile)

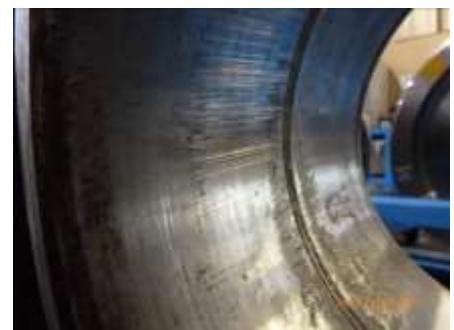
Inoltre nella parte interna del mozzo della ruota della sala B lato B si notano dei segni paralleli che ad un certo punto si interrompono tutti lungo una linea circolare; ciò potrebbe far pensare che nelle zone prive di linee orizzontali il valore dell'interferenza sia stato, nel momento del calettamento, minore rispetto alle zone del mozzo aventi le incisioni orizzontali (figura 33).

**Figura 33 – sala B lato B ( ruota DX del IV assile)**

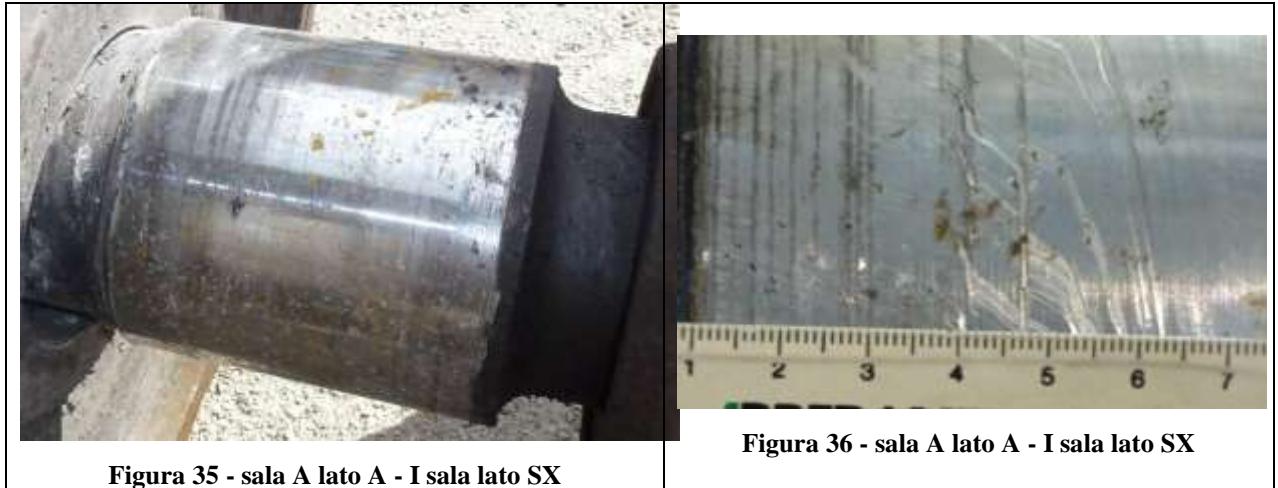
- SALA A LATO A (I assile - ruota SX s.m.t.) Come si può evincere dai rilievi fotografici effettuati dopo l'incidente, la SALA A LATO A è una ruota SX s.m.t. (figg. 34 e 38) e presenta circa 12 segni circolari (figg. 35 e 36) probabilmente generatisi con gli urti contro l'infrastruttura (fig.37), cioè dal basso verso l'alto con rotazione della ruota sull'assile e con le corrispettive marcature sulla ruota (fig.38). E' presumibile pensare che tale ruota sia stata la seconda ad aver scalettato, considerati i segni rilevati da RFI e il fatto che sia stata l'unica ruota lato SX ad aver scalettato verso l'interno. Inoltre si presume che tale scalettamento sia stato abbastanza lento, visti i segni circolari sull'assile.

Figura 35 - sala A lato A - I sala lato SX

Figura 36 - sala A lato A - I sala lato SX

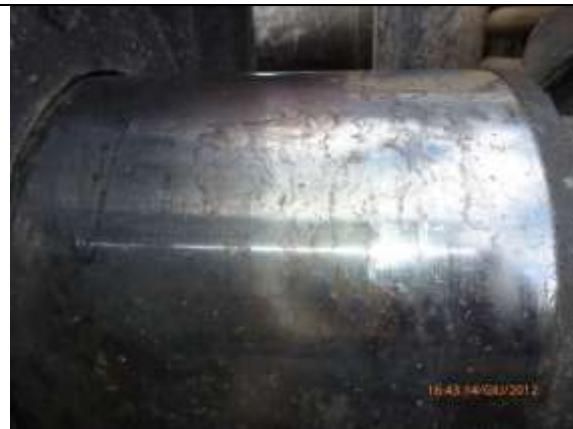
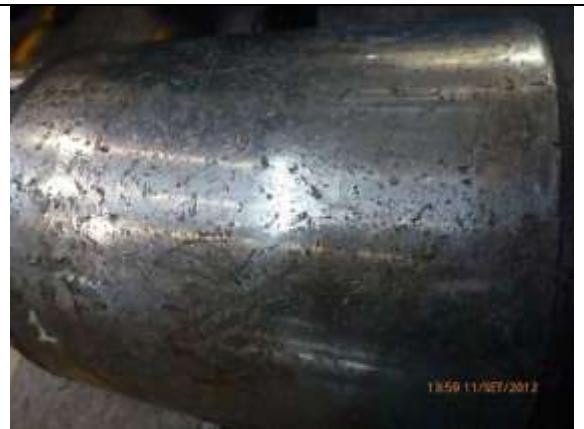
Figura 39 - sala a lato b (ruota DX del I assile)

Figura 40 - sala a lato b (ruota DX del I assile)

- SALA A LATO B (I assile - ruota DX s.m.t.): questa ruota è presumibilmente l'ultima ad aver scalettato, probabilmente poco prima che il vagone si arrestasse. Che si sia trattato di uno scalettamento abbastanza veloce e con il treno a bassa velocità è confermato dal fatto che sull'assile non si vedono segni né cilindrici né assiali (fig. 39), ma si rilevano solo segni di molteplici urti contro il ballast dovuti ad un'intensa aratura dell'assile nel ballast stesso (fig. 40). Si rammenta che il I vagone, nella sua posizione di riposo terminale, è stato ritrovato piegato sulla destra; questo significa che prima dell'arresto, la ruota DX della I sala ha subito un sovraccarico dinamico sia per effetto della frenatura del carro, sia per l'inclinazione a DX subita dal carro; in tale fase probabilmente si è verificato anche il piegamento del I assile (fig.41).

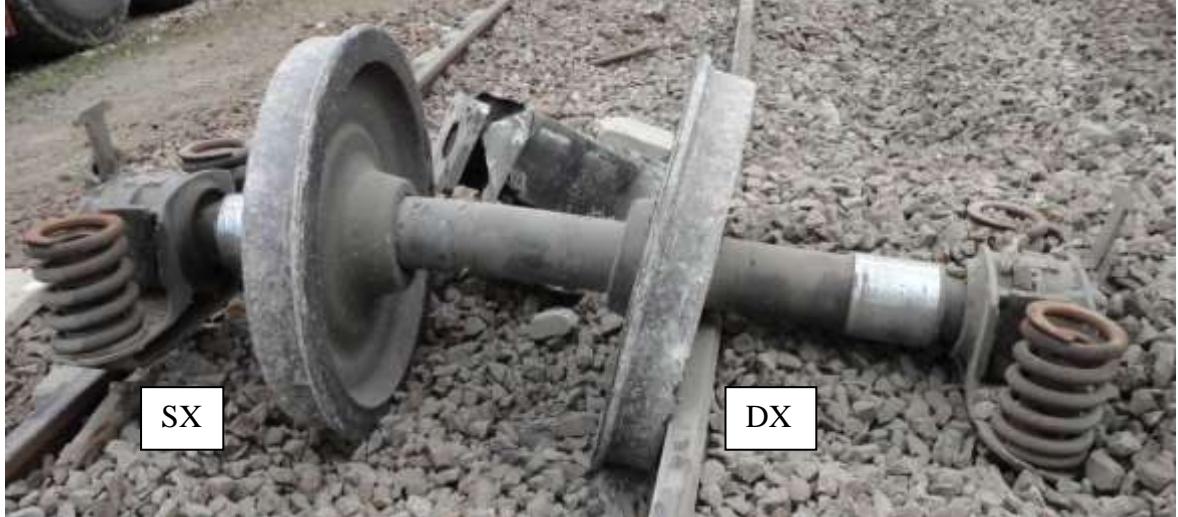
Figura 41 - I assile

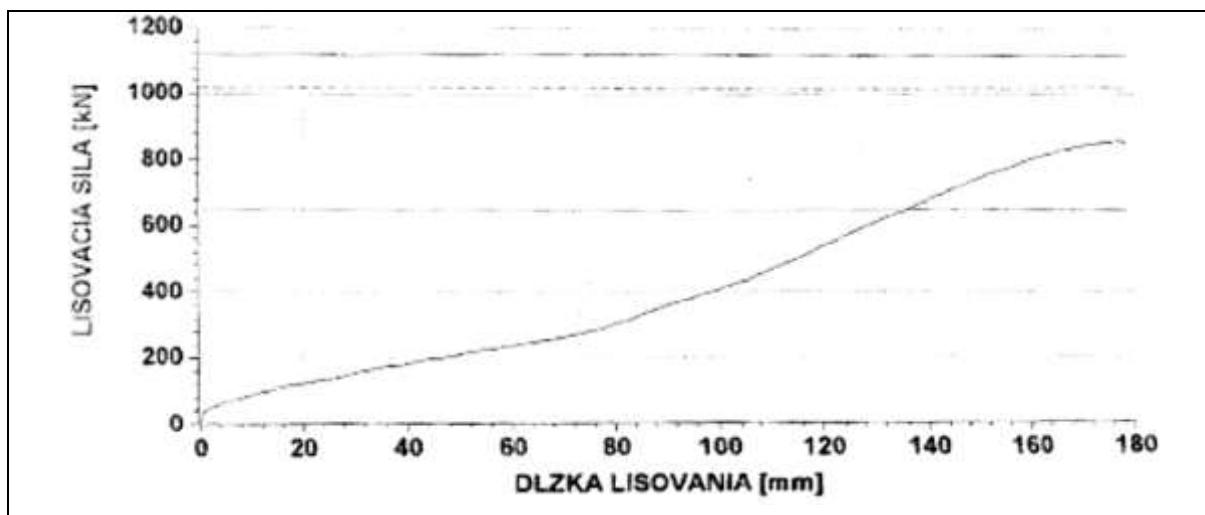
Una conferma ulteriore del fatto che, come ipotizzato, la prima ruota ad aver scalettato sia stata la sala B lato B (cioè la ruota DX del IV assile del primo carro) viene data dall'andamento dei diagrammi di caletto relativi alle quattro ruote sviate (figg. 46-47-48-49).

Figura 46 – ruota SX della I sala - sala A lato A

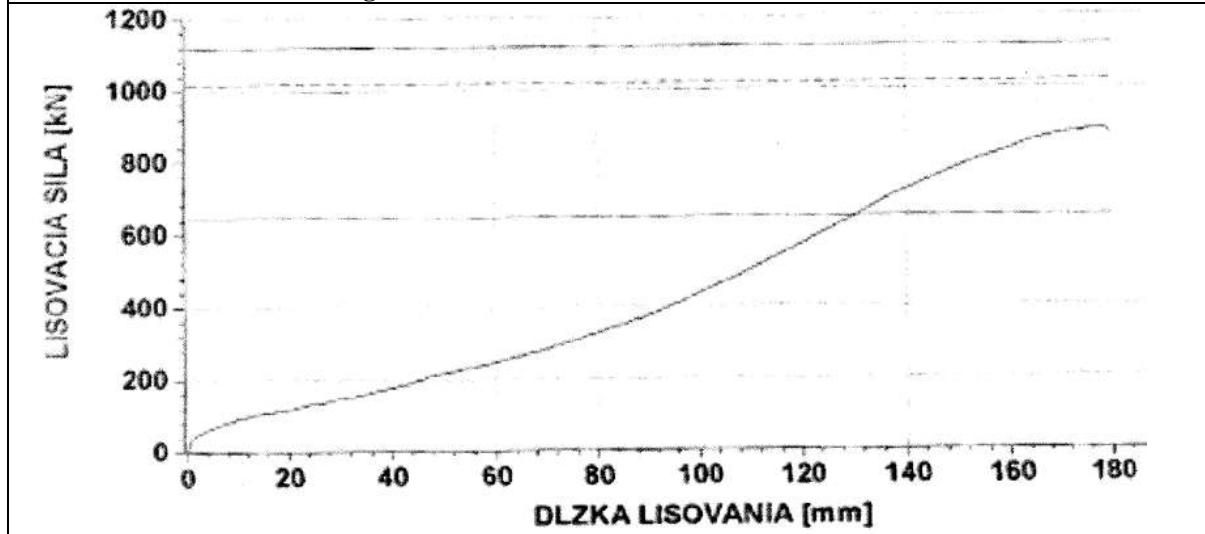
Figura 47 – ruota DX della I sala - sala A lato B

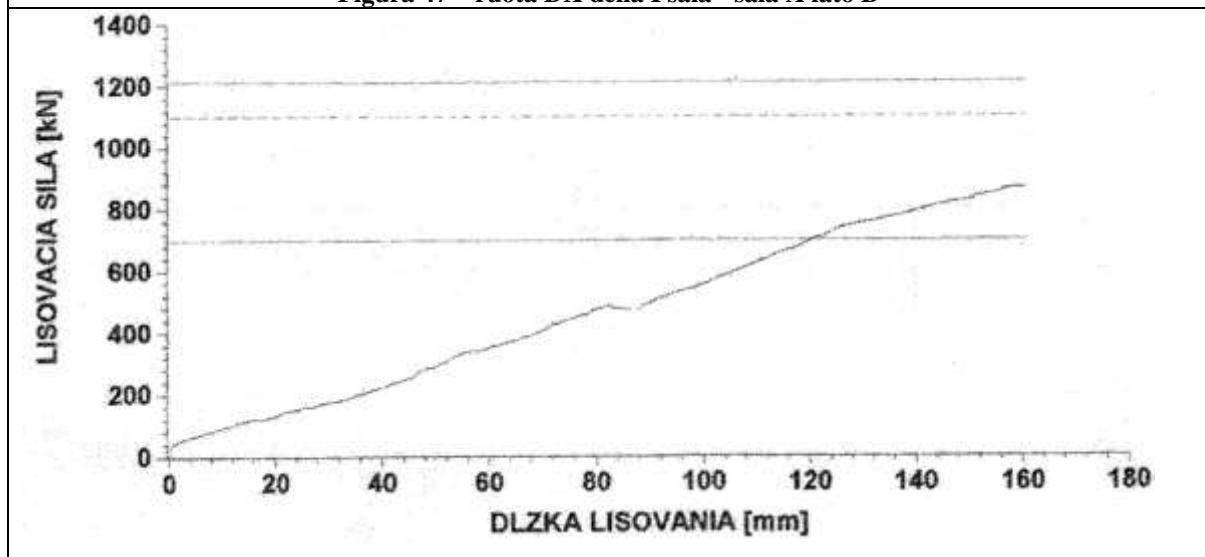
Figura 48 – ruota SX della IV sala - sala B lato A

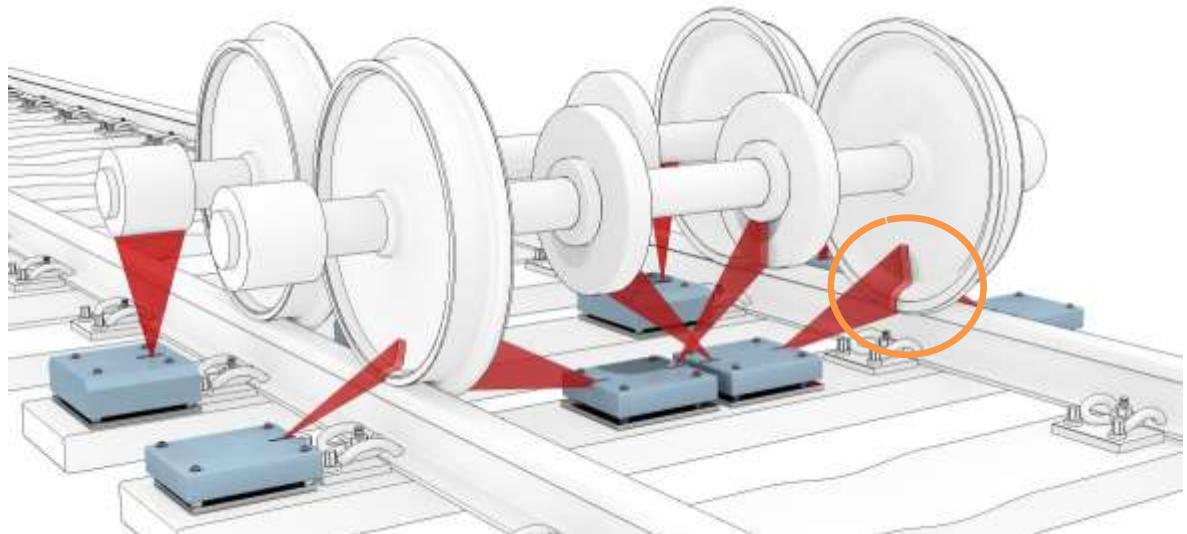
**Figura 80**

Come già accennato, la temperatura dei freni delle 4 ruote di SX del primo carro era compresa tra 224°C e 256°C al Posto di Controllo sito 4 km prima della stazione di Fortezza.

Per quello che concerne il punto di rilevamento della temperatura sulla ruota effettuato al PdC di Fortezza, esso è stato fatto non nel punto di contatto ceppo-ruota, ma sul bordo della ruota come da fig.76 (modello Ducati a 4 moduli, due interni e due esterni alla rotaia), questo significa che la temperatura a Fortezza nel punto di contatto con i ceppi freno era più alta, di almeno 50°C.

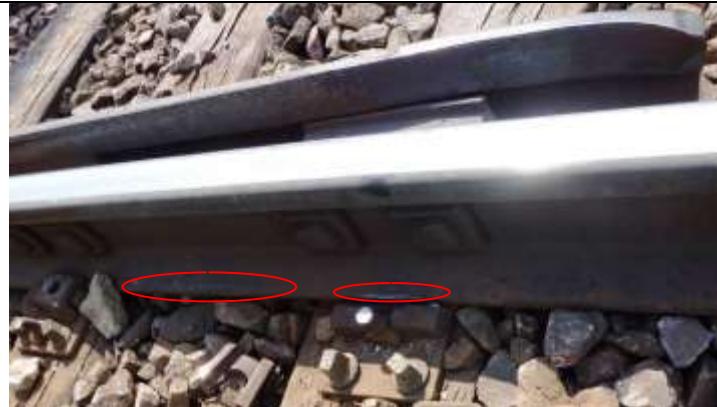
Figura 81

A Bressanone è stata rilevata su una controrotaia (fig. 81) e in altri punti dell'infrastruttura la presenza di un deposito metallico appartenente ad una delle ruote (probabilmente la ruota SX del 4° assile del I carro s.m.t.). Tale deposito metallico, che aveva un color "ciano", è significativo in quanto si è raffreddato molto velocemente e ciò fornisce un'indicazione abbastanza precisa sulle

possibili temperature raggiunte dalle ruote al momento dell'incidente, colore che è lo stesso di quello rilevato su altre ruote (fig.82). Il colore del metallo esposto a riscaldamento è dato dallo spessore dell'ossido che si crea sul metallo stesso; in tal caso è ragionevole pensare che la superficie di rotolamento delle ruote del I carro, al momento dello svio fosse compresa tra 330°C e 270°C (fig.83).

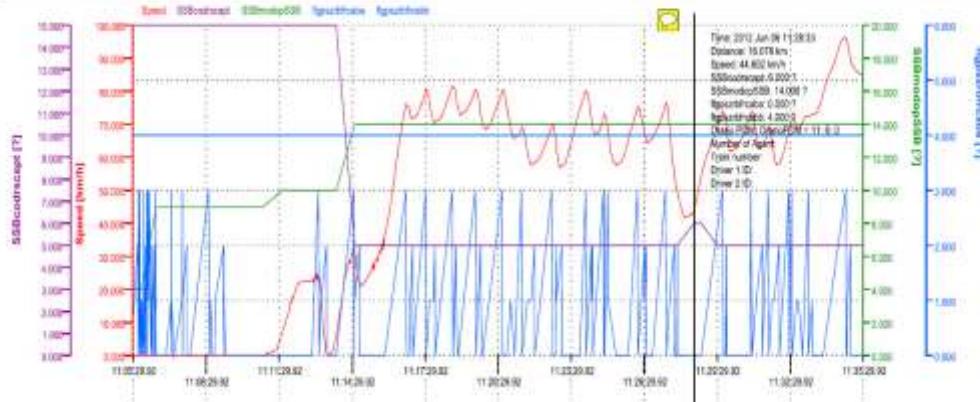
Figura 87

Si è rilevato che il treno è partito dal Brennero con un ritardo 38min., infatti, dalla scheda treno fig.86, risulta che il treno sarebbe dovuto partire dal Brennero alle 10:43 e arrivare a Bressanone alle 11:36, mentre dal Teloc (figg. 87 e 88) risulta che esso è partito alle 11:11 ed è arrivato a Bressanone alle 11:57, quindi sostanzialmente ha impiegato 46min invece di 53min, 7 minuti meno del previsto, superando anche in un punto (fig. 88), di poco, il limite massimo di velocità.

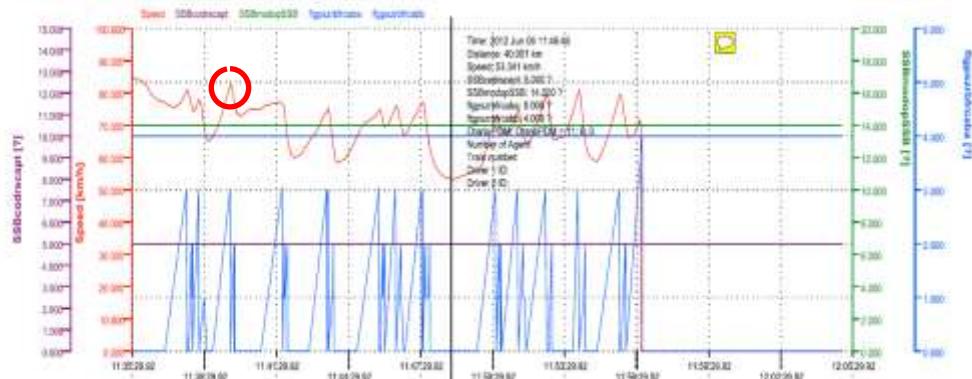
Figura 88

svio, si evince che le velocità assunte dal treno 44213 nelle diverse tratte e sino a Bressanone sono risultate inferiori a quelle ammesse in quelle tratte della linea dal Brennero, tranne in un punto dove si è rilevata, nei limiti di incertezza di misura del Teloc, una velocità che superava quella ammessa per 3 km/h circa (fig.88).

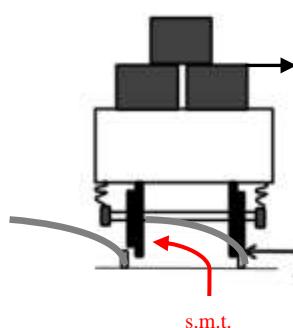
**Figura 89**

Il peso del materiale trasportato dai carri ha contribuito a generare, in fase di discesa dal Brennero, quelle forze necessarie a provocare lo scalettamento delle ruote. Lo spostamento dei pesi del carro e le forze centripete che si generano in curva, sui bordini delle ruote, hanno prodotto delle forze parallele all'assile agevolando lo scorrimento della ruota sull'assile stesso (fig 89). C'è da puntualizzare, però, che se il calettamento delle ruote fosse stato effettuato "ad arte" o con un minimo margine rispetto al limite normativo, il deragliamento del treno in oggetto non sarebbe mai avvenuto.

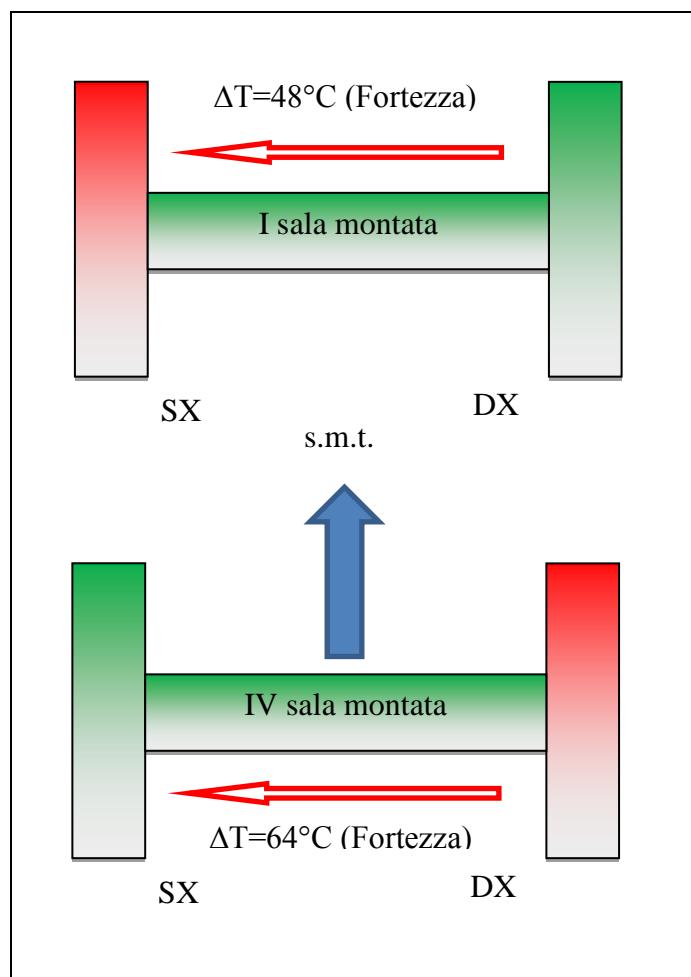
Figura 90

Si cercherà nel seguito di spiegare perché la forte differenza di frenatura tra le ruote SX e DX nella I e della IV sala del primo carro ha rappresentato una concausa, seppur lieve, nello svio. Innanzi tutto c'è da dire che la differenza di temperatura tra il lato SX e DX delle due sale produce una differenza di frenatura tra le due ruote e quindi di forze agenti sulle ruote stesse. In conseguenza si genera una coppia di forze che porta a ruotare in senso antiorario i 2 carrelli del primo carro; se le sale montate fossero state calettate "ad arte" questo non sarebbe stato un problema, visto che si tratta fenomeni che si riscontrano con una certa frequenza; nel caso presente, tali forze si sono generate andando a favorire lo scalettamento di una delle due ruote dell'assile. La ruota che tenderà a scalettare per prima tra quella del lato SX e quella del lato DX, sarà quella col peggior valore di interferenza e col peggior diagramma di caletto (ruota rossa in fig.90).

- il primo scalettamento sulla I sala è stato generato dalla ruota SX, mentre la ruota DX è rimasta temporaneamente unita all'assile;
- il primo scalettamento sulla IV sala è stato generato dalla ruota DX, mentre la ruota SX è rimasta unita all'assile e non ha scalettato a causa del suo buon valore di interferenza, che è risultato a norma.
