# Safety Notice

## Derailment of a wagon of a freight train

### Belsele-Sinaai

### 9 May 2019

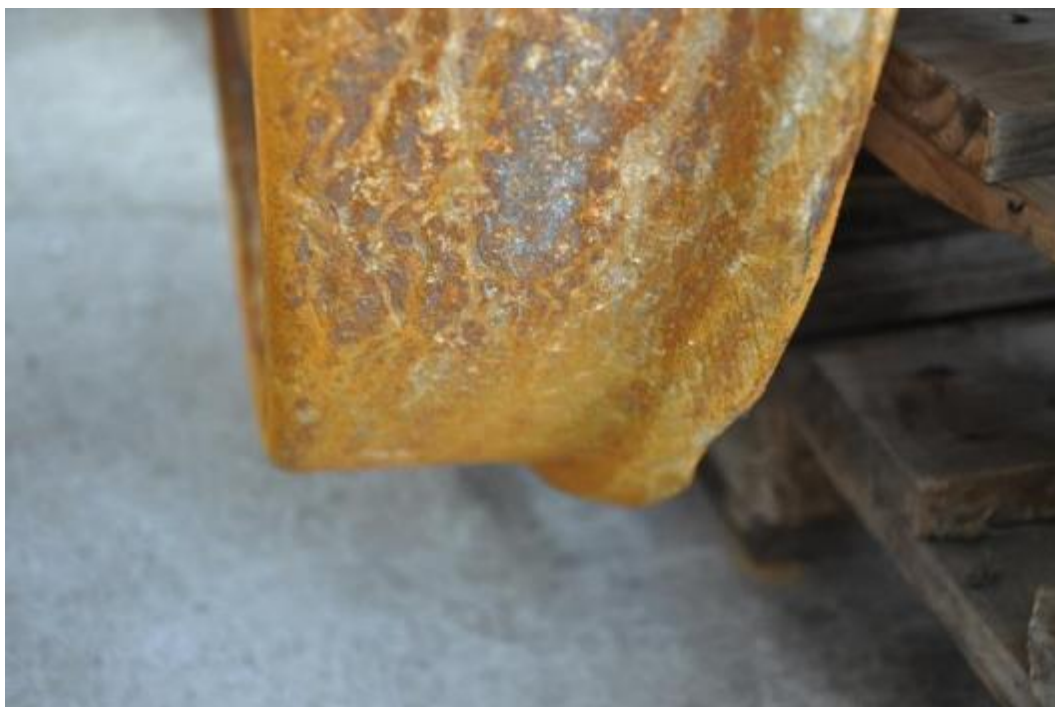
**Figuur 47 : Detail van breukoppervlak aan kant B**
