# Untersuchungsbericht

## Gefährliches Ereignis im Eisenbahnbetrieb

Ereignisart:	Zugkollision
Datum:	09.02.2016
Zeit:	06:47 Uhr
Benachbarte Betriebsstellen:	Bad Aibling - Kolbermoor
Streckennummer:	5622
Kilometer:	30,290

**Zugkollision, 09.02.2016, Bad Aibling - Kolbermoor**

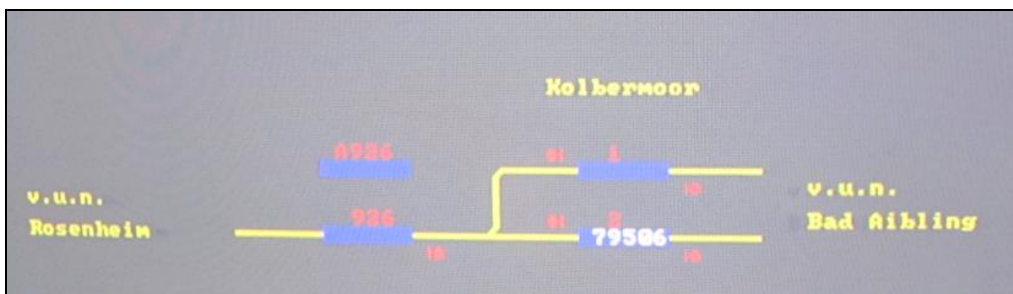
Abb. 9: Monitorbild der ZN-Anlage nach der Zugkollision

Der Bereich der Zugnummernmeldeanlage aus Richtung Rosenheim endet im Bahnhof Kolbermoor. Deshalb sind auf dem Monitor nur die Strecke von und nach Rosenheim sowie die Bahnhofsgleise eins und zwei des Bahnhofs Kolbermoor abgebildet.

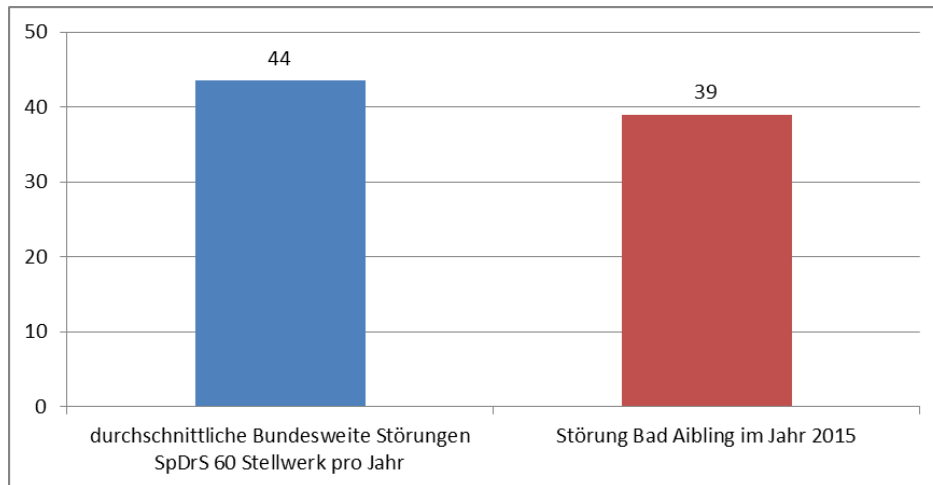
Abb. 12: Störungen SpDrS 60-Stellwerk pro Jahr bundesweite Daten

Hierbei wurden keine ereignisbegünstigenden Mängel festgestellt.

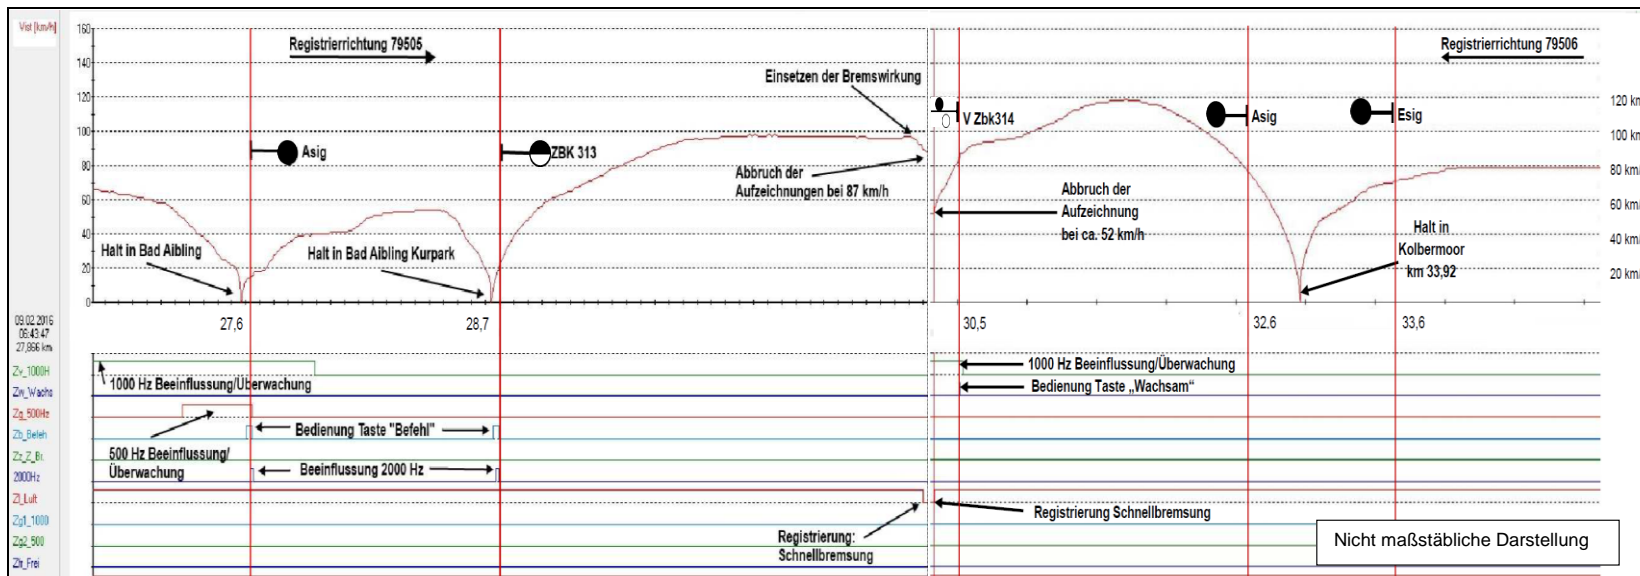
Abb. 19: Gegenüberstellung Fahrtverlauf 79505 zu 79506

In der folgenden Abbildung werden die grafischen Darstellungen beider Zugfahrten zusammengeführt und gegenüber gestellt. Diese verdeutlicht den Ablauf der Zugfahrten anhand der EFR-Auswertung.
