Untersuchungsbericht

Gefährliches Ereignis im Eisenbahnbetrieb

Ereignisart:	Zugkollision
Datum:	09.02.2016
Zeit:	06:47 Uhr
Benachbarte Betriebsstellen:	Bad Aibling - Kolbermoor
Streckennummer:	5622
Kilometer:	30,290

Zugkollision, 09.02.2016, Bad Aibling - Kolbermoor

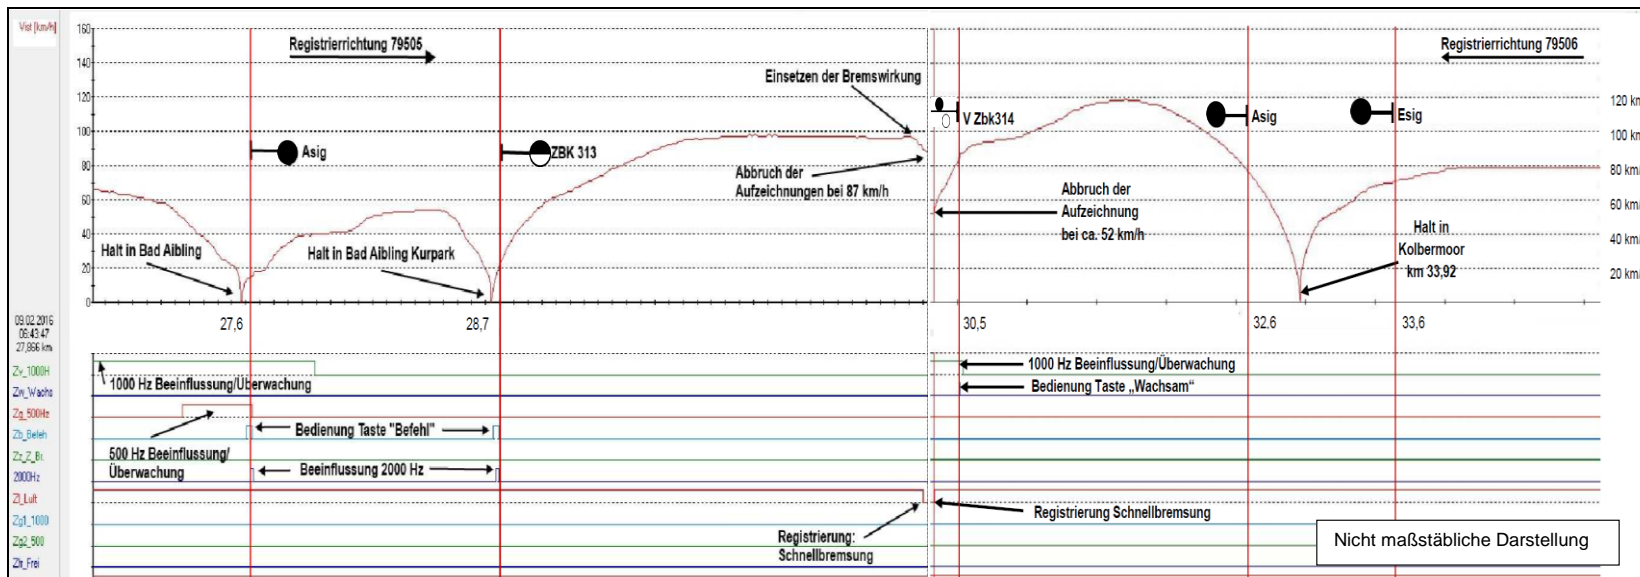
Abb. 19: Gegenüberstellung Fahrtverlauf 79505 zu 79506

In der folgenden Abbildung werden die grafischen Darstellungen beider Zugfahrten zusammengeführt und gegenüber gestellt. Diese verdeutlicht den Ablauf der Zugfahrten anhand der EFR-Auswertung.
