# **Schlussbericht**

über die Entgleisung eines ICE-Zuges

vom 29. November 2017

in Basel (BS)

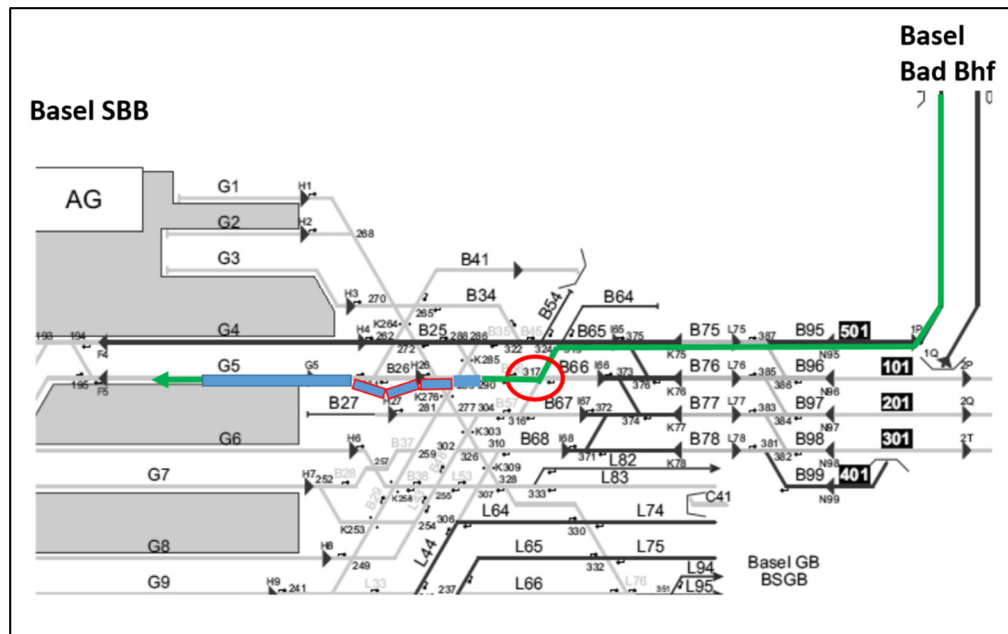
**Abbildung 3:** Die Fahrstrasse des ICE-Zuges 75 von Basel Badischer Bahnhof bis Basel SBB Gleis 5 ist grün eingezeichnet. Rot markiert ist die Entgleisungsstelle auf der Doppelkreuzungsweiche 317. Die blaue Markierung zeigt die Endlage des Zuges nach der Entgleisung, in der Mitte die drei entgleisten Wagen.

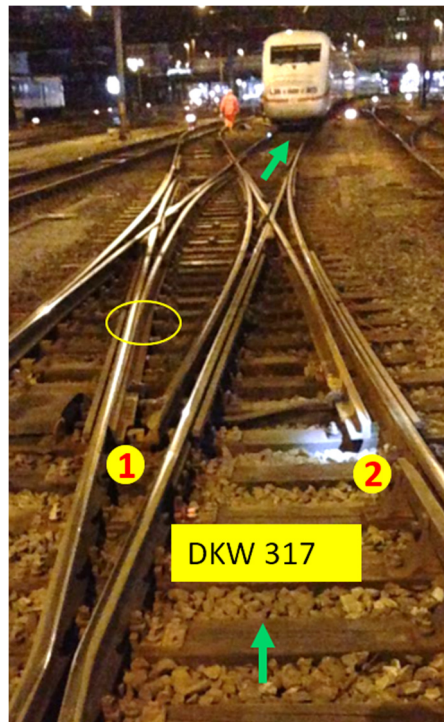
**Abbildung 5:** Doppelkreuzungsweiche 317.

Gelber Kreis: Entgleisungsstelle;

Die Stellung der Weiche entspricht nicht dem Zustand zum Zeitpunkt der Entgleisung.

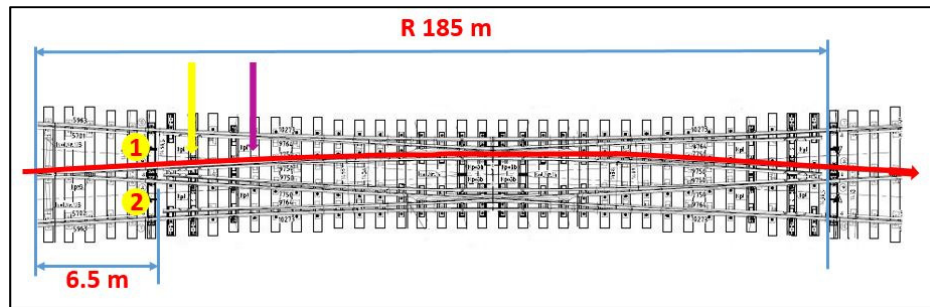
**Abbildung 6:** Doppelkreuzungsweiche 317.

Gelber Pfeil: erste Entgleisungspuren ungefähr 50 cm hinter der Weichenspitze;

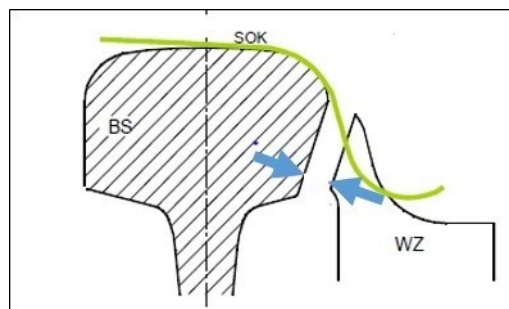
Es gibt keine Vorgaben für das Klaffmass unter betrieblicher Belastung. Bis anhin wurde erfahrungsgemäss mit einem maximalen Klaffmass von 6.5 mm gerechnet.

**Abbildung 9:** Die Weichenzunge liegt nicht an der Stockschiene an.

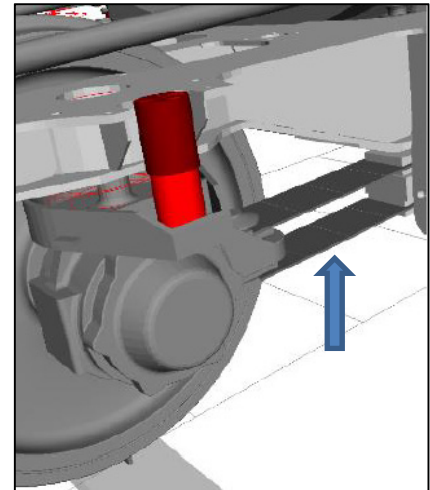
**Abbildung 15:** Detail Radsatzlenker (blauer Pfeil) mit Zahnplatten

Der rechte Federblatt-Radsatzlenker der Achse 2 (Abbildung 15) war verbogen (eine Folge der Entgleisung).

Alle Zahnplatten der Radsatzlenker waren korrekt eingebaut. Daher kann eine ungünstige Schiefelage der Radsätze, die zu einer Abnutzung der Spurkränze führte, ausgeschlossen werden.

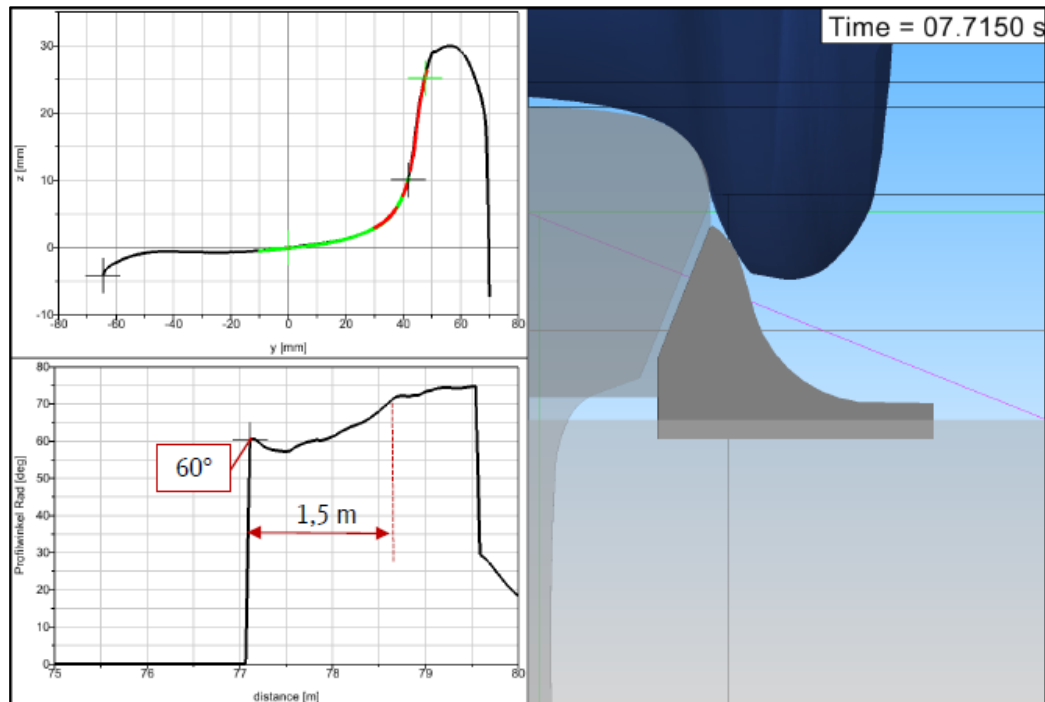
Gemäss Abbildung 24 liegt der Kontaktpunkt beim Erstkontakt des Rades mit der Zunge im oberen Endbereich der Spurkranzflanke mit einem Radprofilwinkel von  $60^\circ$ . Nach ca. 1.5 m hinter dem Zungenanfang wandert der Kontaktpunkt wieder in Richtung Hohlkehle/Lauffläche mit einem Profilwinkel von  $\geq 70^\circ$ .

**Abbildung 24:** Auszug aus der Simulation: Variante 0: verschlissenes Radprofil; Reibwert Rad/Schienenfahrkante 0.4; Reibwert Gleitstücke 0.18; Klaffmass 3 mm.

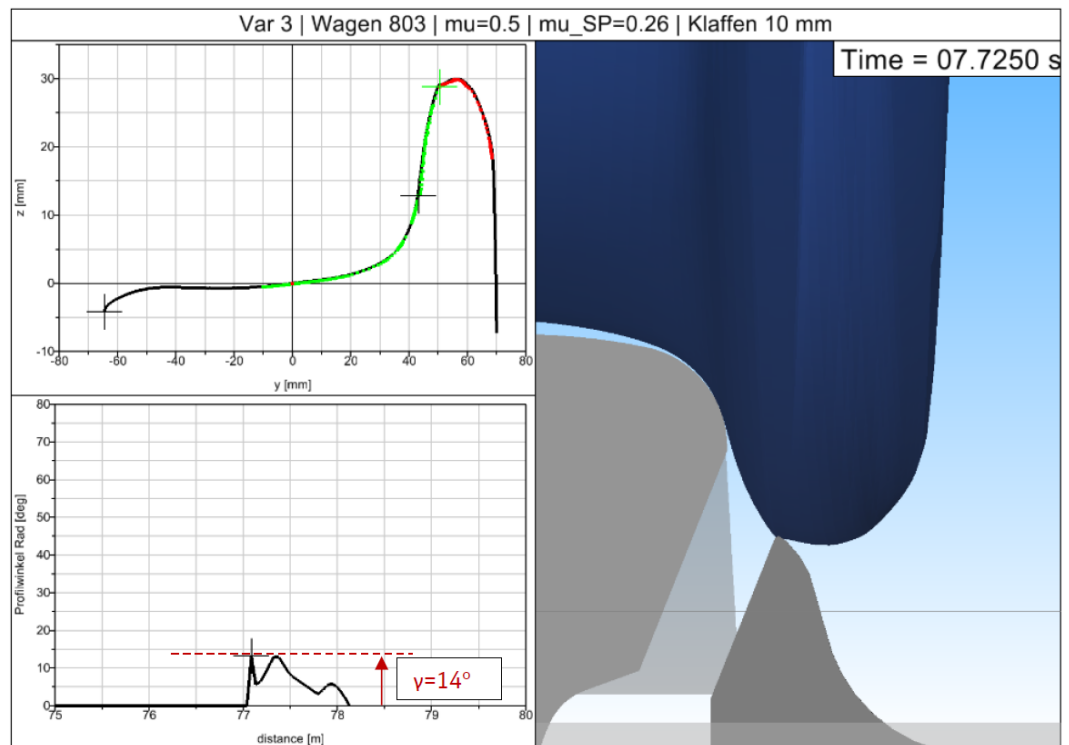
Die Kontaktpunktlage und der Radprofilwinkel zeigen, dass bei der untersuchten Profilverpaarung der unverschlissenen Zunge mit dem verschlissenen Radprofil ab 10 mm Zungenklaffen keine sichere Spurführung durch die Weichenzunge gewährleistet ist (Abbildung 26).

Bei 10 mm Zungenklaffen beträgt der Radprofilwinkel im Kontaktpunkt auf der Zunge beim Auflaufen maximal 14 °.

**Abbildung 26:** Auszug aus der Simulation: Variante 3: verschlissenes Radprofil; Reibwert Rad/Schienenfahrkante 0.5; Reibwert Gleitstücke 0.26; Klaffmass 10 mm.

Das verschlissene Radprofil des Wagens 9, mit geringerem qR-Mass, entgleist dabei eher als das Rad mit einem neuen Profil, welches erst bei höherem Klaffmass ab  $\geq 12$  mm einen kritischen Zustand erreicht. Der Grund hierfür ist, dass sich durch den Verschleiss am Spurkranz des Rades der Kontaktpunkt der Weichenzungenspitze in Richtung der Spurkranzkuppe verschiebt und dort oberhalb der Braue kleinere Radprofilwinkel antrifft. Beim Kontakt des verschlissenen Rades des Wagens 9 mit der mit 10 mm klaffenden Zunge ist der Radprofilwinkel  $< 14^\circ$  und die Spurführung dadurch nicht mehr gewährleistet (Abbildung 25).

Die Variante 3 in der Simulation (Abbildung 26) zeigt, dass die Zunge vom ersten Rad nicht seitlich angefahren wird, sondern das Rad auf die Zunge auffährt, bis es nach einer Distanz von rund 2 m wieder absteigt. Das stimmt mit den vor Ort gefundenen Spuren überein.

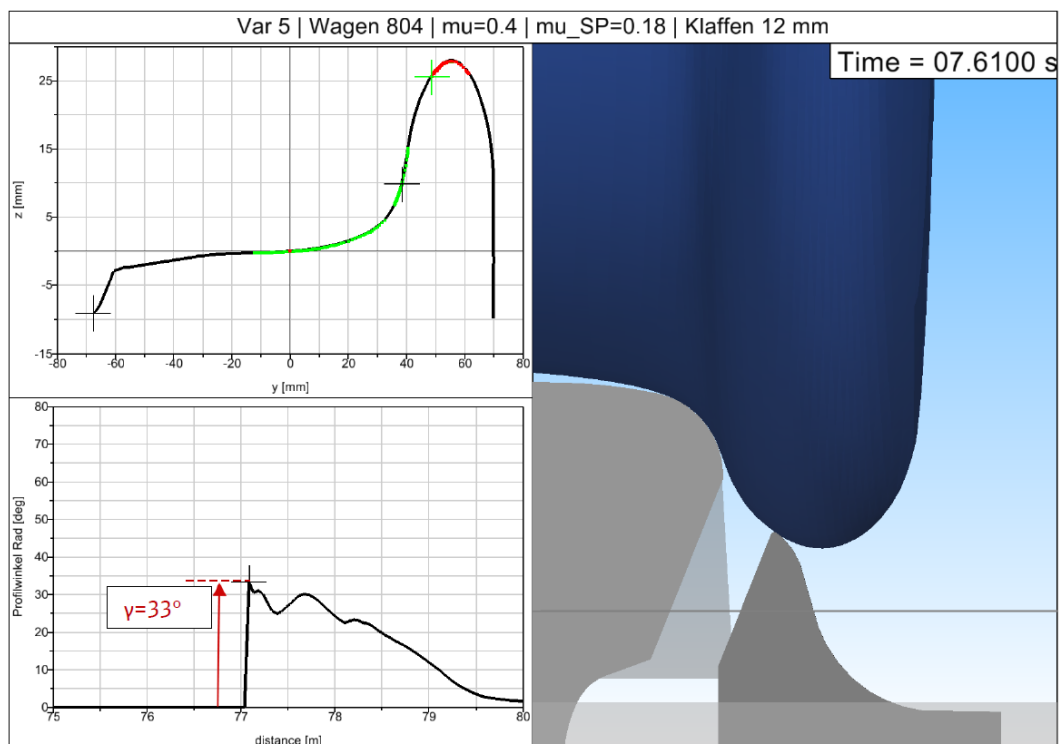
Bei einem Klaffmass ab 12 mm kommt es auch bei neuem Radprofil zu einer Entgleisung. Aufgrund des grösseren qR-Masses ist der Profiwinkel im Kontaktpunkt ( $33^\circ$ ) beim Auffahren auf die Zunge im Vergleich zum Verschleissprofil grösser.

Bei 11 mm Zungenklaffen ist beim Erstkontakt zwischen Rad und Zunge der Winkel ca.  $35^\circ$ . In der Folge entgleist das Rad nicht und die Zunge wird durch das Rad in Richtung der Stockschiene gedrückt (Abbildung 27).

**Abbildung 27:** Auszug aus der Simulation: Variante 5: neues Radprofil; Reibwert Rad/Schienenfahrkante 0.4; Reibwert Gleitstücke 0.18; Klaffmass 12 mm.

Das neue Radprofil (Abbildung 27) hat dagegen bei 12 mm Klaffen der Zunge einen Radprofilwinkel von  $\geq 35^\circ$  im Kontaktpunkt mit der Weichenzungenspitze und ist daher weniger entgleisungsgefährdet.

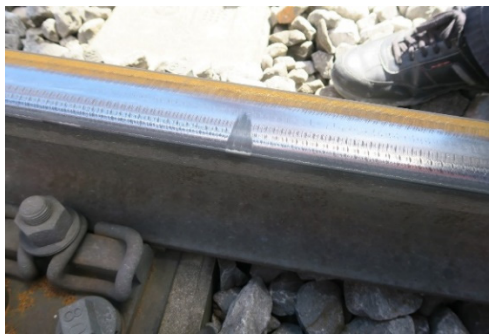
**Abbildung 30:** Beispiel eines auf die Schienenfahrkante übertragenen Schmierfilms. In der Mitte; Daumenabdruck zur Kontrolle des vorhandenen Schmierfilms.

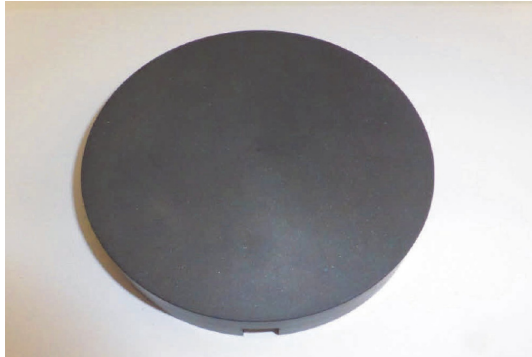
**Abbildung 31:** Detail einer Gleitplatte  
(Einbau Ort auf DG, siehe Abbildung 14)

Die Resultate der Versuche zeigten keine signifikanten Abweichungen im Verhalten der Gleitplatten bezüglich des Reibungskoeffizienten zwischen den beiden Herstellern.
