The Rail Safety Inspection Office

## **Zpráva o výsledcích šetření příčin a okolností vzniku mimořádné události**

### **Investigation Report of Railway Accident**

Unauthorized movement of shunting operation behind a departure signal device L6,  
collision with freight train No. 83044 and consequent derailment of shunting  
operation at Hradec Králové hl. n. station

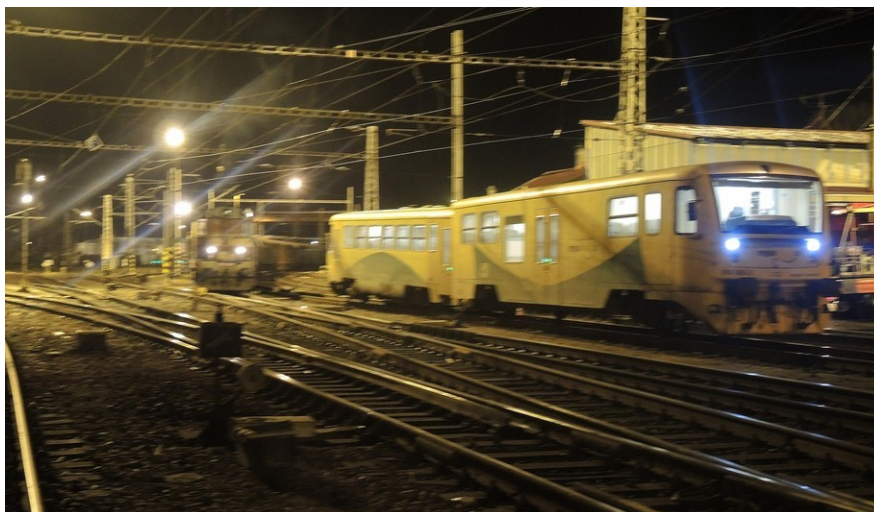
- Skupina události: nehoda.
- Vznik události: 1. 3. 2017, 20.57 h.
- Popis události: nedovolená jízda posunového dílu za úroveň návěstidla L6 zakazujícího jízdu, srážka s protijedoucím vlakem Mn 83044, zpětné odražení a vykolejení posunového dílu.

- Dráha, místo: dráha celostátní, trať 505C Pardubice hl. n. – Jaroměř, odjezdové návěstidlo L6 žst. Hradec Králové hl. n., km 23,066. Místo srážky se nacházelo na srdcovce výhybky č. 100XB žst. Hradec Králové hl. n. v km 23,115.
