The Rail Safety Inspection Office

Závěrečná zpráva o výsledcích šetření mimořádné události

Nezajištěná jízda vlaku Sp 1724 proti vlaku Sp 1721 v železniční stanici
Veselí nad Moravou

Accident and incident investigation report

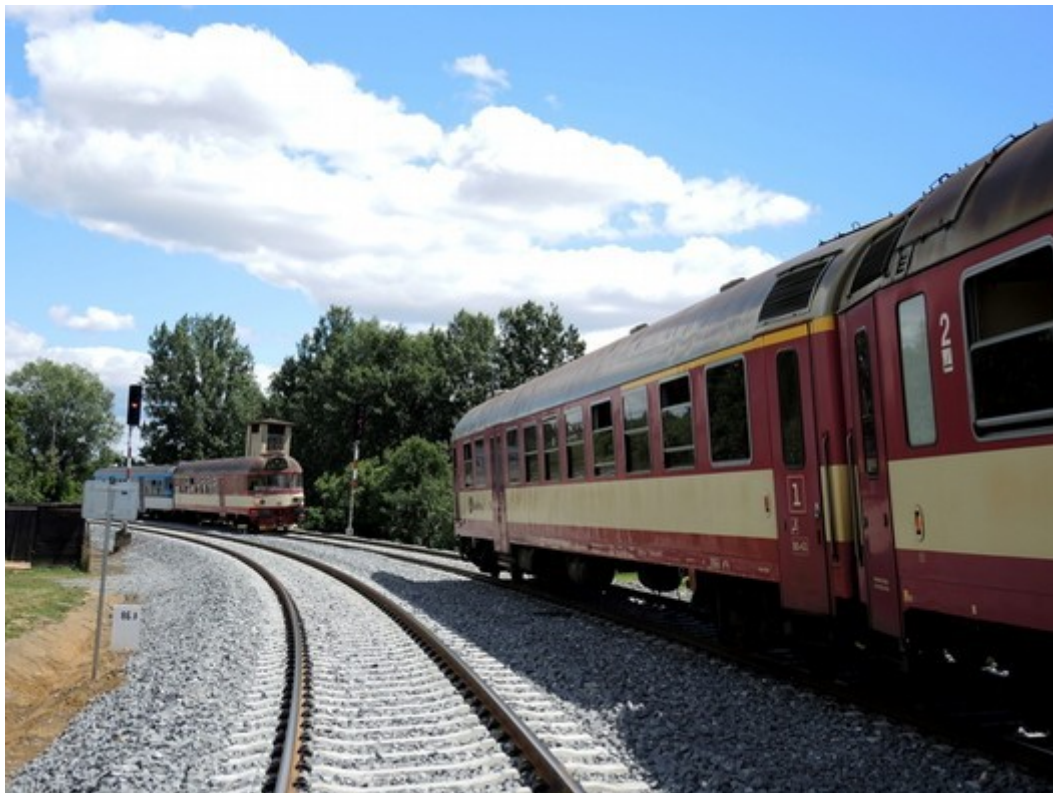
Popis události: nezajištěná jízda vlaku Sp 1724 po chybně postavené vlakové cestě na 1. traťovou kolej obsazenou protijedoucím vlakem Sp 1721.
