The Rail Safety Inspection Office

Accident and incident investigation report

Collision of the long distance passenger train No. 1540 with a car at the level
crossing No. P5577 between Kamenný Újezd u Českých Budějovic
and Včelná stations

č. j.: 6-2720/2018/DI

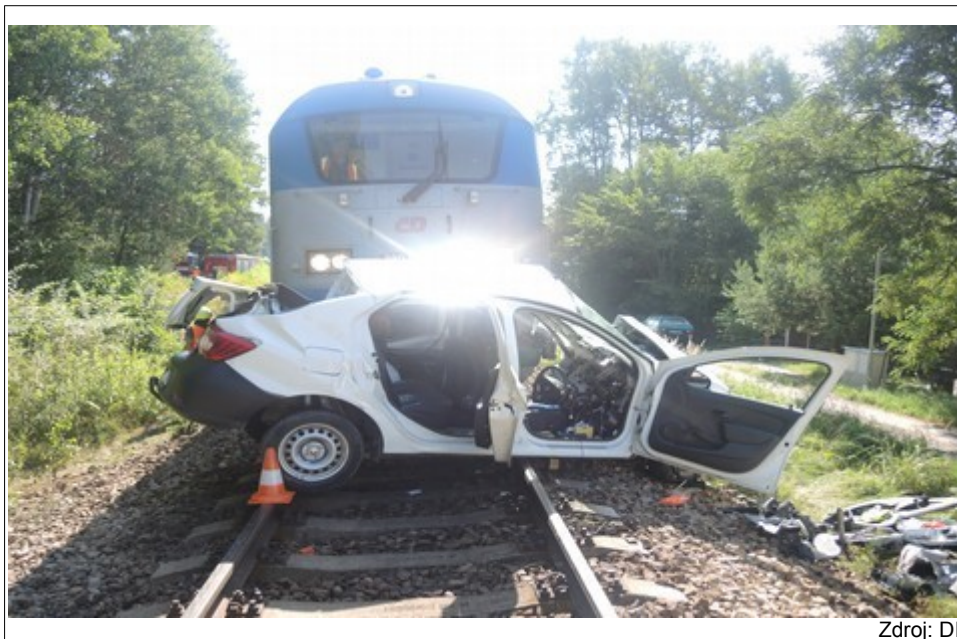
Popis události: střetnutí vlaku Ex 1540 s osobním automobilem.

Dráha, místo: dráha železniční, kategorie celostátní, Horní Dvořiště st. hr. – České Budějovice, železniční přejezd P5577 v km 108,734 mezi železničními stanicemi Kamenný Újezd u Českých Budějovic a Včelná.

- nedovolené vjetí osobního automobilu na železniční přejezd P5577 v době, kdy se k němu blížil vlak Ex 1540 a byla dávana světelná a zvuková výstraha přejezdovým zabezpečovacím zařízením.

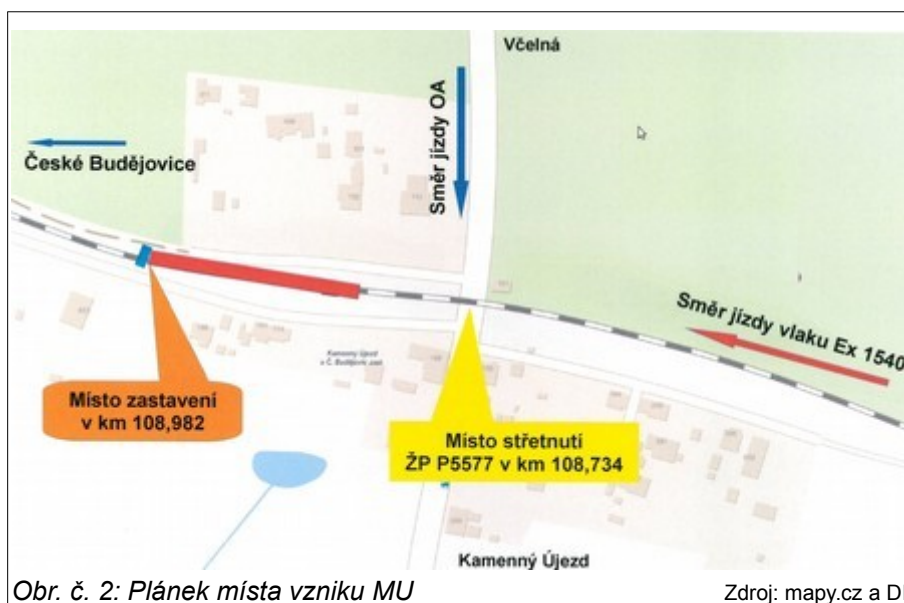
Dne 1. 8. 2018 v 8.46 h se mezinárodní vlak Ex 1540 jedoucí z žst. Linz Hbf. (Rakouská republika) do žst. Praha-Holešovice střetl na železničním přejezdu P5577 s osobním automobilem.

Při ohledání místa vzniku MU bylo postupováno ve směru jízdy Ex 1540 od místa střetnutí v prostoru ŽP P5577 v km 108,734 až k čelu vlaku – do místa konečného postavení čela hnacího drážního vozidla CZ-ČD 91 54 7 380 003-4 po MU v km 108,982. V další fázi bylo postupně ohledáno: stav konstrukce ŽP, značení pozemní komunikace III. tř. č. 354 v ulici Na Dolech (od obce Včelná) k ŽP ve směru příjezdu OA svislými dopravními značkami, viditelnost výstražných křížů, viditelnost světelných skříní a světelné výstrahy PZZ.
