The Rail Safety Inspection Office

Investigation Report of Railway Accident

Derailment of rolling stock of freight train No. 67891 between Pačejov and Horažďovice předměstí stations

č. j.: 6-3858/2014/DI

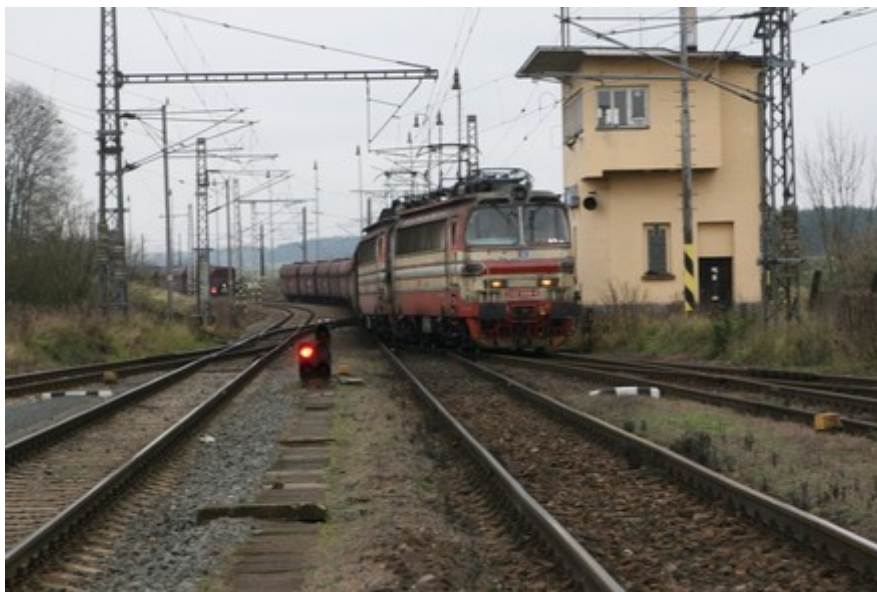
Skupina události: závažná nehoda.
Vznik události: 1. 12. 2014, 8.44 h.
Popis události: vykolejení patnáctého vozu vlaku Pn 67891 jedním podvozkem.
Dráha, místo: dráha celostátní, mezi železničními stanicemi Pačejov a Horažďovice předměstí, 1. traťová kolej, km 292,845.
Zúčastnění: Správa železniční dopravní cesty, státní organizace (provozovatel dráhy);
ČD Cargo, a. s. (dopravce vlaku Pn 67891).
Následky: bez zranění;
celková škoda 12 184 150 Kč.

- technická závada na voze č. 81 54 6681 916-7 řady Falls – zadření vnitřního ložiska přední nápravy podvozku „a“, následné ukroucení čepu nápravy a destrukce ložiskové skříně.
