The Rail Safety Inspection Office

Accident and incident investigation report

Uncontrolled movement of the inactive electric multiple unit at
Kadaň-Prunéřov station

Wednesday, 2nd August 2017

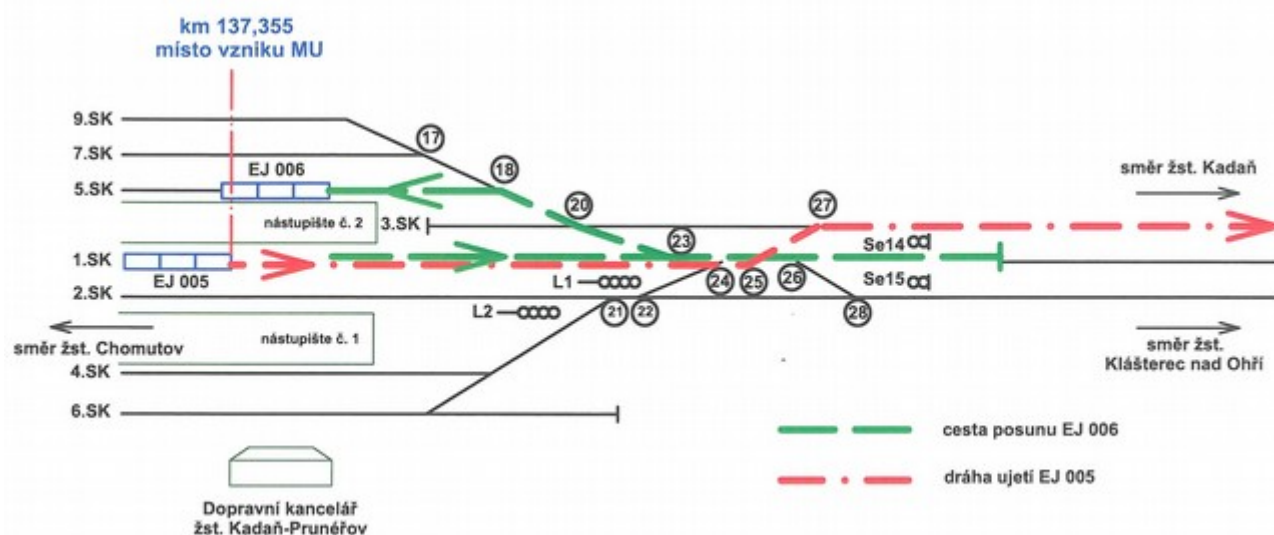
Obr. č. 2: Schéma místa vzniku MU

Výpravčí žst. Kadaň postavil jízdní cestu pro ujetou jednotku na 2. SK, neboť na 1. SK stála souprava vlaku Os 17623, a na 2. SK položil dvě zarážky. Ujíždějící neřízená jednotka zarážky odhodila, projela žst. Kadaň, pokračovala v jízdě a zastavila se v km 24,308 za dopravnou D3 Želina v protisvahu. Poté se opět rozjela samotíží opačným směrem a projela žst. Kadaň po 2. SK směrem k žst. Kadaň-Prunéřov. Do této stanice již nedojela, zastavila se ve stoupání trati. Následně se samotíží znovu rozjela směr žst. Kadaň, kterou projela a zastavila v obvodu zastávky Kadaň předměstí. Počtvrté se znovu rozjela do žst. Kadaň, kde zastavila před položenou dvojitou podložkou v km 27,246. Další dvojitou kovovou podložku stačil položit výpravčí žst. Kadaň před stojící jednotku ve směru do zastávky Kadaň předměstí. Jednotka se znovu rozjela ve směru do zastávky Kadaň

předměstí a dvojitou podložku hrnula před sebou až k výhybce č. A1, kde se podložka rozlomila a spadla mimo kolejnicové pásy. Nakonec EJ 005 zastavila na zastávce Kadaň předměstí v km 26,665, kde ji zaměstnanci HZS SŽDC zajistili proti dalšímu pohybu dvěma zarážkami.
