Nedovolená jízda posunového dílu kolem návěstidla Se20 a vjetí do postavené
vlakové cesty vlaku Os 25921 v žst. Praha hlavní nádraží

Accident and incident investigation report

Unauthorized movement of the shunting operation behind the signal device Se20
and its ride onto the train route for the regional passenger train No. 25921 at Praha
hlavní nádraží station

č. j.: 6-2668/2017/DI

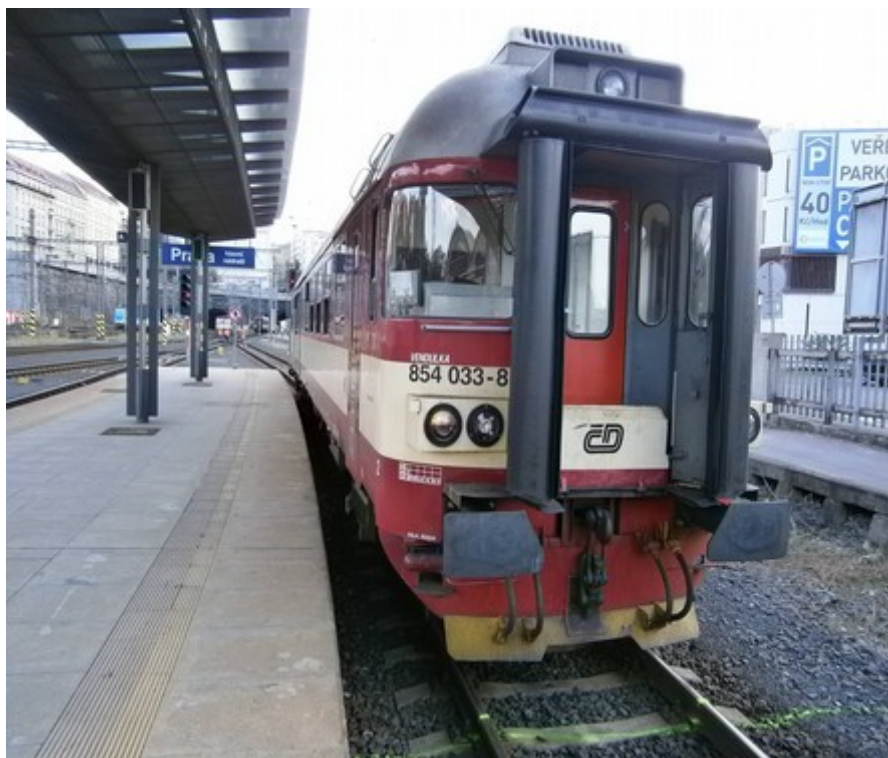
Zdroj: Drážní inspekce

- Skupina události: incident.
- Vznik události: 2. 8. 2017, 16:28 h.
- Popis události: nedovolená jízda posunového dílu kolem návěstidla Se20 v poloze zakazující jízdu a následné vjetí do postavené vlakové cesty vlaku Os 25921.
- Dráha, místo: dráha železniční, kategorie celostátní, Praha-Vysočany – Praha hlavní nádraží – Praha-Smíchov, železniční stanice Praha hlavní nádraží, jižní zhlaví, seřaďovací návěstidlo Se20 v km 185,500.
- Zúčastnění: Správa železniční dopravní cesty, státní organizace (provozovatel dráhy);
České dráhy, a. s. (dopravce posunového dílu a vlaku Os 25921).
- Následky: při mimořádné události nedošlo k újmě na zdraví osob;
celková škoda 0 Kč.
