The Rail Safety Inspection Office

Vykolejení taženého drážního vozidla za jízdy vlaku Nex 45730
v železniční stanici Přerov

Accident and incident investigation report

Derailment of a rolling stock during a movement of the freight train
No. 45730 at Přerov station

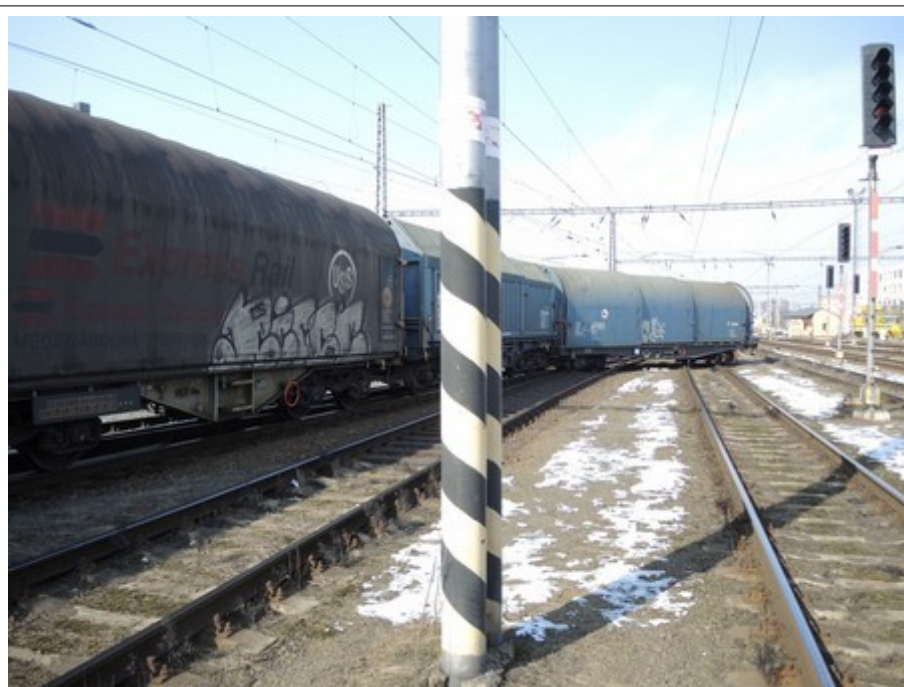
Popis události: vykolejení taženého dražního vozidla oběma podvozky za jízdy vlaku Nex 45730.

- naražení a vyjetí levého kola 3. nápravy taženého dražního vozidla SK-ZSSKC 31 56 4768 555-3 vlaku Nex 45730 na poškozený hrot jazyka výhybky č. 213 železniční stanice Přerov.
