The Rail Safety Inspection Office

Závěrečná zpráva o výsledcích šetření mimořádné události

Srážka vlaků Os 8102 a Os 8103 s následným vykolejením mezi železničními stanicemi Křemže a Boršov nad Vltavou

Collision of the regional passenger train No. 8102 with the regional passenger train No. 8103 between Křemže and Boršov nad Vltavou stations

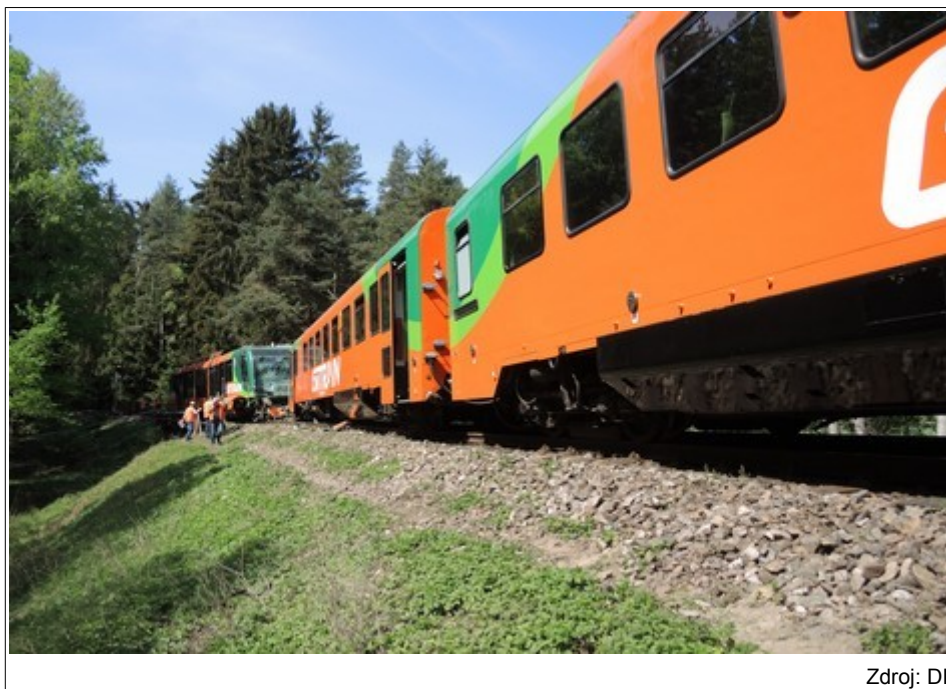
Zdroj: DI

Popis události: nedovolená jízda vlaku Os 8102 za odjezdové návěstidlo L1 v žst. Křemže zakazující jízdu, násilné přestavení výhybky č. 6, vjetí do postavené vlakové cesty pro protijedoucí vlak Os 8103, následná srážka a vykolejení vlaku Os 8103.

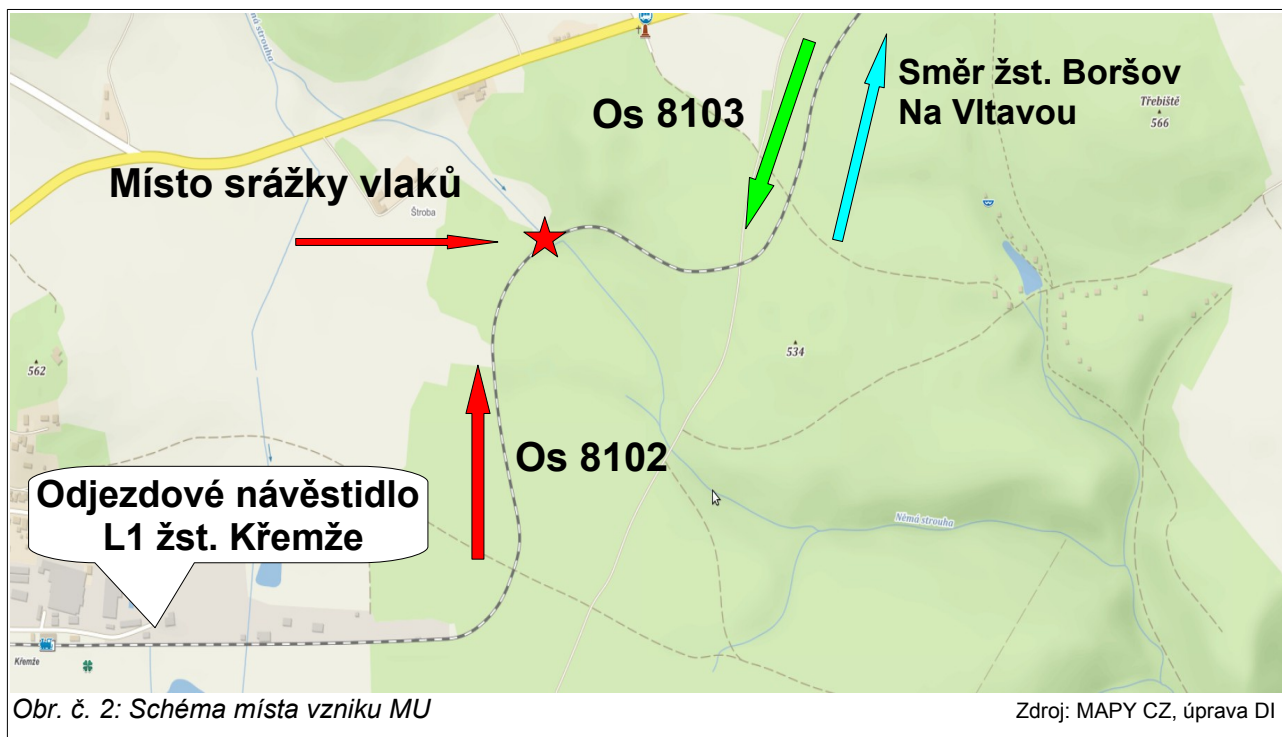
Křemže za odjezdové návěstidlo L1 zakazující jízdu. Během nedovolené jízdy obvodem stanice došlo ke vjetí do postavené vlakové cesty pro protijedoucí vlak Os 8103, se kterým se měl křížovat, násilnému přestavení výhybky č. 6 a následné jízdě do mezistaničního úseku mezi žst. Křemže a žst. Boršov nad Vltavou. K ukončení nedovolené jízdy pak došlo v čase 8.38.39 h v km 12,286, kde se oba vlaky čelně srazily.
