The Rail Safety Inspection Office

## **Zpráva o výsledcích šetření příčin a okolností vzniku mimořádné události**

### **Investigation Report of Railway Accident**

Derailment of one wagon of freight train No. 62800 at Horní Cerekev station

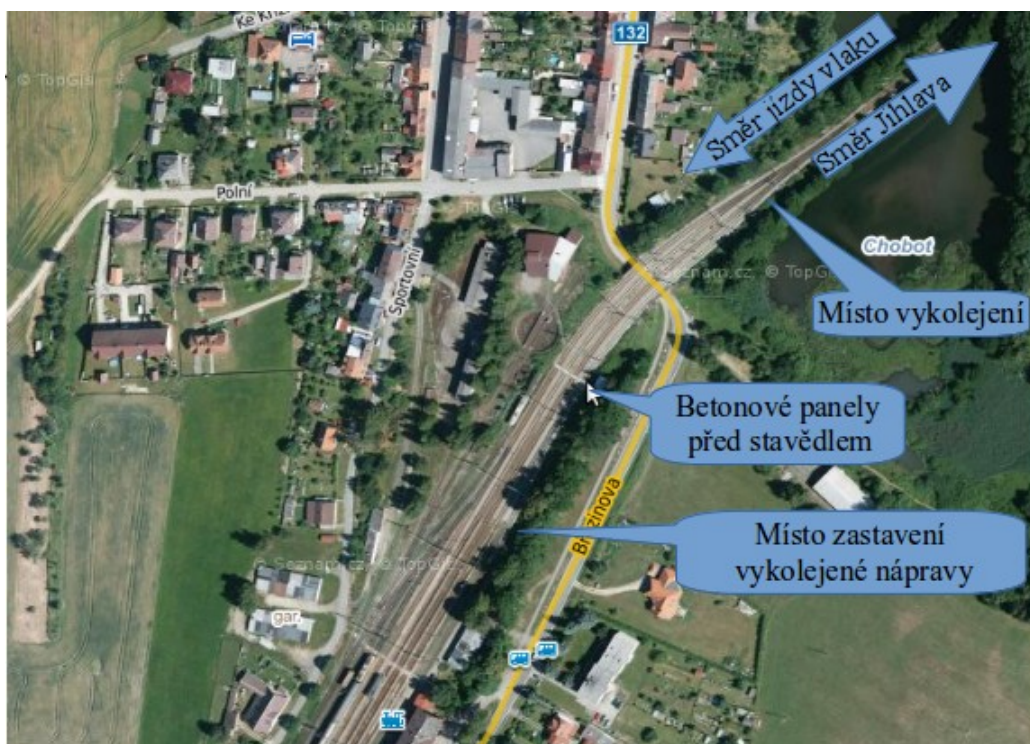
Obr. č. 2: Schéma místa MU v žst. Horní Cerekev

Dne 3. 7. 2015 v 11:35 h došlo při vjezdu do žst. Horní Cerekev k vykolejení loženého drážního vozidla řazeného (jako 9. za HDV) v nákladním vlaku Pn 62800, prvním dvojkolím ve směru jízdy na výhybce č. 22 a následně 2. staniční koleji.

Došlo k vykolejení TDV CZ-SSCR Tpps 44 54 0761 540-7 při jízdě přes výhybku č. 22 a dále pokračování jízdy na 2. staniční kolej, kde bylo po zastavení zjištěno uvolnění obruče kola na prvním dvojkolím ve směru jízdy vpravo. Při prvotním ohledání pověřenou osobou dopravce a provozovatele dráhy byla naměřena vůle mezi věncem a obručí cca 3 mm. Při měření DI bylo naměřeno „odskočení“ obruče v průměru o 40 mm do boku proti standardní poloze. V úseku dlouhém 201 m bylo patrné poškození železničního svršku od jízdy vykolejeného dvojkolím, které se po zastavení vlaku nacházelo v km 63,442, druhé dvojkolím TDV vykolejené nebylo. Před druhým dvojkolím ve směru jízdy se nacházel prefabrikovaný betonový panel z přechodu přes kolej, který byl uvolněn a sunut pod TDV jízdou prvního vykolejeného dvojkolím. Na hrotu srdcovky výhybky č. 23 v km 63,678 bylo zjištěno naražení hrotu srdcovky od prvního dvojkolím TDV, bod „0“ (místo vykolejení) se nacházel v km 63,643, na konci výhybky č. 22 (v místě sváru za srdcovkou výhybky). V celém úseku bylo patrné poškození upevňovadel, pražců a výhybkových součástí na výhybce č. 20 v takovém rozsahu, které znemožňovalo další bezpečné provozování dráhy a drážní dopravy na 2. staniční koleji. Zaměstnanci SŽDC, s. o., bylo na místě provedeno
