## **Závěrečná zpráva o výsledcích šetření mimořádné události**

Střetnutí vlaku Os 7907 s osobním automobilem s následným vykolejením na železničním přejezdu P558 mezi železničními stanicemi Lochovice a Zdice

## **Accident and incident investigation report**

Collision of the regional passenger train No. 7907 with a car at the level crossing No. P558 with consequent derailment between Lochovice and Zdice stations

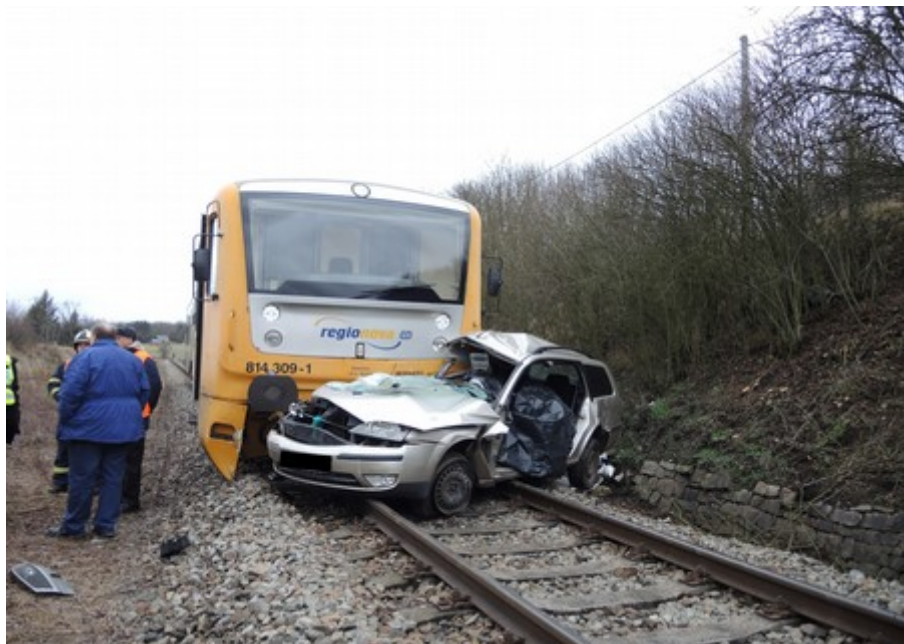
Popis události: střetnutí vlaku Os 7907 s osobním automobilem s následným vykolejením.

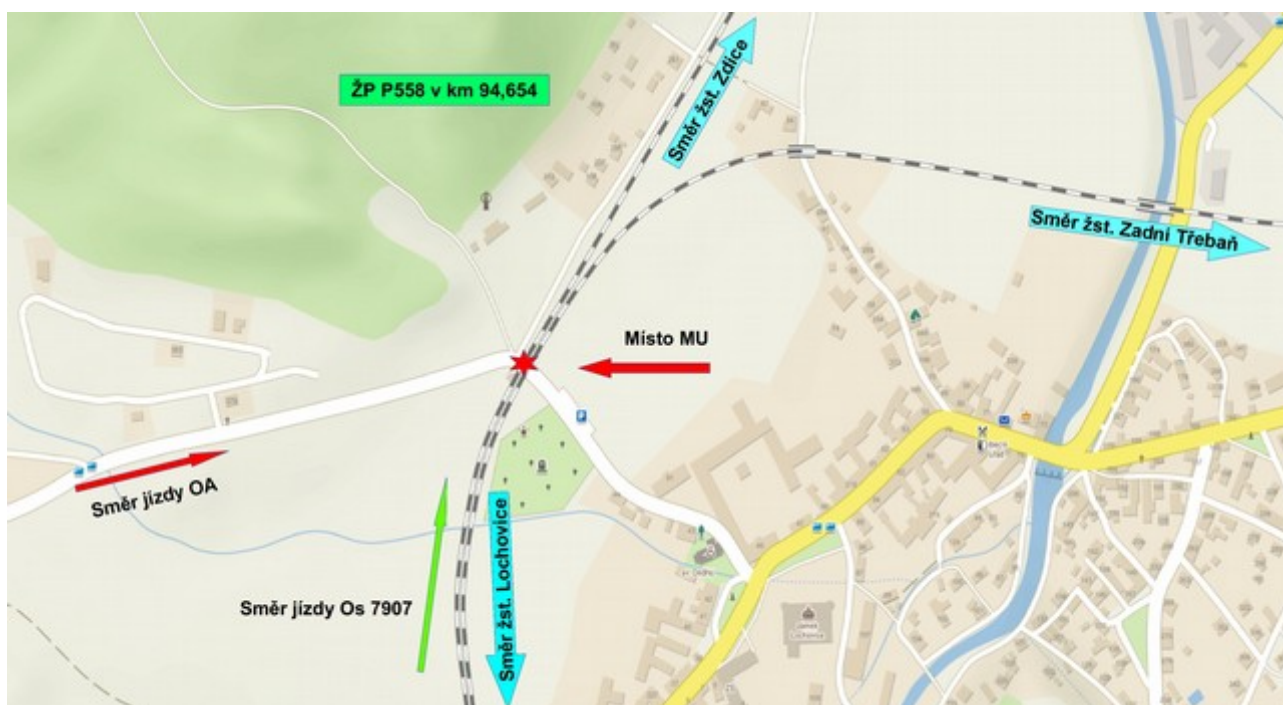
Obr. č. 2: Schéma místa vzniku MU

Dne 4. 1. 2018 ve 12.36 h se vlak Os 7907 jedoucí ze žst. Protivín do žst. Beroun střetl na železničním přejezdu P558 s osobním automobilem s následným vykolejením HDV.
