The Rail Safety Inspection Office

Accident and incident investigation report

Collision of the regional passenger train No. 17803 with a car at the level crossing
No. P448 between Stupno operating control point and Chrást u Plzně station

Monday, 4th June 2018

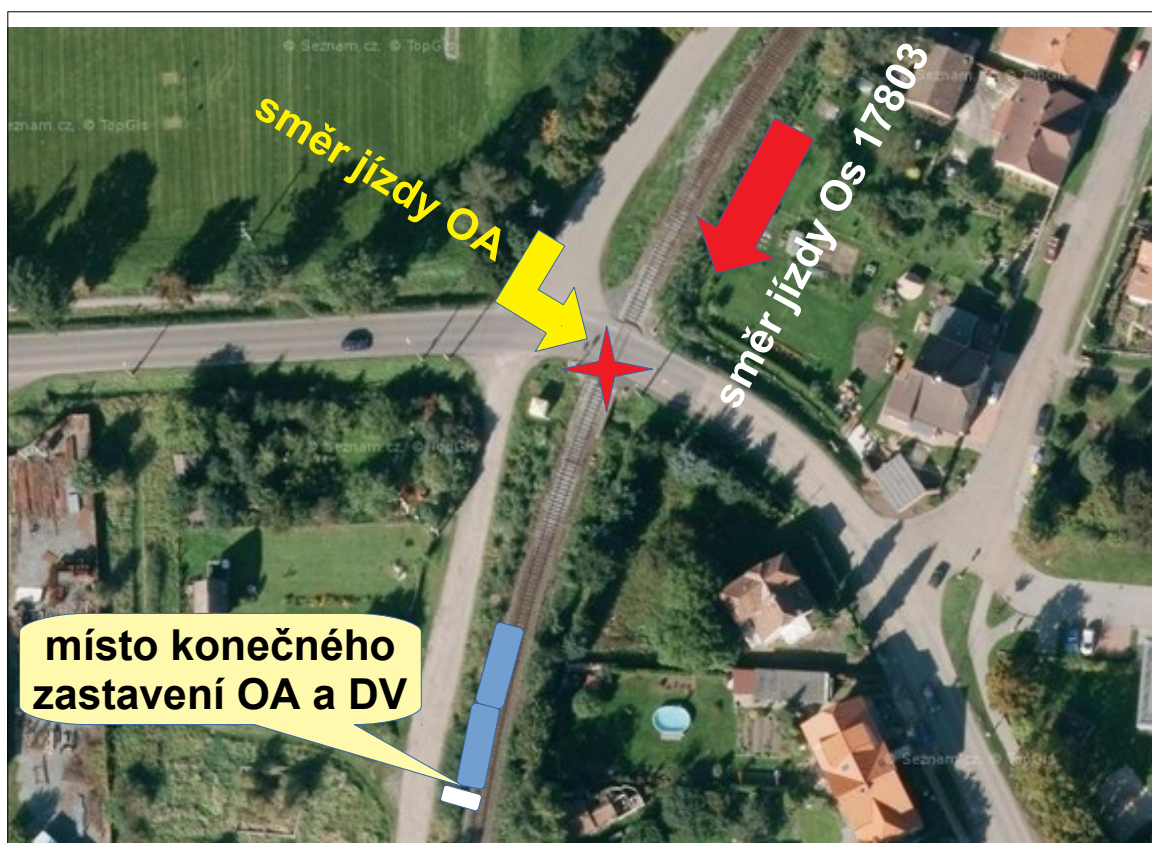
Obr. č. 2: Plánek místa MU

Dne 4. 6. 2018 v 8.31 h se vlak Os 17803 jedoucí z dopravní D3 Radnice do žst. Plzeň hl. n. střetl na železničním přejezdu P448 s osobním automobilem.
