The Rail Safety Inspection Office

Investigation Report of Railway Accident

Collision of long distance passenger train No. 668 with long distance passenger
train No. 667 at Horažďovice předměstí station

Tuesday, 4th August 2015

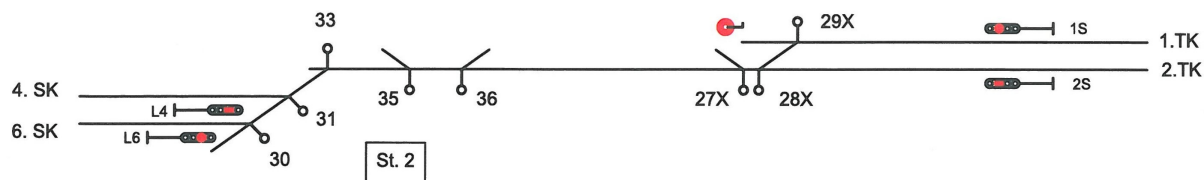
Obr. č. 2: Schéma kolejí na pačejovském zhlaví žst. Horažďovice předměstí

Při ohledání místa vzniku MU bylo postupováno ze 4. staniční koleje ve směru jízdy vlaku R 668. Vpravo od 4. koleje se nacházelo trpasličí odjezdové návěstidlo L4. Na tomto návěstidle byla návěst „Stůj“. Na konci 4. koleje se nacházela výhybka č. 31. Tato výhybka byla přestavena do vedlejšího (odbočného) směru. Jazyk přiléhá k opornici a hákový závěr byl správně zaklesnut. Na jazycích, na opornicích a na srdcovce nebyla zjištěna žádná poškození nebo stopy po otěru okolků kol DV. Dále ve směru ohledání (směrem k budově stavědla č. 2 a dále k záhlaví) se nacházely tyto výhybky (viz schéma kolejí, obr. č. 2):

- výhybka č. 33. Tato výhybka byla přestavena do vedlejšího směru. Jazyk přiléhá k opornici a hákový závěr byl správně zaklesnut. Na jazycích, opornicích a srdcovce nebyla zjištěna žádná poškození nebo stopy po otěru okolků kol DV.
- výhybka č. 35. Tato výhybka byla přestavena do přímého směru. Jazyk přiléhá k opornici a hákový závěr byl správně zaklesnut. Na jazycích, opornicích a srdcovce nebyla zjištěna žádná poškození nebo stopy po otěru okolků kol DV.
- výhybka č. 36. Tato výhybka byla přestavena do přímého směru. Jazyk přiléhá k opornici a hákový závěr byl správně zaklesnut. Výhybka byla uzamčena výměnovým zámkem, klíč se v zámku nenacházel. Na jazycích, opornicích a srdcovce nebyla zjištěna žádná poškození nebo stopy po otěru okolků kol DV.

- výhybka č. 27X. Tato výhybka byla přestavena do přímého směru (viz obr. č. 3). Jazyk přiléhá k opornici. Výhybka byla uzamčena výměnovým zámkem, klíč se v zámku nenacházel. Na jazycích, opornicích a srdcovce nebyla zjištěna žádná poškození nebo stopy po otěru okolů kol DV.
- výhybka č. 28X. Tato výhybka byla přestavena do vedlejšího směru (viz obr. č. 3). Jazyk přiléhá k opornici. Na jazycích, opornicích a srdcovce nebyla zjištěna žádná poškození nebo stopy po otěru okolů kol DV.
- výhybka č. 29X. Tato výhybka byla přestavena do vedlejšího směru (viz obr. č. 4). Jazyk přiléhá k opornici. Na jazycích, opornicích a srdcovce nebyla zjištěna žádná poškození nebo stopy po otěru okolů kol DV.

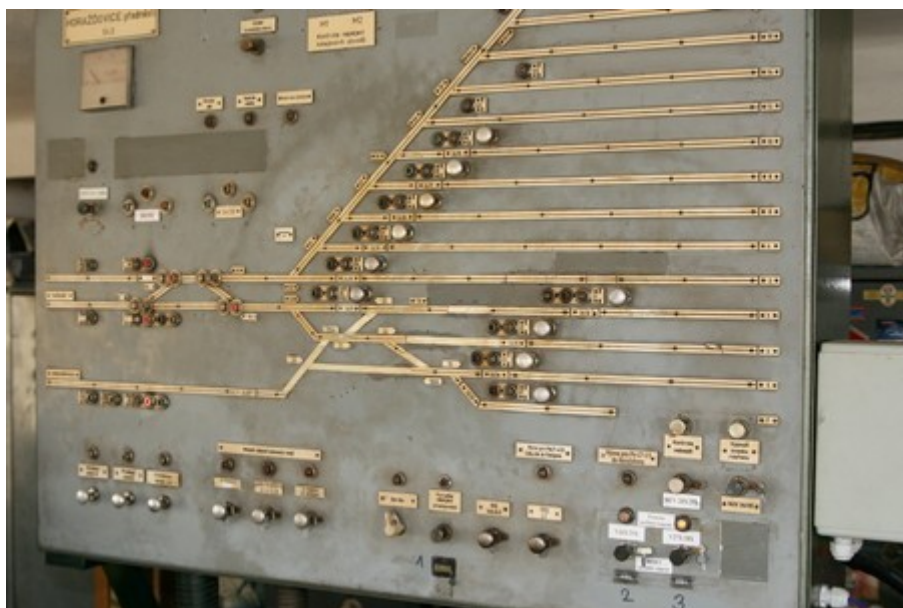
Obr. č. 13: Celkový pohled na indikační desku na St. 2

Na boku indikační desky byl v elektromagnetickém zámku uzamčen klíč od výhybky č. 36 (tvar štítku ■) a na jeho kroužku byl klíč od výměnového zámku výhybky č. 27X (tvar štítku ■).

Řadič sloužící k přestavování výhybek č. 28X a 29X byl v poloze vpravo, tj. v poloze pro přestavení výhybek do vedlejšího (odbočného) směru. Řadič výhybek č. 34 a 35 byl přeložen v poloze vlevo a byl označen upamatovací pomůckou (viz obr. č. 15). Poloha přestavení výhybek 28X a 29X (přestavení do vedlejšího směru) byla indikována na indikační desce svítící žlutou kontrolní žárovkou (viz obr. č. 14). Dále na indikační desce svítila žlutá kontrolní žárovka indikující poruchu počítače náprav. Tlačítko nouzového uvolnění výhybek č. 28X a 29X (na desce označeno jako NUV 28X/29X) mělo sejmutou plombu. Plomby na ostatních ovládacích prvcích s evidencí obsluhy byly nepoškozené. (viz obr. č. 16). Na indikační desce dále svítily červené kontrolní žárovky, které signalizovaly obsazení kolejových úseků na výhybce č. 28X a na výhybce č. 34 (která ve skutečnosti již v kolejišti nebyla). Červené kontrolní žárovky umístěné v maketách vjezdových návěstidel 1S a 2S indikovaly návěst „Stůj“ na těchto návěstidlech (viz obr. č. 14).

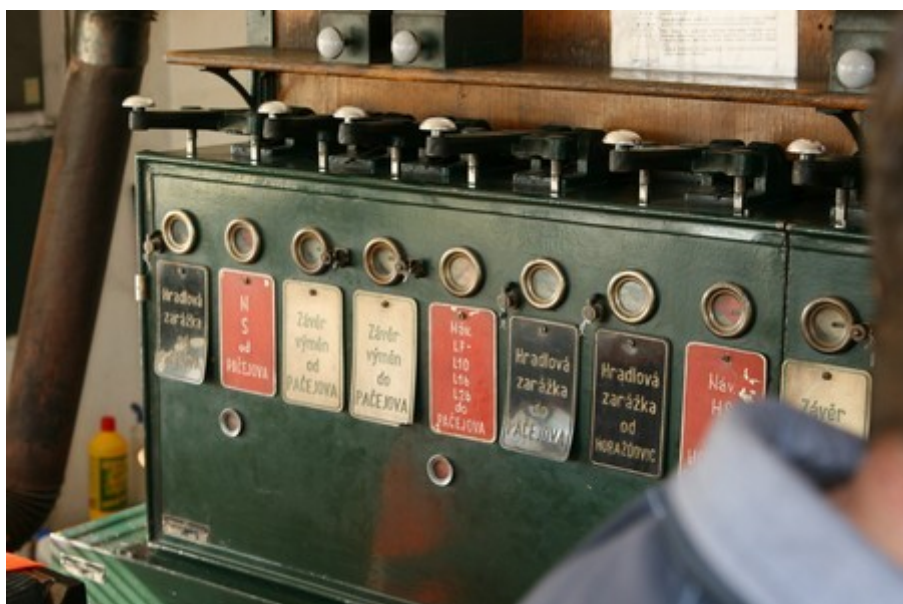
Obr. č. 17: Polohy clonek na hradlové skříni na St. 2

Na hradlové skříně byla všechna návěštní hradla v základní poloze (clonky a náhradní západky byly červeně zacloněny). Všechna výměnová hradla a výměnová souhlasová hradla byla v základní poloze (clonky byly bíle zacloněny). Všechny hradlové zarážky byly v základní poloze (clonky byly černě zacloněny). Všechny plomby na šňůrce a všechny plomby na drátku byly na hradlové skříně nepoškozené.

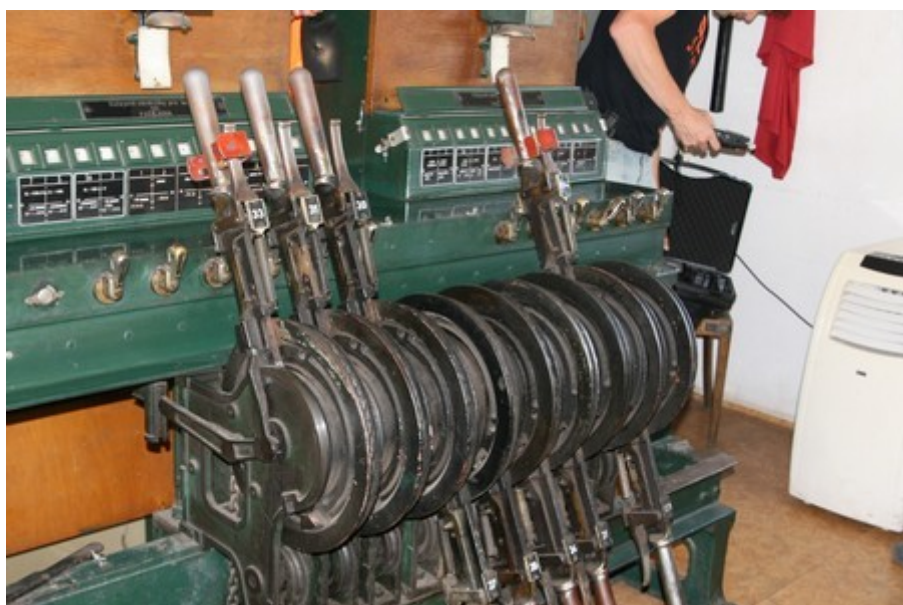
Obr. č. 18: Polohy výměnových pák a kolejových závěrníků na St. 2

- páky výhybek č. 103, 21, 27 byly zaklesnuté dole, což odpovídá přestavení výhybky do přímého směru;
- páky výhybek č. 104, 24, 26, 30, 31, 33 byly zaklesnuté nahoře, což odpovídá přestavení výhybky do vedlejšího (odbočného) směru.

Kolejový závěrník „pro 4. kolej od Pačejova“ byl přeložen vpravo. Ostatní kolejové závěrníky byly v základní (střední) poloze.

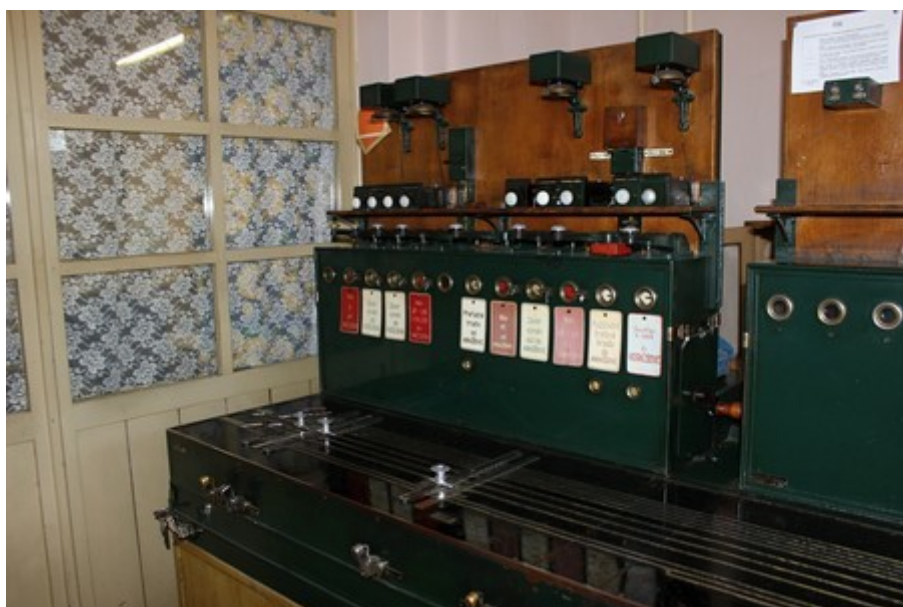
Obr. č. 19: Poloha clonek hradlových závěrů, směrových závěrníků a posuvných knoflíků na řídicím přístroji (část řídicího přístroje pro pačejevské hlaví) Zdroj: DI

Na hradlové skříní řídicího přístroje byla všechna návěstní hradla v základní poloze (clonky a náhradní západky byly červeně zacloněny). Všechna výměnová hradla byla v základní poloze (clonky byly bíle zacloněny). Všechny hradlové zářky byly v základní poloze (clonky byly černě zacloněny). Všechny plomby na šňůrce a všechny plomby na drátku byly na hradlové skříní nepoškozené, s výjimkou nouzového vybavovací tlačítka nad návěstním hradlem pro „Náv.L7-L10, L1b, L2b do PAČEJOVA“, kde plomba chyběla. Na závěrové skříní byly posuvné knoflíky ve střední, základní poloze. Směrové závěrníky byly rovněž ve střední, základní poloze.

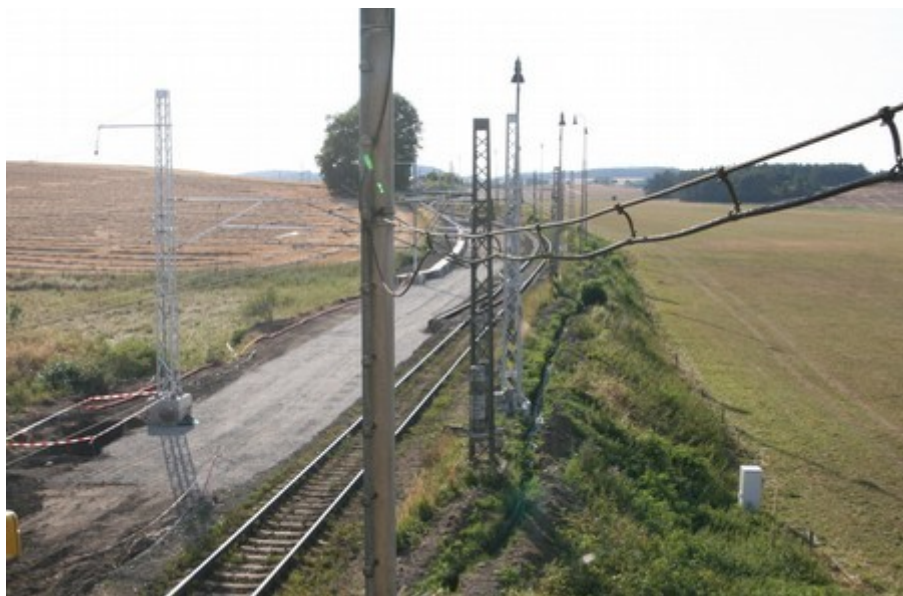
Obr. č. 22: Výhled ze St. 2 směrem na záhlaví

Výhybka č. 28X je vzdálena od St. 2 cca 600 m. Ze záznamu telefonického hovoru (viz bod 3.5.2 této zprávy) vyplývá, že signalista St. 2 přestavil výhybky 28X a 29X někdy mezi 26. a 47. vteřinou hovoru. Při uvažování rychlosti vlaku R 668 47 km/h (viz rozbor rychloměrného záznamu, bod 3.4.4 této zprávy) a vzhledem k tomu, že k přestavení výhybky 28X došlo někdy mezi 35. a 40. vteřinou hovoru, vlak R 668 od zahájení hovoru signalisty s výpravčím do přestavení výhybky 28X ujel 456 až 522 m. Vzhledem k tomu, že došlo k přestavení výhybky 28X pod zadní částí vlaku R 668, je zřejmé, že signalista ohlásil výpravčímu, že vlak R 668 odjel celý, bezprostředně poté, co uviděl z okna St. 2 návěst „Konec vlaku“ na jeho posledním voze. Signalista St. 2, s ohledem na vzdálenost výhybek od svého stanoviště a době, která uplynula od chvíle, kdy okolo jeho stanoviště projel vlak R 668, do chvíle přijetí pokynu k přestavení výhybek (cca 30 vteřin), si nemohl být jist, že vlak R 668 výhybku č. 28X skutečně všemi svými DV opustil. Proto měl i nejednoznačnou odpověď výpravčího na jeho dotaz, zda má přestavit výhybky č. 28X a 29X, považovat za rozpornou a ohrožující bezpečnost provozování drážní dopravy.
