The Rail Safety Inspection Office

Závěrečná zpráva o výsledcích šetření mimořádné události

Nedovolená jízda vlaku Os 23213 za návěstidlo BS s návěstí zakazující jízdu
a následná srážka s posunovým dílem a vykolejení vlaku v železniční stanici
Bylnice

Unauthorized movement of the regional passenger train No. 23213 behind a signal
device BS and a consequent collision with a shunting operation and
derailment of the train at Bylnice station

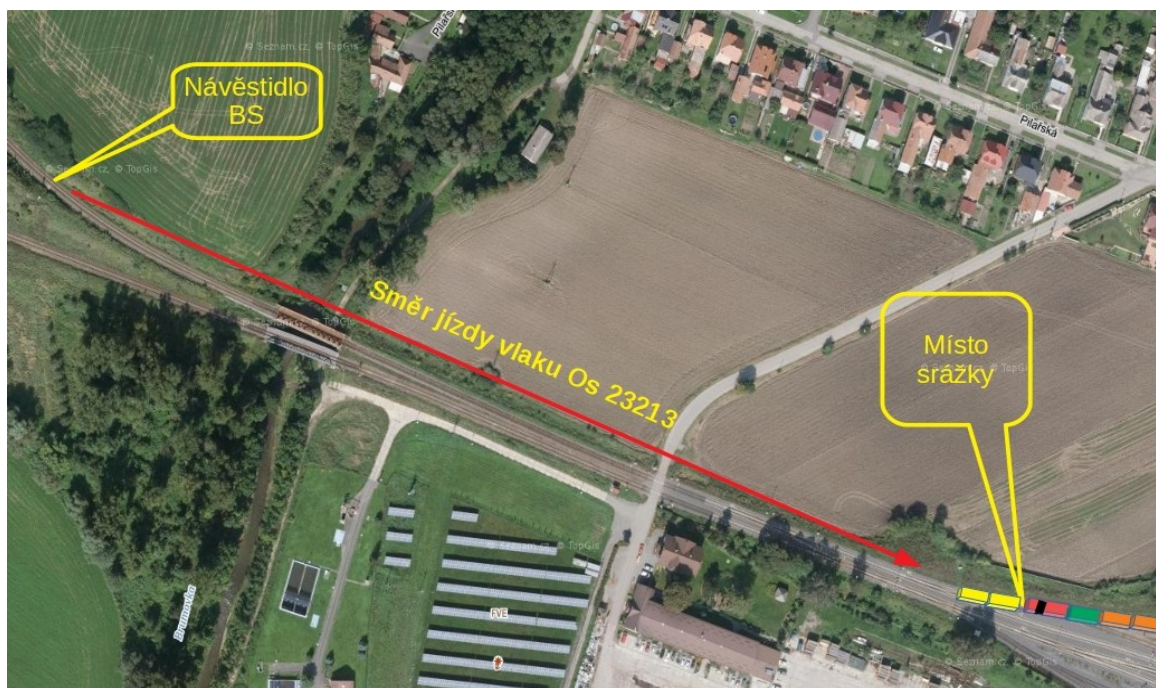
Obr. č. 2: Schéma místa vzniku MU

Dne 4. 12. 2017 došlo v žst. Bynice k nedovolené jízdě vlaku Os 23213 za návěstidlo BS s návěstí zakazující jízdu. Po ujetí dráhy 492 m obvodem stanice se vlak Os 23213, v úrovni návěstidla Se 6, mezi výhybkou č. 12 a 9, srazil se stojícím HDV sunutého posunového dílu. Nárazem došlo k přizvednutí lehké motorové jednotky, zpětnému odrazu a vykolejení druhé nápravy vlaku Os 23213.
