## **Závěrečná zpráva o výsledcích šetření mimořádné události**

Nedovolená jízda vlaku Ex 1342 za úroveň hlavního (cestového) návěstidla Sc5  
žst. Přerov a následná srážka vlaku s betonovým zaráždlem na konci  
staniční koleje č. 5

## **Accident and incident investigation report**

Unauthorized movement of the long distance passenger train No. 1342 behind  
the main route signal device Sc5 with the consequent collision with the  
concrete buffer stop at the end of the station track No. 5

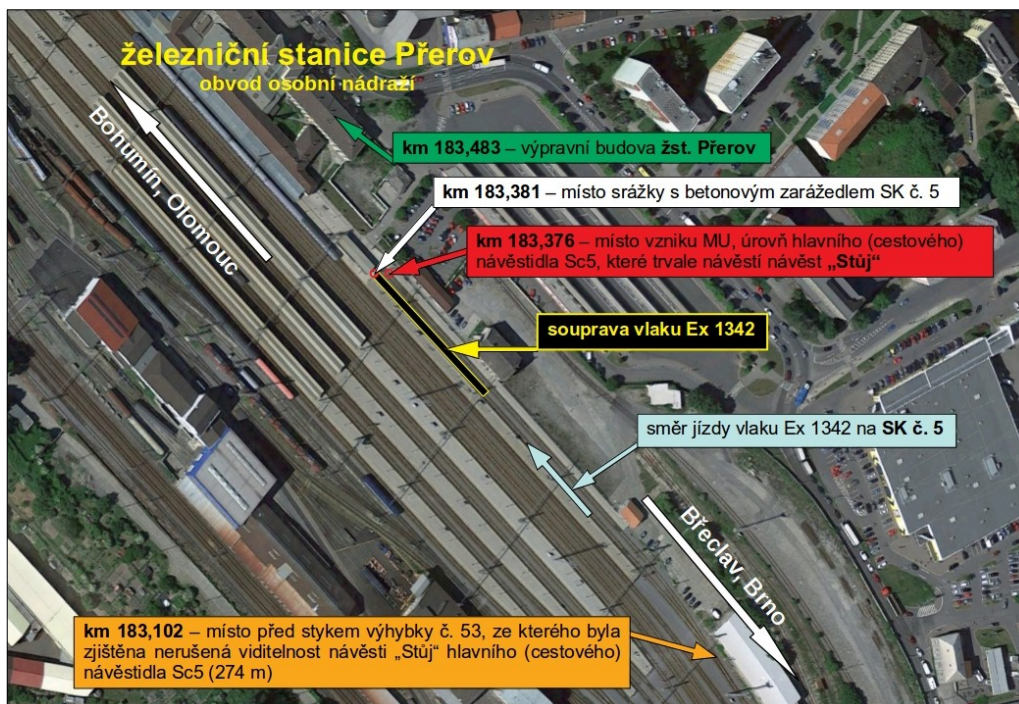
Obr. č. 2: Schéma místa vzniku MU.

Dne 5. 6. 2017 vjel vlak Ex 1342 na SK č. 5 žst. Přerov – obvod osobní nádraží a pokračoval v jízdě za úroveň hlavního (cestového) návěstidla Sc5, které návěstilo návěst „Stůj“, a následně se na konci SK srazil s technickým zařízením dráhy – betonovým zarážedlem.

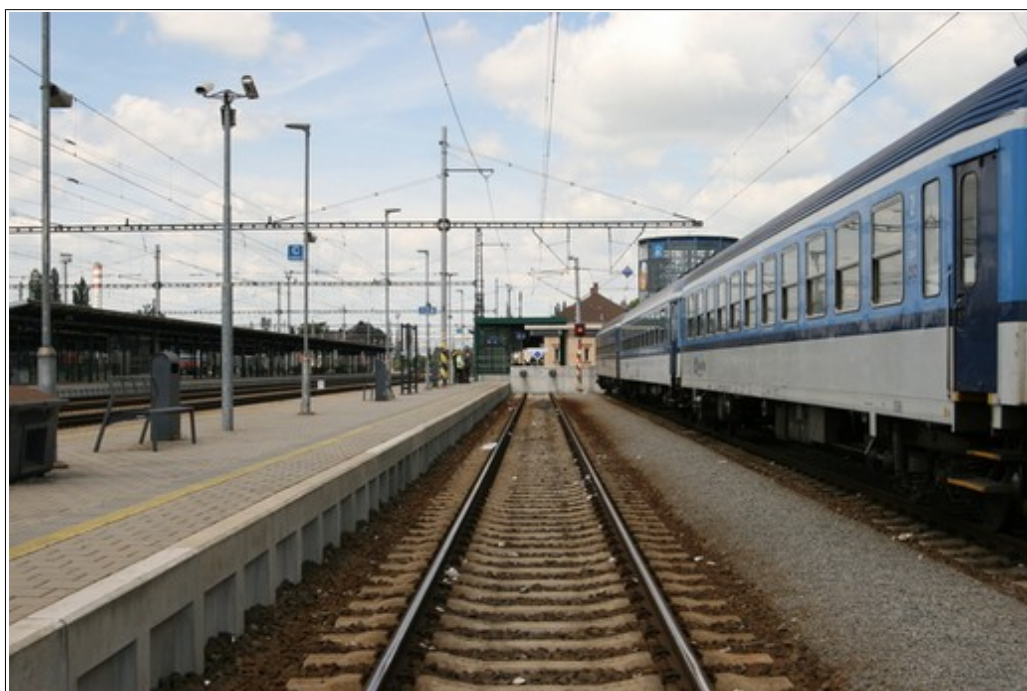
Obr. č. 9: Pohled na hlavní (cestové) návěstidlo Sc5 a betonové zaráždlo na konci SK č. 5 žst. Přerov ze vzdálenosti 71 m.

- vpravo přímo u SK č. 5 bylo v km 183,376 situováno hlavní (cestové) návěstidlo Sc5 s jednou návěstní svítilnou platné pro jízdu vlaku i posun, které trvale návěstilo návěst „Stůj“. Návěstidlo bylo vysoké 3,85 m nad temenem kolejnice SK č. 5 a nebylo nikterak poškozeno;
