The Rail Safety Inspection Office

Závěrečná zpráva o výsledcích šetření mimořádné události

Nedovolená jízda vlaku Nex 60104 za vjezdové návěstidlo 2L zakazující další jízdu
v železniční stanici Brandýs nad Orlicí

Unauthorized movement of freight train No. 60104 behind a main
entrance signal device 2L at Brandýs nad Orlicí station

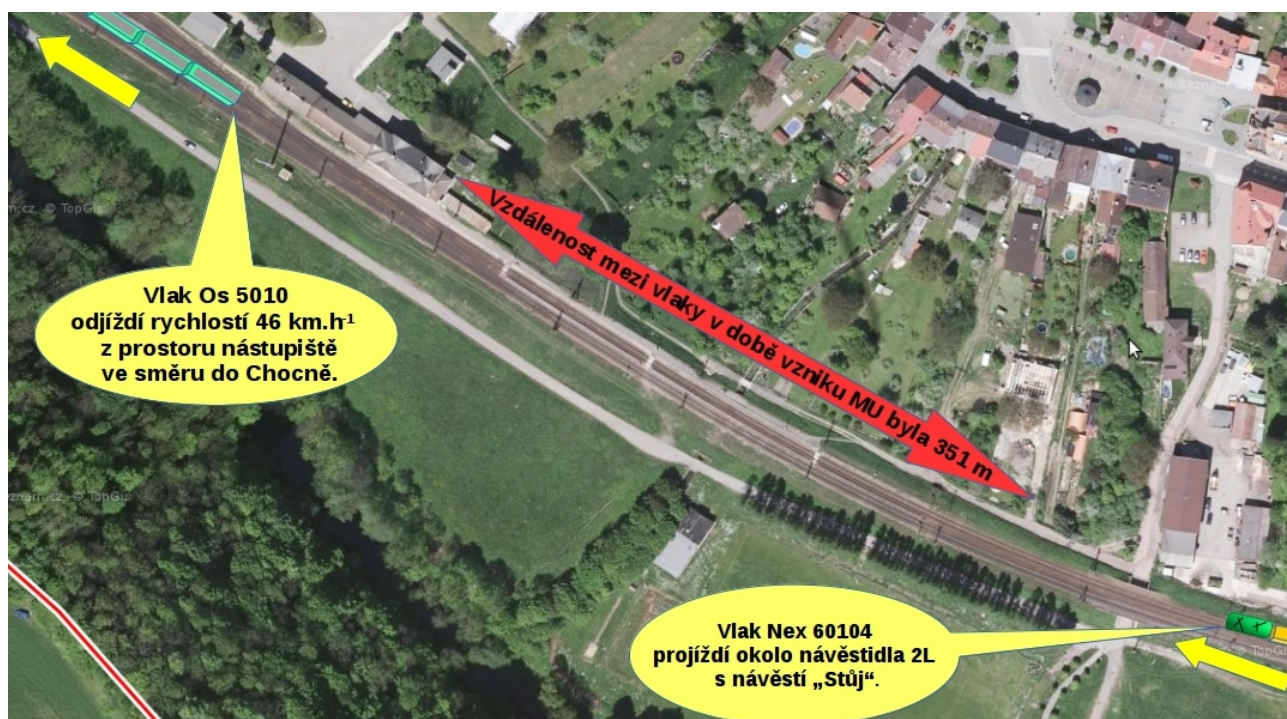
Obr. č. 2: Schéma místa vzniku MU

Dne 5. 7. 2017 ve 12.00 h vyjel vlak Nex 60104 z výchozí žst. Česká Třebová do cílové žst. Nymburk hl. n. Poté, co ve 12.24 h projel žst. Ústí nad Orlicí, vjel do traťového úseku, na jehož konci následovala žst. Brandýs nad Orlicí. Ve 12.30.50 h čelo vlaku minulo poslední oddílové návěstidlo UAB s návěstí „Výstraha“ nacházející se 1 060 m před vjezdovým návěstidlem 2L do žst. Brandýs nad Orlicí. Po ujetí 70 m za úroveň posledního oddílového návěstidla UAB s návěstí „Výstraha“ bylo na rychloměrném proužku registrováno svícení návěstí „Stůj“ vjezdového návěstidla návěstidlem 2L. I přes výše uvedené skutečnosti strojvedoucí vlaku před uvedeným vjezdovým návěstidlem zakazujícím další jízdu nezastavil. K definitivnímu zastavení vlaku došlo v km 265,922, tj. 30 m čelem vlaku za návěstidlem 2L.
