The Rail Safety Inspection Office

Accident and incident investigation report

Frontal collision of the trams No. 1 at the crossroad of Hybešova
and Nádražní streets in Brno

č. j.: 6-4007/2017/DI

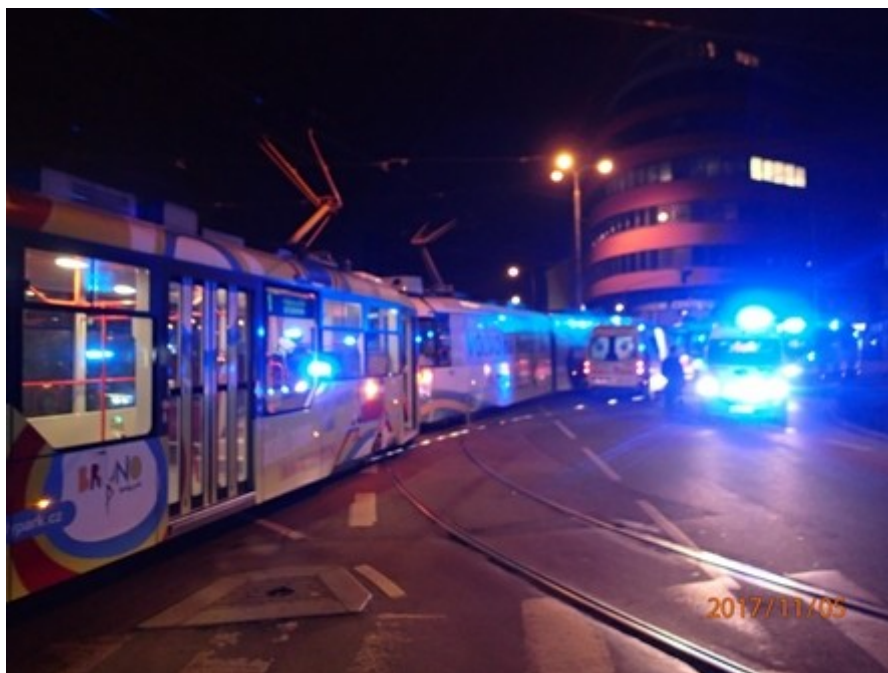
Popis události: čelní srážka tramvaje linky č. 1, kurz 17, s tramvají linky č. 1, kurz 3.

Dráha, místo: dráha tramvajová, výhybka č. 709, křižovatka ulic Hybešova a Nádražní v Brně.

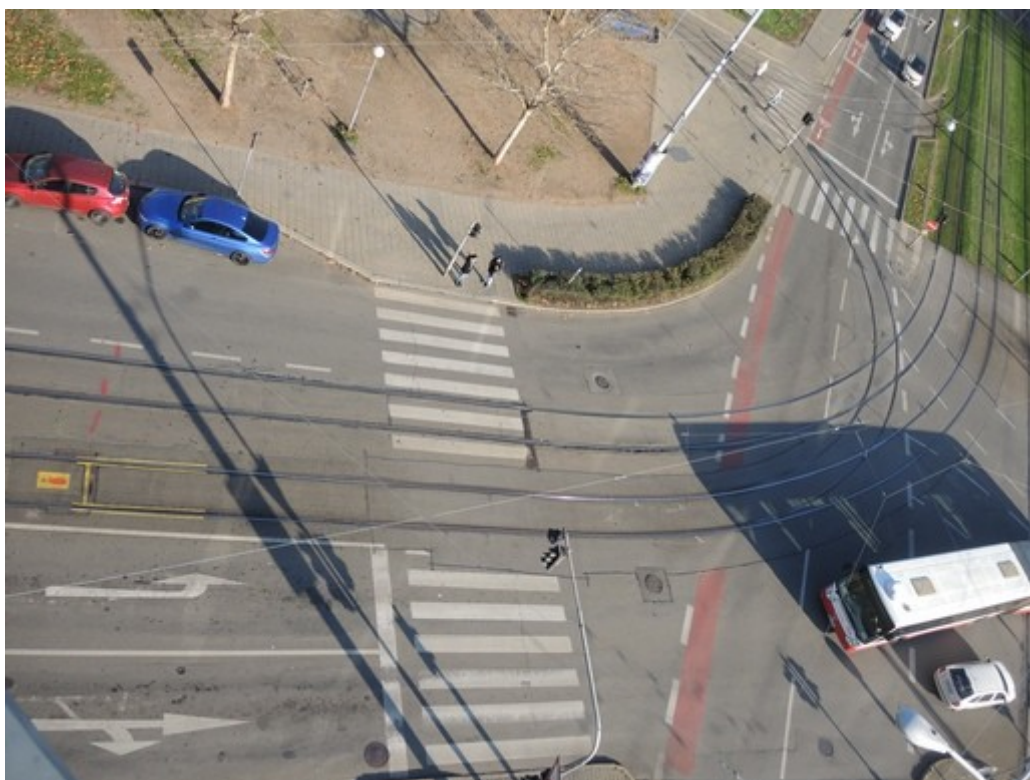
Obr. č. 6: Celkový pohled na dráhu – trasu linky č. 1 a vjezd do smyčky Nové Sady
