Závěrečná zpráva o výsledcích šetření mimořádné události

Střetnutí vlaku Os 19709 s osobním automobilem s následným vykolejením na železničním přejezdu P244 mezi železničními stanicemi Rakovník a Lužná u Rakovníka

Accident and incident investigation report

Collision of the regional passenger train No. 19709 with a car at the level crossing No. P244 with consequent derailment between Rakovník and Lužná u Rakovníka stations

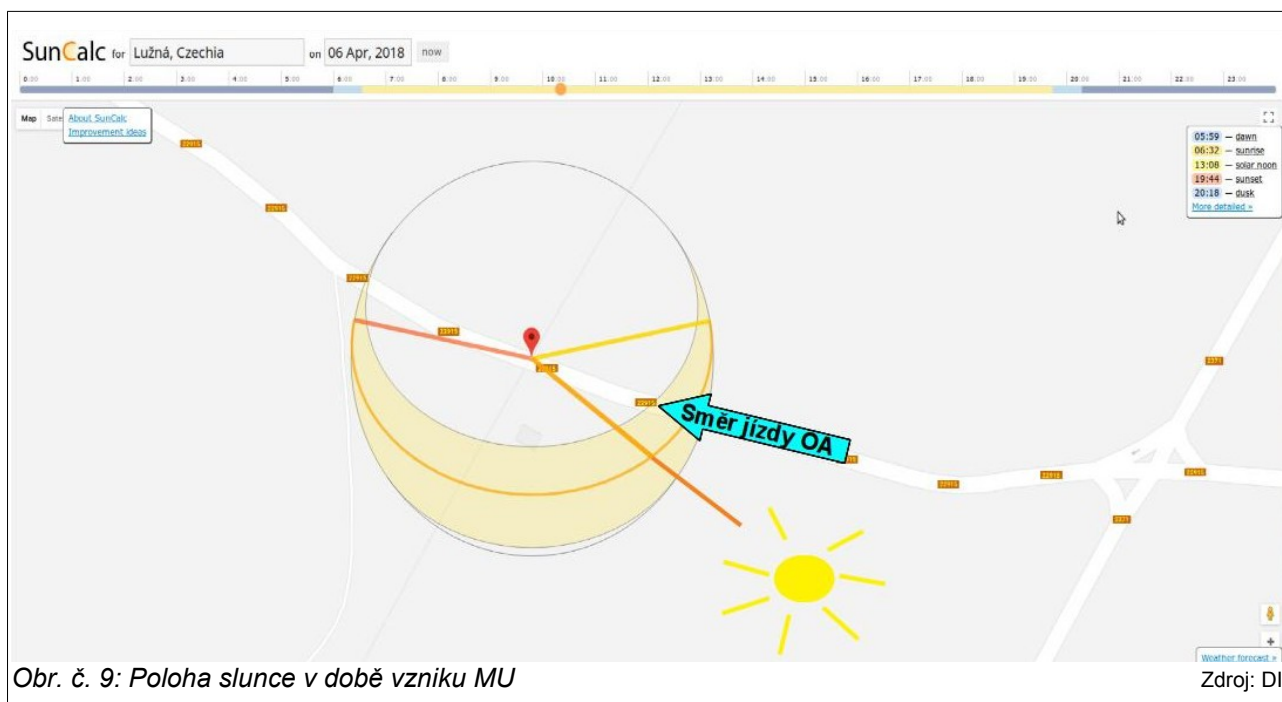
Možné oslnění řidiče OA sluncem bylo vzhledem ke směru jeho jízdy a orientování ŽP vyloučeno. Po celou dobu jízdy po pozemní komunikaci směřovaly sluneční paprsky k řidiči OA zezadu z levé strany pod úhlem cca 25° (viz obr. č. 9). Jejich intenzita však nebyla taková, aby mohla zapříčinit jak oslňující účinek pro řidiče OA, tak i ovlivnění – snížení vnímání světelné výstrahy na světelné skříní výstražníku.
