Závěrečná zpráva o výsledcích šetření mimořádné události

Střet posunového dílu se zaměstnancem řídícím posun na dráze-vlečce „Vlečka
Třineckých železáren a.s., Třinec“

Accident and incident investigation report

Collision of a shunting operation with a person (a head of shunting operation) at „Vlečka
Třineckých železáren a.s., Třinec“ siding

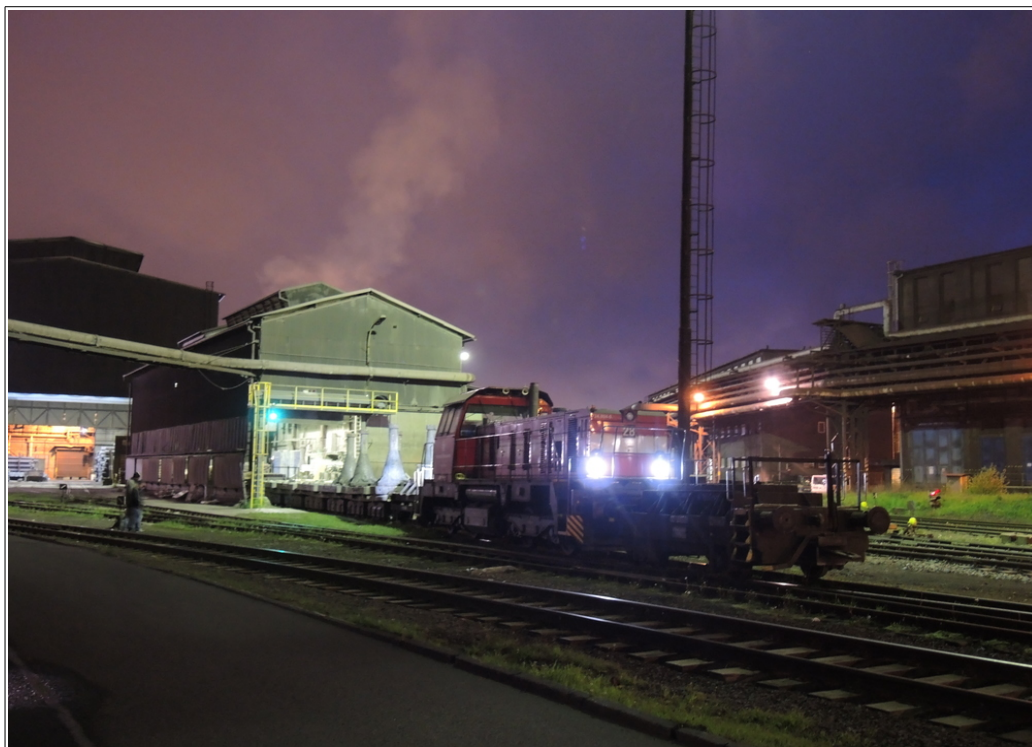
Popis události: střet posunového dílu se zaměstnancem řídícím posun.

Dráha, místo: dráha železniční, kategorie vlečka, „Vlečka Třineckých železáren a.s., Třinec“, dopravní obvod mistrovského stanoviště č. 34 – část 38, kolej č. 3832, hala Úpravy licích desek.

Následky: 1 zraněná osoba, ke vzniku škody nedošlo.

- vstup vedoucího posunu do profilu jedoucího (sunutého) vozidla určeného pro technologickou obsluhu výroby.
