The Rail Safety Inspection Office

Závěrečná zpráva o výsledcích šetření mimořádné události

Accident and incident investigation report

Collision of the regional passenger train No. 5340 with a trailer (agricultural machine) at the level crossing No. P5321 between Cejřov passing point and Chrast u Chrudimi station

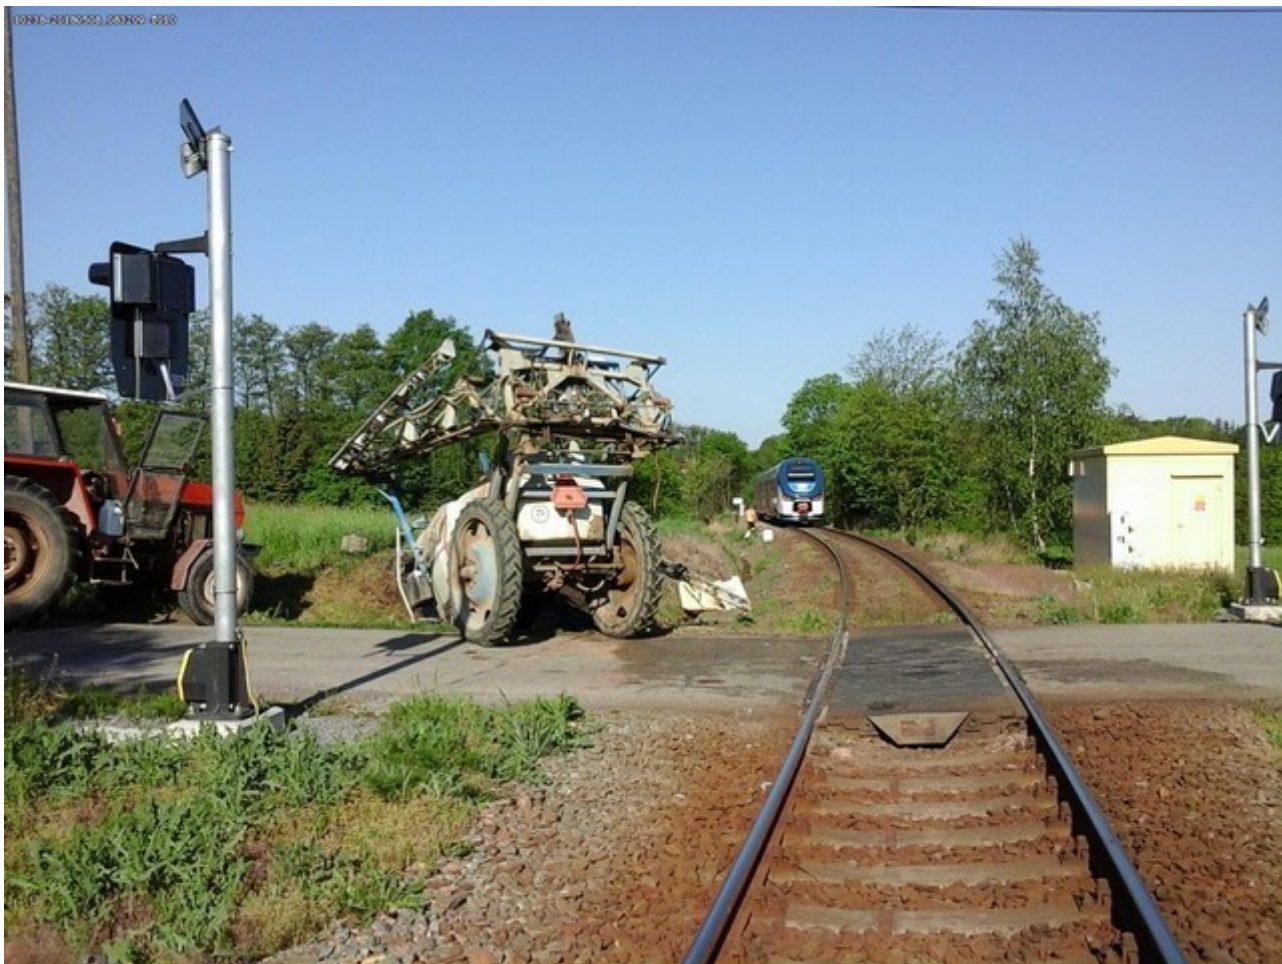
- uvážnutí přívěsu v prostoru železničního přejezdu P5321, a to po jeho předchozím utržení od traktoru a jeho samovolné jízdě do prostoru železničního přejezdu.

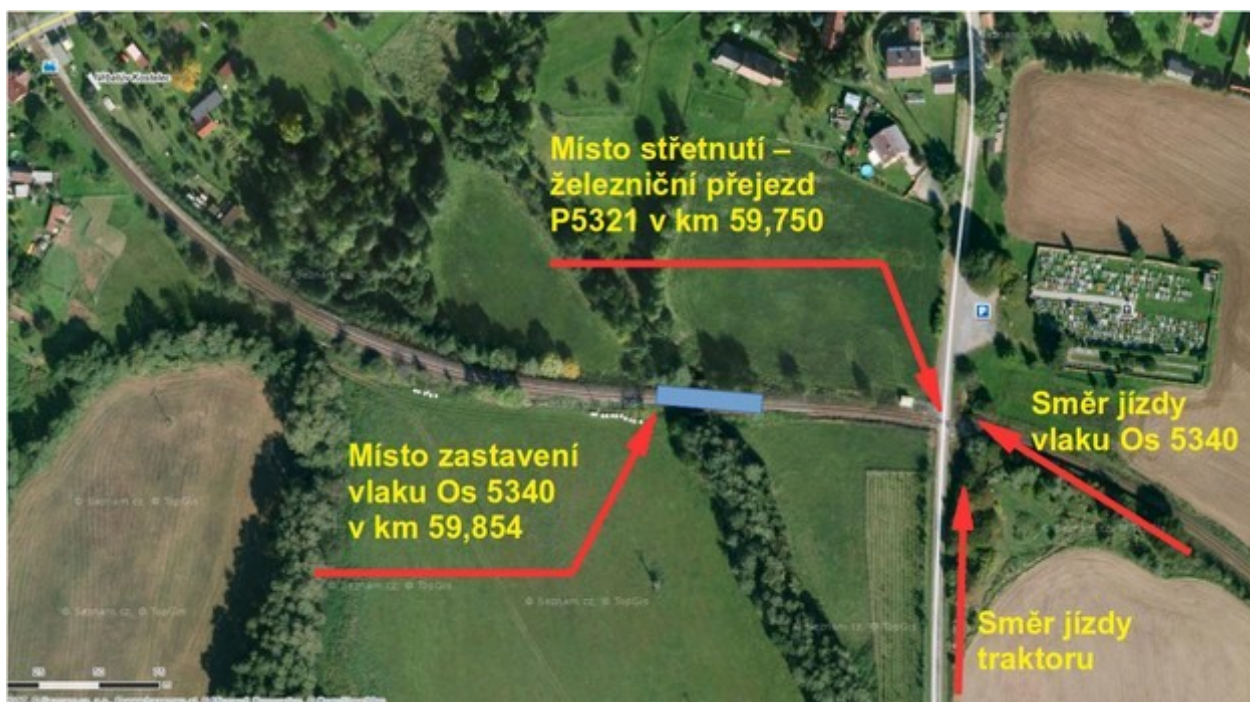
Obr. č. 2: Schéma místa vzniku MU

Strojvedoucí vlaku Os 5340 sledoval trať a před výjezdem z oblouku zaregistroval muže, který na něj mává, a následně uviděl stát na ŽP přívěs, který zasahoval do průjezdného průřezu koleje. Začal proto ihned brzdit. Následovalo střetnutí, při němž vlak narazil do přívěsu a odhodil jej na levou stranu ŽP (ve směru jeho jízdy), přičemž jeho přední část se dostala až do prostoru mimo pozemní komunikaci. Čelo vlaku zastavilo v km 59,854, tj. ve vzdálenosti 104 m od ŽP.

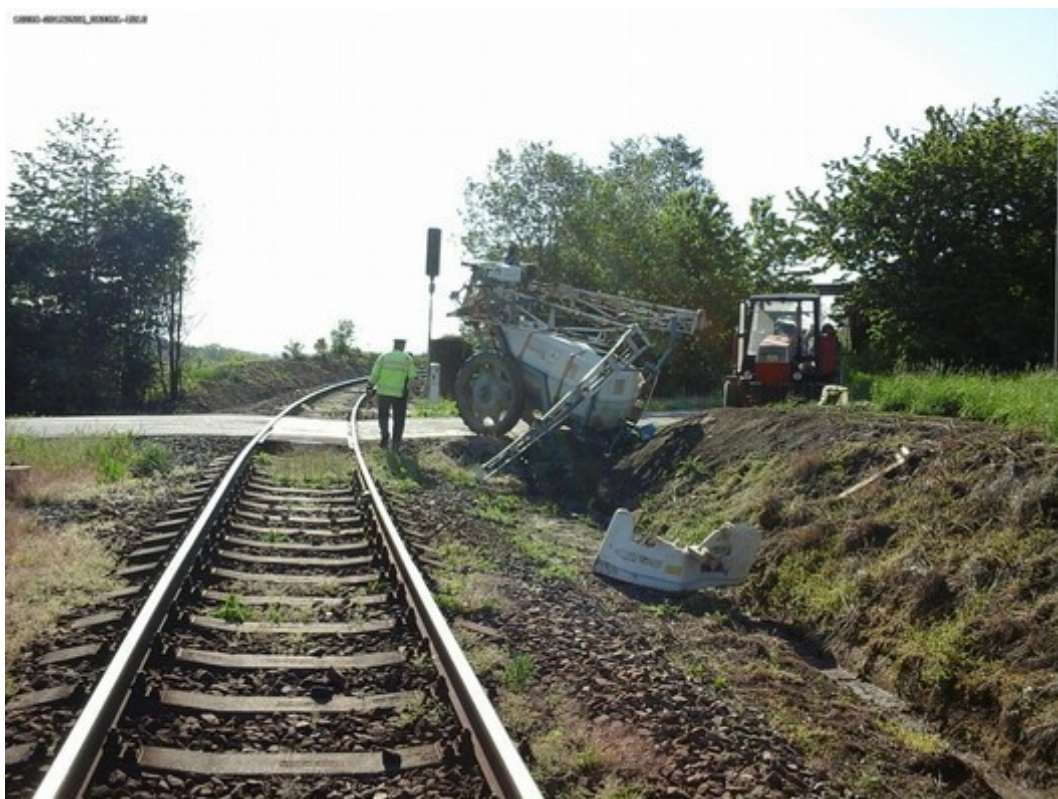
Obr. č. 5: Pohled na železniční přejezd ve směru výhybna Cejřov

- v době ohledání byly všechny výstražníky a světelné skříně výstražníků nepoškozené. PZZ vykazovalo v době ohledání správnou funkci a při jízdě vlaku byla dávana světelná a zvuková výstraha na ŽP;
