## **Závěrečná zpráva o výsledcích šetření mimořádné události**

Srážky vlaků Nex 69101 a Pn 52297 s kameny odlétajícími za jízdy  
z protijedoucího vlaku Nex 60202 mezi železničními stanicemi Hulín – Říkovice  
a Říkovice – Přerov

### **Accident and incident investigation report**

Collisions of the freight trains No. 69101 and No. 52297 with stones, which  
flew from the freight train No. 60202, which went in opposite way, between Hulín  
and Říkovice stations and Říkovice and Přerov stations

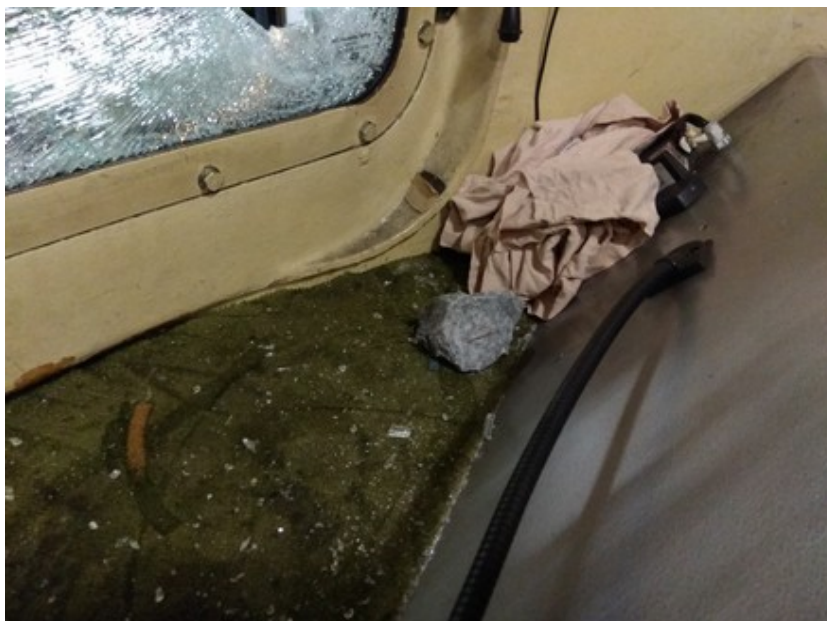
Popis události: srážka vlaků Nex 69101 a Pn 52297 s kameny odlétajícími z protijedoucího vlaku Nex 60202.

- vypadávání kamení z pootevřených segmentových výsypných klapek za jízdy drážních vozidel řady Facs po předchozí přepravě šterku.

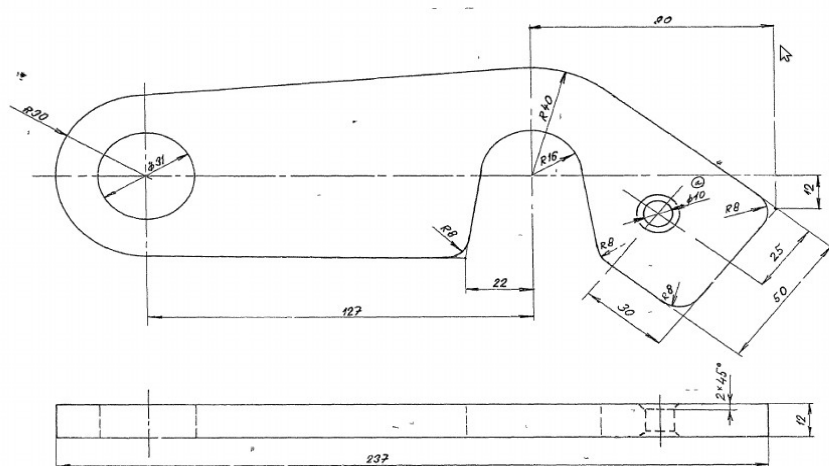
**Obr. č. 3: Výkres pojistky TDV Faccs<sup>407.0</sup>**

- self-opening segmental dump flaps while movement of the rolling stocks;
  - incompatible and endangering technical condition of the levers fuses of the segmental dump flaps, which did not correspond with production documentation.

- v úseku Brno-Královo Pole – Brno-Maloměřice došlo u TDV 81 54 6998 958-7 k posunu pojistky A ovládací páky segmentové výsypné klapky, nedošlo však k úplnému odjištění. U TDV 81 54 6996 454-9 došlo k posunu pojistky B a D ovládací páky segmentové výsypné klapky, nedošlo však k úplnému odjištění.

Na základě výsledku ověřovacího pokusu ze dne 7. 12. 2017 zadala DI znalecký posudek soudnímu znalci v oboru drážních vozidel. Podklady posudku ZP č.: 1718 – 11/18 byly dokumenty pořízené DI, výkresová dokumentace TDV řady Faccs<sup>295.2</sup> a Faccs<sup>407.0</sup> a odebrané vybrané pojistky ze všech 4 TDV. Úkolem bylo posouzení celkového stavu pákového uzavíracího zařízení výše zmíněných TDV se zaměřením na stav zajišťovacích pojistek levých a pravých a možného otevření segmentových klapek těchto TDV za jízdy.
