The Rail Safety Inspection Office

Accident and incident investigation report

Derailment of two rolling stocks of the shunting operation at Bohumín station (Bohumín-Vrbice district)

Tuesday, 8th August 2017

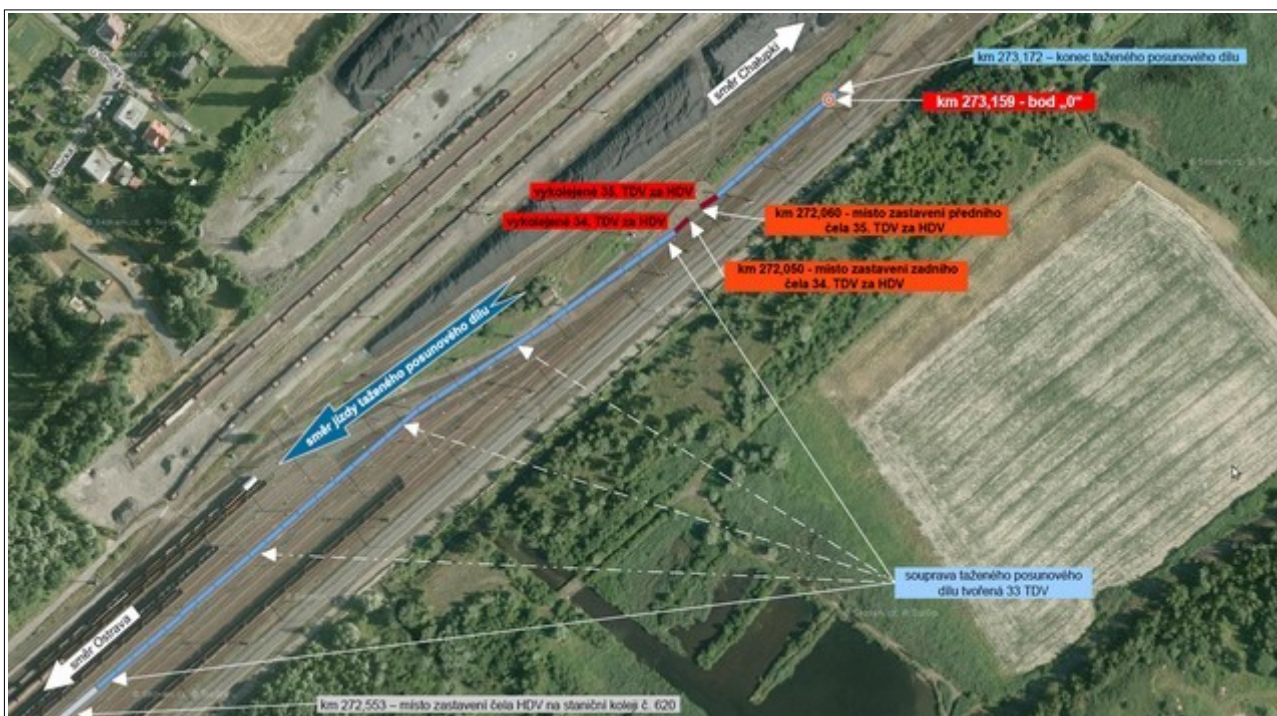
Obr. č. 2: Schéma místa vzniku MU.

žst. Bohumín-Vrbice), celostátní dráhy vedené po trati č. 780 00 „Bohumín – Prosenice“ (dále také celostátní dráha „Bohumín – Prosenice“), v jízdě jako posun bez posunové čety. Posun byl prováděn, beze změny v řazení DV, tažením. V průběhu jízdy posunového dílu ze SSK č. 98a na SK č. 620 vykolejila TDV CZ-ČDC 31 54 5958 849-9 řady Eas^{107.13} (dále také 31 54 5958 849-9) a CZ-KC 31 54 5969 048-5 řady Eas^{107.5} (dále také 31 54 5969 048-5), řazená jako 34. a 35. TDV za HDV, a to v km 273,159 v prostoru výhybky č. 606. Následkem nehodového děje došlo k roztržení tahadlového ústrojí mezi vykolejenými TDV.

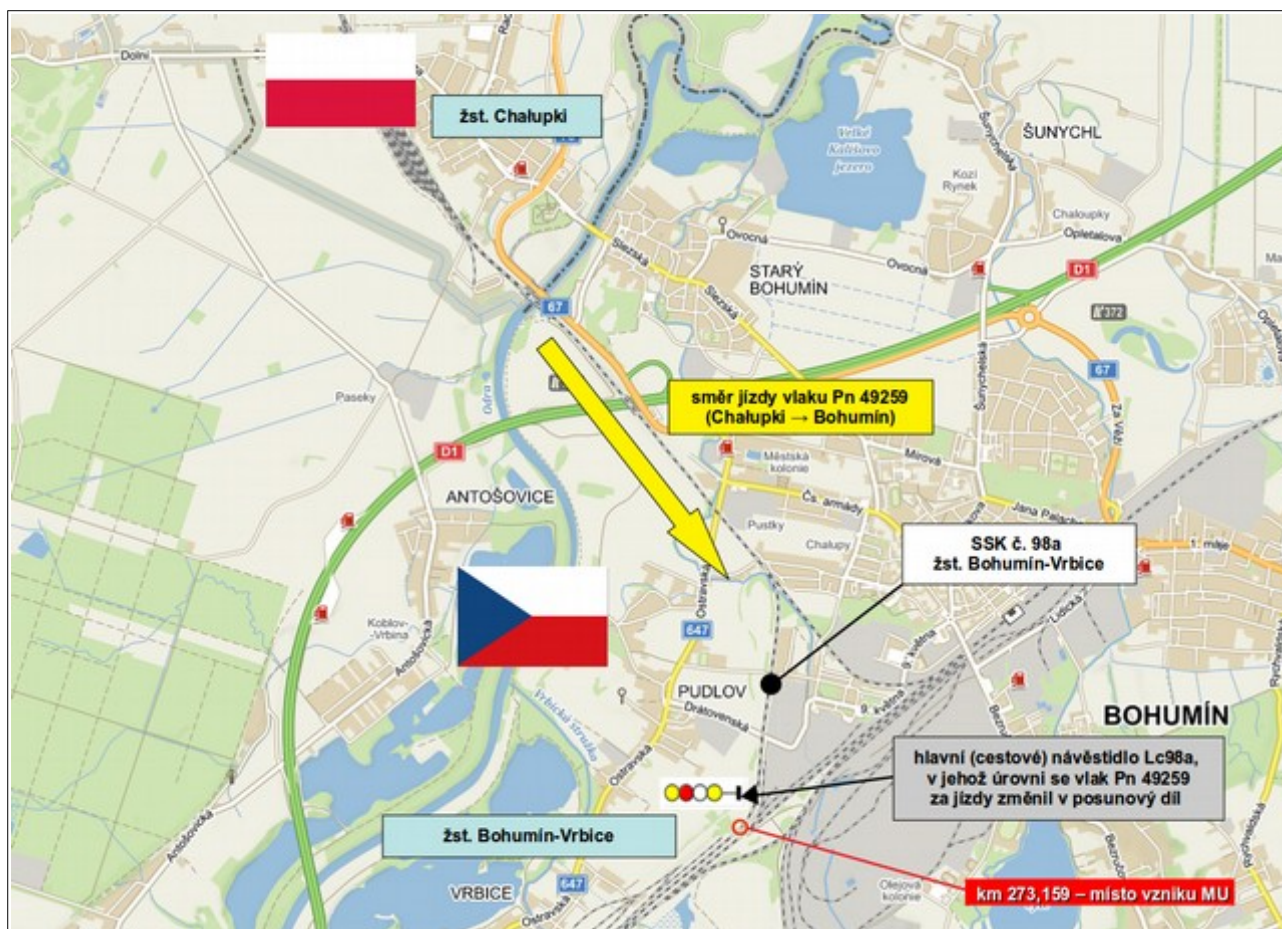
Obr. č. 4: Schematický náčrtek jízdy vlaku Pn 49259/posunového dílu.

Dne 8. 8. 2017 v 0.41.24 h odjel vlak Pn 49259 z výchozí žst. Chałupki (PL), do níž souprava ložených vozů přijela dne 8. 8. 2017 v 0.29.17 h jako vlak TME 144020/144021 dopravce KCZ, Sp. z o. o., a to ze své výchozí žst. Małaszewicze Centralne (PL). V žst. Bohumín pokračoval od hlavního (cestového) návěstidla Lc98a, situovaného v km 0,250 celostátní dráhy, trati č. 793 00, „Bohumín-Vrbice st. hr. – Bohumín-Vrbice“ (dále také celostátní dráha „Bohumín-Vrbice st. hr. – Bohumín-Vrbice“), přes výhybky č. 606 a 610 na SK č. 620 žst. Bohumín (obvod Bohumín-Vrbice) (dále také
