Zpráva o výsledcích šetření příčin a okolností vzniku mimořádné události

Vykolejení vlaku Nex 359511 na dráze železniční, celostátní, v železniční
stanici Dřísy

Investigation Report of Railway Accident

Derailment of a freight train No. 359511 at Dřísy station

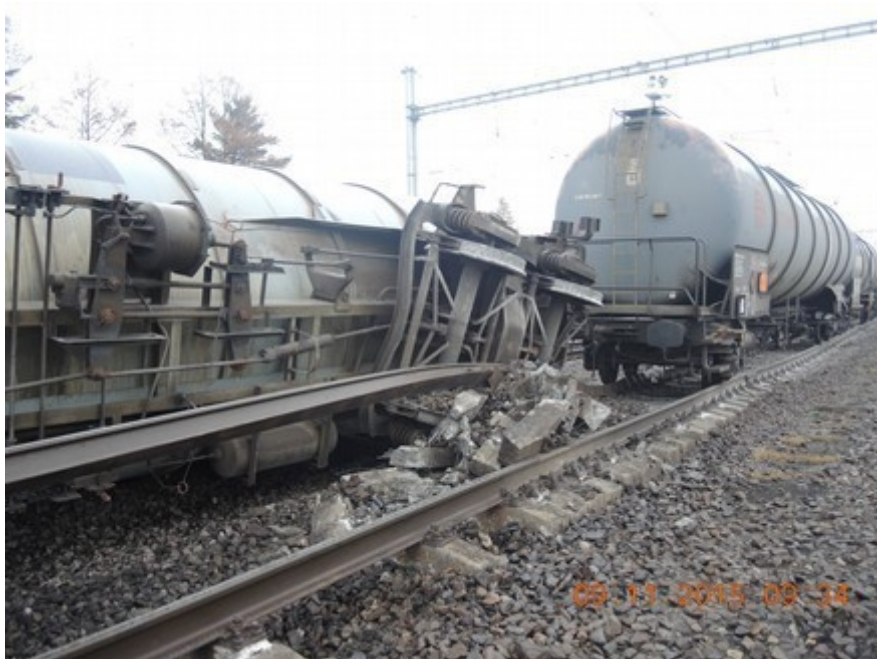
- Skupina události: závažná nehoda.
- Vznik události: 8. 11. 2015, 21.53 h.
- Popis události: vykolejení vlaku Nex 359511 v důsledku lomu kolejnice.
- Dráha, místo: dráha železniční, celostátní, železniční stanice Dřísy, 1. staniční kolej, km 354,315.
- Zúčastnění: Správa železniční dopravní cesty, státní organizace (provozovatel dráhy);
UNIPETROL DOPRAVA, s. r. o. (dopravce vlaku Nex 359511).
- Následky: bez zranění;
celková škoda 9 620 000 Kč.
- Bezprostřední příčiny:
- výlom hlavy kolejnice pod jedoucím vlakem Nex 359511, způsobený rozvinutou kolejnicovou vadou v km 354,315 pravého kolejnicového pásu 1. SK.
- Příspěvající faktory:
- nevyhovující technický stav obou kolejnic provozované 1. staniční koleje v žst. Dřísy z důvodu značného výskytu kolejnicových vad.
