Závěrečná zpráva o výsledcích šetření mimořádné události

Vykolejení posunového dílu v železniční stanici Plzeň hlavní nádraží

Accident and incident investigation report

Derailment of the shunting operation at Plzeň hlavní nádraží station

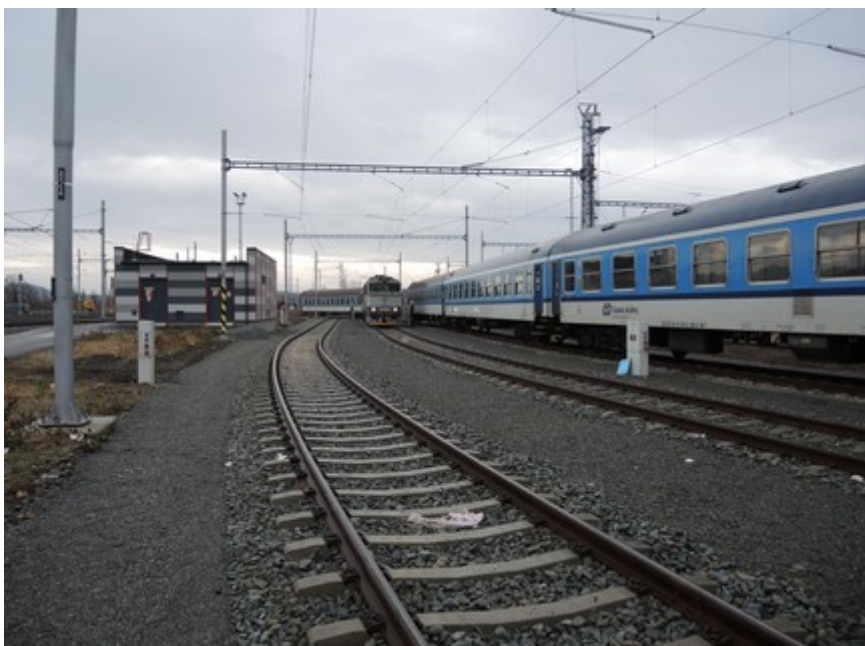
Zdroj: DI

- Skupina události: incident.
- Vznik události: 8. 12. 2017, 6.24 h.
- Popis události: nezajištěná jízda taženého posunového dílu s následným vykolejením na výhybce č. 253.
- Dráha, místo: dráha železniční, kategorie celostátní, České Budějovice – Plzeň hl. n., železniční stanice Plzeň hlavní nádraží, obvod osobního nádraží, výhybka č. 253, km 348,120.
- Zúčastnění: Správa železniční dopravní cesty, státní organizace (provozovatel dráhy);
České dráhy, a. s. (dopravce posunového dílu).
- Následky: bez zranění;
celková škoda 950 000 Kč.
- Bezprostřední příčina:
- nepřestavení výhybky č. 253 do předepsané koncové polohy pro zamýšlenou jízdní cestu.
- Příspěvající faktor:
- nebyl Drážní inspekci zjištěn.
