## **Závěrečná zpráva o výsledcích šetření mimořádné události**

Srážka vlaků Pn 48378 a Lv 43398 na dráze celostátní mezi železničními stanicemi  
Děčín-Prostřední Žleb a Dolní Žleb

## **Accident and incident investigation report**

Collision of freight train No. 48378 with locomotive train No. 43398 between  
Děčín-Prostřední Žleb a Dolní Žleb stations

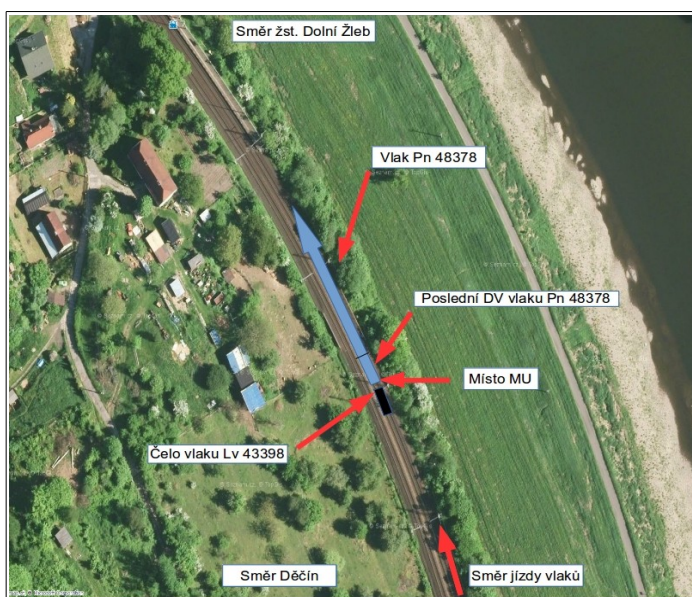
Obr. č. 1: Schéma místa vzniku MU.

Místo: trať 544A Děčín hl. n. – Děčín státní hranice, mezi žst. Děčín-Prostřední Žleb a Dolní Žleb, 2. TK, km 8,833.

- místo vzniku MU se nacházelo v km 8,833, tj. 46 m za začátkem přechodnice levého oblouku 2. TK Děčín-Prostřední Žleb – Dolní Žleb;
- při MU k vykolejení DV ani úniku ekologicky závadných látek (kapalin) nedošlo;
