The Rail Safety Inspection Office

Závěrečná zpráva o výsledcích šetření mimořádné události

Nezajištěná jízda posunového dílu z vyloučené koleje do koleje provozované a vjetí
do postavené vlakové cesty protijedoucího vlaku Os 9320 v železniční stanici
Český Brod

Uncontrolled movement of the shunting operation from the excluded track to the
operated station track and its entry into the train route of the regional
passenger train No. 9320 at Český Brod station

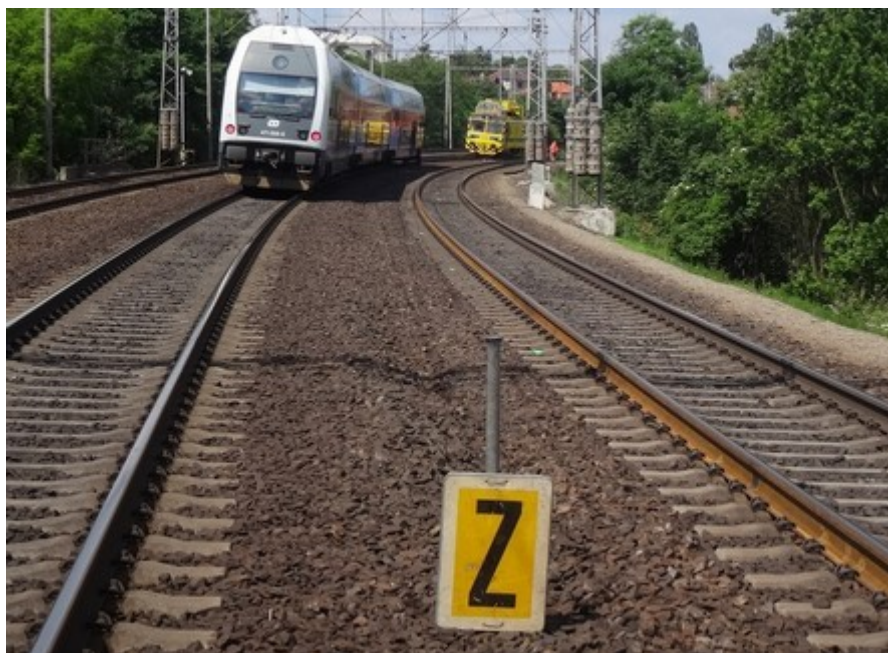
Popis události: Posunový díl (montážní vůz trakčního vedení) přijížděl po vyloučené 2. staniční koleji od žst. Úvaly k výhybce č. 45 žst. Český Brod, jel nezamýšleně odbočným směrem a vjel do provozované 0. staniční koleje, čímž ohrozil postavenou vlakovou cestu protijedoucího vlaku Os 9320.
