The Rail Safety Inspection Office

## **Zpráva o výsledcích šetření příčin a okolností vzniku mimořádné události**

### **Investigation Report of Railway Accident**

Collision of regional passenger train No. 14905 with an obstacle (two trees) fallen  
on the track in the 76,100 km between Rožná and Nedvědice stations

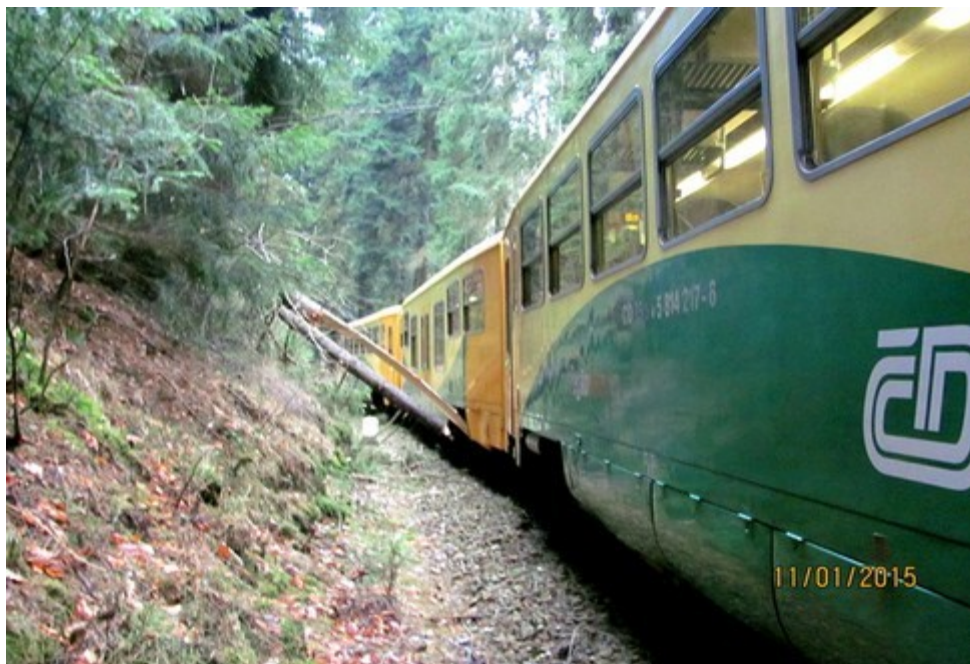
Popis události: srážka vlaku Os 14905 se dvěma stromy spadlými na pojížděnou traťovou kolej.

- vyvrácení a následný pád dvou stromů, rostoucích v ochranném pásmu dráhy, do traťové koleje.

- vnitřní hniloba obou vyvrácených stromů.
