## **Závěrečná zpráva o výsledcích šetření mimořádné události**

Vykolejení vlaku Os 5034 na výhybce č. 8 v dopravně D3 Králíky

### **Accident and incident investigation report**

Derailment of the regional passenger train No. 5034 at the switch No. 8  
at Králíky operating control point

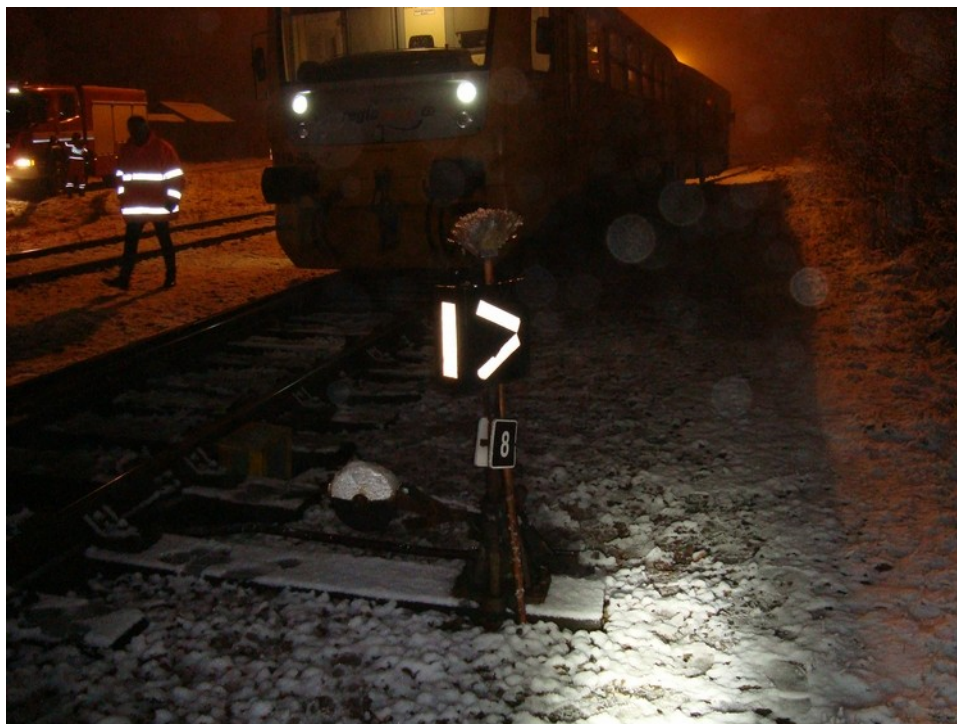
Popis události: vykolejení vlaku Os 5034.

Dráha, místo: dráha železniční, kategorie regionální, trať 512D Štíty – Dolní Lipka, dopravna D3 Králíky, výhybka č. 8 v km 2,957.
