Závěrečná zpráva o výsledcích šetření mimořádné události

Střetnutí vlaku Os 7909 s osobním automobilem na železničním přejezdu
P551 mezi železničními stanicemi Lochovice a Jince

Accident and incident investigation report

Collision of the regional passenger train No. 7909 with a car at the level crossing
No. P551 between Lochovice and Jince stations

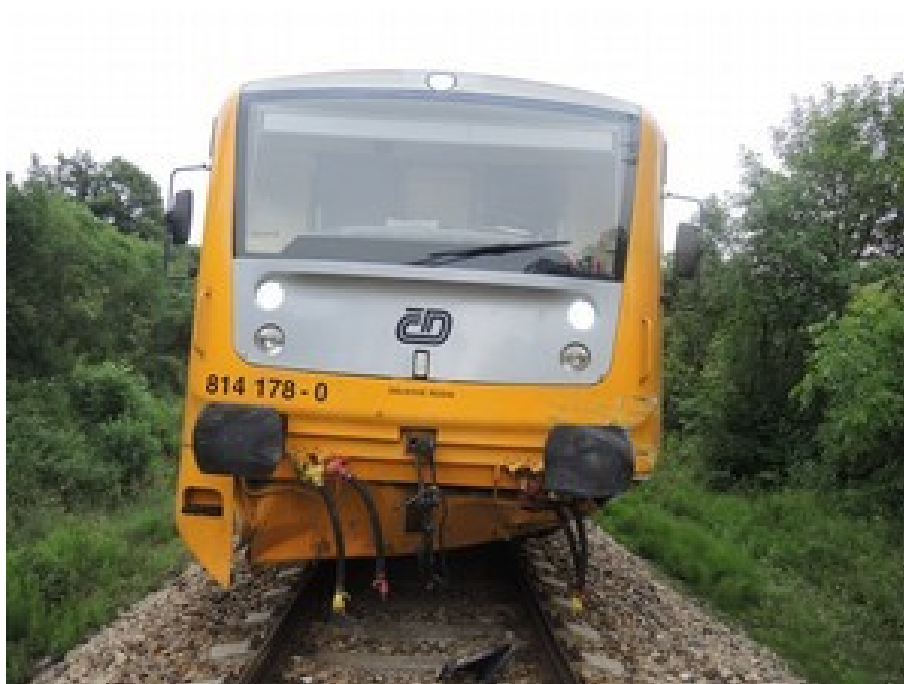
Zdroj: DI

Popis události: střetnutí vlaku Os 7909 s osobním automobilem.

Dráha, místo: dráha železniční, kategorie celostátní, Zdice – Protivín, železniční přejezd P551 v km 87,149 mezi železničními stanicemi Lochovice a Jince.
