Zpráva o výsledcích šetření příčin a okolností vzniku mimořádné události

Střetnutí vlaku Os 4753 s nákladním automobilem na železničním
přejezdu P7179 v km 6,006, s následným vykolejením vlaku, na dráze
železniční, celostátní, mezi železničními stanicemi
Brno-Chrlice a Brno hl. n.

Investigation Report of Railway Accident

Collision of regional passenger train No. 4753 with a lorry at the level crossing
P 7179 between Brno-Chrlice and Brno hl. n. stations
with consequent derailment

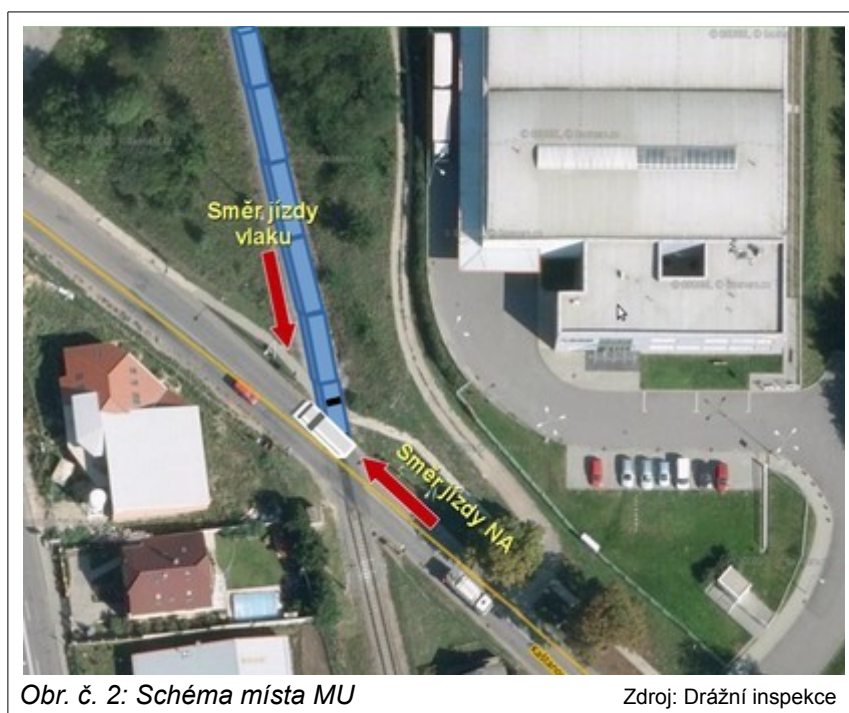
Dne 11. 7. 2014 v 17:45 h se vlak Os 4753, jedoucí ze žst. Skalice nad Svitavou do žst. Sokolnice-Telnice, v prostoru jednokolejného železničního přejezdu P7179 v km 6,006, zabezpečeného světelnou výstražnou signalizací bez závor (dále také přejezd), střetl s nákladním automobilem. Při střetnutí došlo vlivem nárazu čela a pravé části HDV do zadní části NA k vykolejení první nápravy HDV vlaku Os 4753. Se zachycenými částmi NA a nákladu pod první vykolejenou nápravou vlak zastavil čelem 264 m za přejezdem.

- přejezd byl označen z obou stran dopravními značkami „Výstražný kříž pro železniční přejezd jednokolejný“ (v reflexní úpravě), doplněnými tabulkami „Pozor vlak“;
- přejezd byl zabezpečen PZZ 3SBI vybaveným světelnou a zvukovou signalizací bez závor;
- PZZ nevykazovalo před MU poruchový stav a dávalo před jízdou vlaku Os 4753 včasnou výstrahu;
- přejezdová konstrukce je vytvořena pryžovou výplní STRAIL. Druh vozovky je s živичným povrchem – asfaltem;
- přejezdová komunikace byla ve směru jízdy NA ve sklonu 3 % před i za přejezdem;
- viditelnost na VK a hlavní i doplňkové výstražníky PZZ ze silnice vedoucí k přejezdu odpovídala požadavkům ČSN 73 6380;

- ve směru jízdy NA je 60 m za přejezdem světelná křižovatka;
- PZZ a SSZ křižovatky bylo technologicky propojeno;
- čelo vlaku zastavilo 264 m za místem MU;
- vykolejení 1. nápravy ve směru jízdy a poškození železničního svršku;
- došlo ke zranění osob.
