The Rail Safety Inspection Office

Accident and incident investigation report

Collision of the long distance passenger train No. 352 with a car at the level
crossing No. P619 at Staňkov station

č. j.: 6-2492/2018/DI

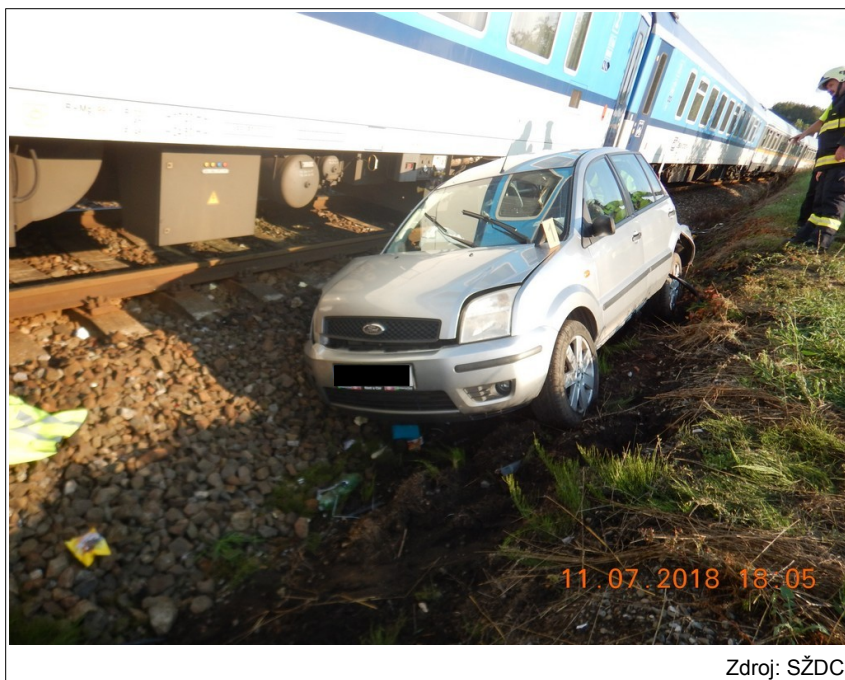
Zdroj: SŽDC

Popis události: střetnutí vlaku Ex 352 s osobním automobilem.

Dráha, místo: dráha železniční, kategorie celostátní, Plzeň hl. n. – Česká Kubice st. hr., obvod železniční stanice Staňkov, železniční přejezd P619 v km 148,280.

- nedovolené vjetí osobního automobilu na železniční přejezd P619 v době, kdy se k němu blížil vlak Ex 352 a byla dávana světelná a zvuková výstraha přejezdovým zabezpečovacím zařízením.
