The Rail Safety Inspection Office

Nedovolená jízda vlaku Lv 54204 za hlavní (odjezdové) návěstidlo S2 a vjetí do postavené jízdní (vlakové) cesty protijedoucího vlaku Nex 54285 v železniční stanici Lipník nad Bečvou

Accident and incident investigation report

Unauthorized movement of the locomotive train No. 54204 behind the main (departure) signal device S2 with signal "Stop" and ride to train road for freight train No. 54285 at Lipník nad Bečvou station

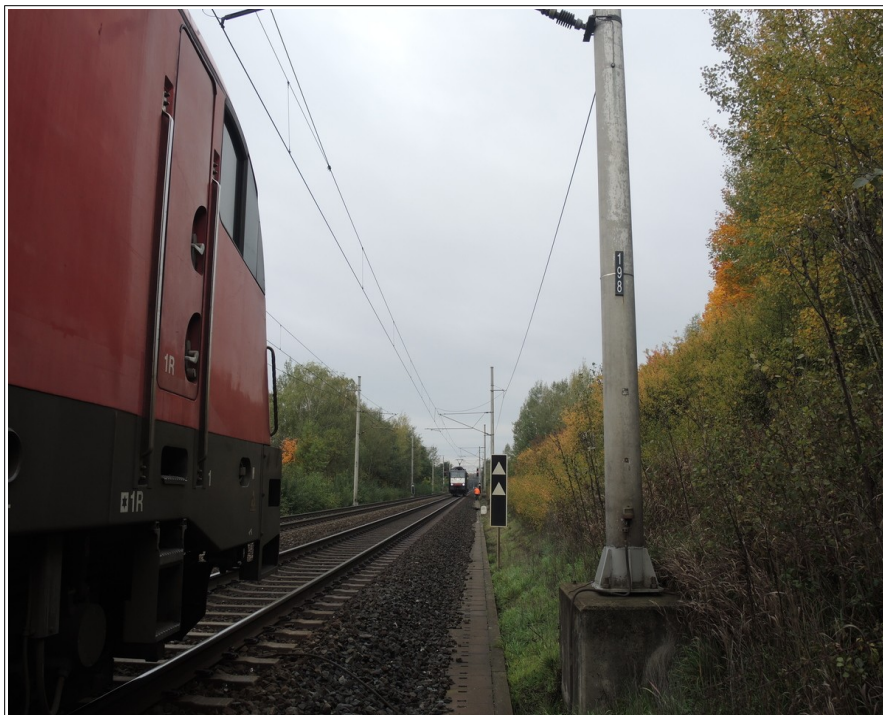
Skupina události:	incident.
Vznik události:	11. 10. 2017, 3.43.18 h.
Popis události:	nedovolená jízda vlaku Lv 54204 za hlavní (odjezdové) návěstidlo S2 železniční stanice Lipník nad Bečvou a vjetí do postavené jízdní (vlakové) cesty protijedoucího vlaku Nex 54285.
Dráha, místo:	dráha železniční, kategorie celostátní, Bohumín – Prosenice, železniční stanice Lipník nad Bečvou, staniční kolej č. 2, hlavní (odjezdové) návěstidlo S2, km 199,295.
Zúčastnění:	Správa železniční dopravní cesty, státní organizace (provozovatel dráhy); CER Slovakia a. s. (dopravce vlaku Lv 54204); Rail Cargo Carrier – Czech Republic, s. r. o. (dopravce vlaku Nex 54285).
Následky:	celková škoda 264 197 Kč.
