## **Zpráva o výsledcích šetření příčin a okolností vzniku mimořádné události**

Střetnutí vlaku Os 3125 s nákladním automobilem na železničním  
přejezdu P7408 v km 21,580, v železniční stanici Frýdek-Místek

### **Investigation Report of Railway Accident**

Collision of regional passenger train No. 3125 with a truck at level crossing  
No. P7408 at Frýdek-Místek station

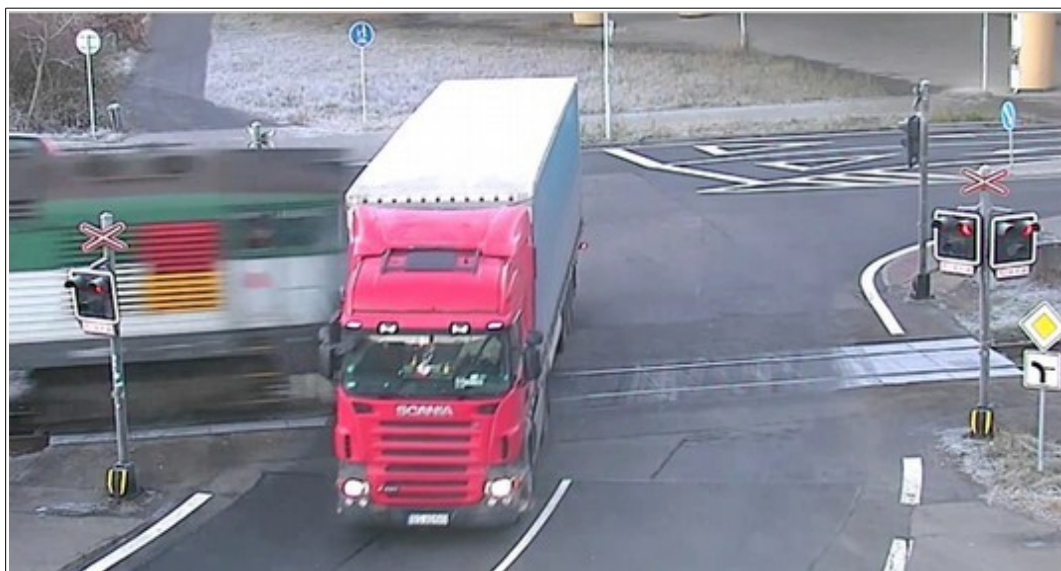
Popis události: střetnutí vlaku Os 3125 se silničním motorovým vozidlem – nákladním automobilem (jízdní soupravou), tvořeným tahačem návěsů SCANIA 4x2 s návěsem KRONE PROFILINER SDP27.

- nedovolené vjetí nákladního automobilu s návěsem na železniční přejezd P7408 v době, kdy to bylo uživatelům pozemní komunikace zakázáno, tzn. v době dávané světelné a zvukové výstrahy přejezdového zabezpečovacího zařízení, a kdy se k železničnímu přejezdu blížil vlak Os 3125.
