The Rail Safety Inspection Office

Srážka vlaků Os 7023 a Mn 87001 v železniční stanici Karlovy Vary dolní nádraží

Accident and incident investigation report

Collision of the regional passenger train No. 7023 with the freight train No. 87001 at
Karlovy Vary dolní nádraží station

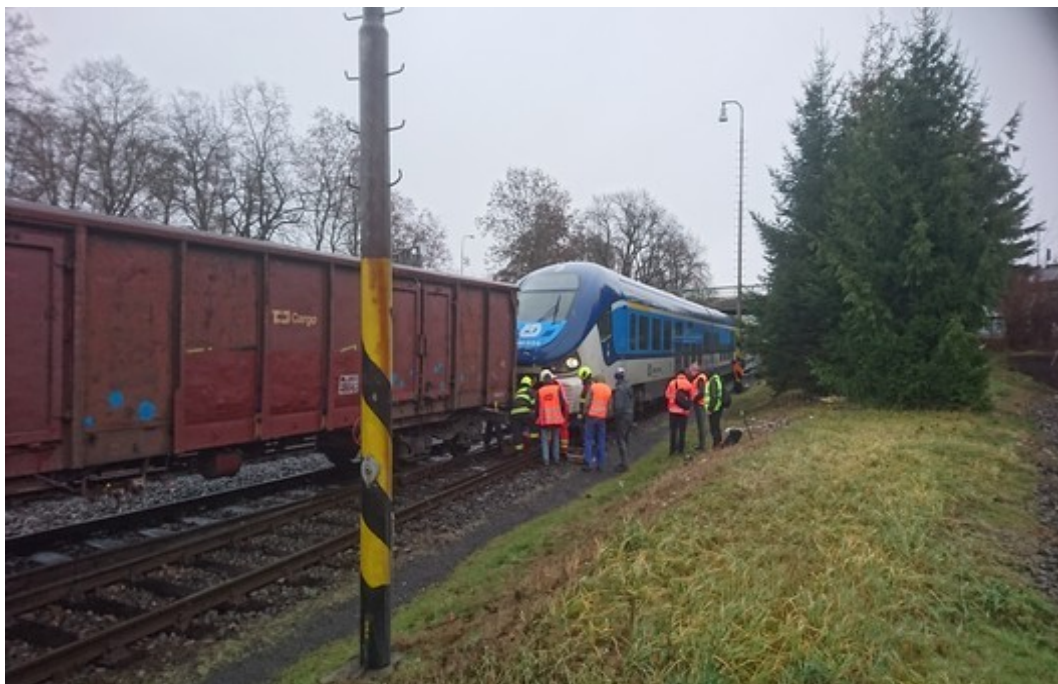
Zdroj: DI

Popis události: srážka vlaku Os 7023 se stojícím vlakem Mn 87001 – najetí zezadu.

Dráha, místo: dráha železniční, kategorie regionální, Mariánské Lázně – Karlovy Vary, železniční stanice Karlovy Vary dolní nádraží, výhybka č. 23, km 53,493.
