The Rail Safety Inspection Office

## **Accident and incident investigation report**

Collision of a regional passenger train No. 17505 with an obstacle – a car  
at the level crossing No. P8385 at Klatovy station

Wednesday, 12<sup>th</sup> July 2017

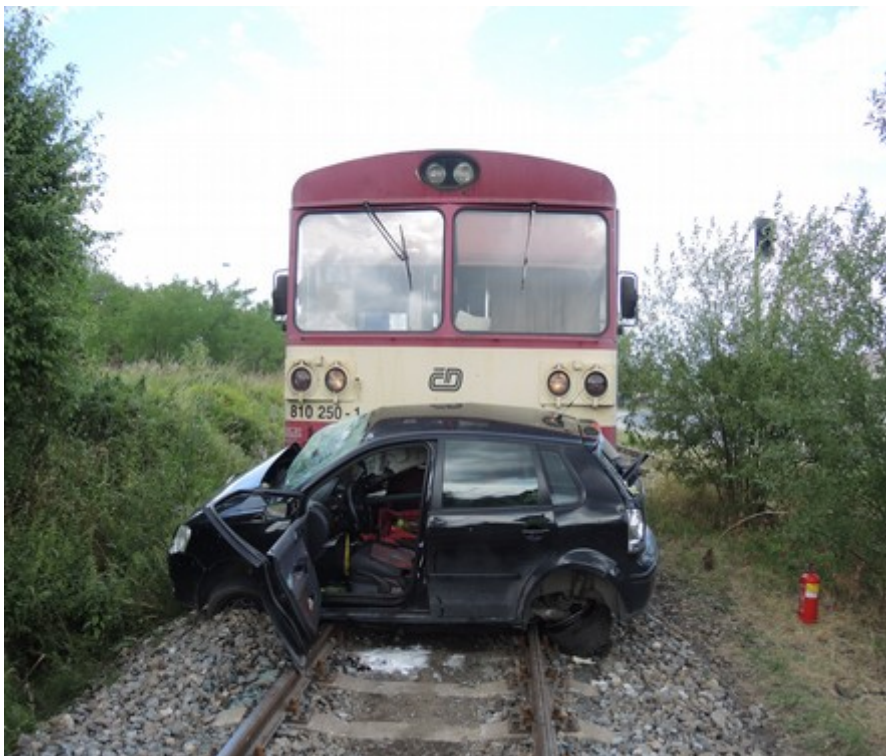
Zdroj: DI

Popis události: střetnutí vlaku Os 17505 se silničním motorovým vozidlem – osobním automobilem.

- nedovolené vjetí osobního automobilu na železniční přejezd v době, kdy byla dávana světelná výstraha (červenými střídavě přerušovanými světly) i zvuková výstraha přejezdového zabezpečovacího zařízení a kdy se k železničnímu přejezdu blížil vlak.
